# La iglesia de La Magdalena (Jaén). De mezquita islámica a templo cristiano

Luis Berges Roldán \*

### **Intervención en el edificio de la iglesia**

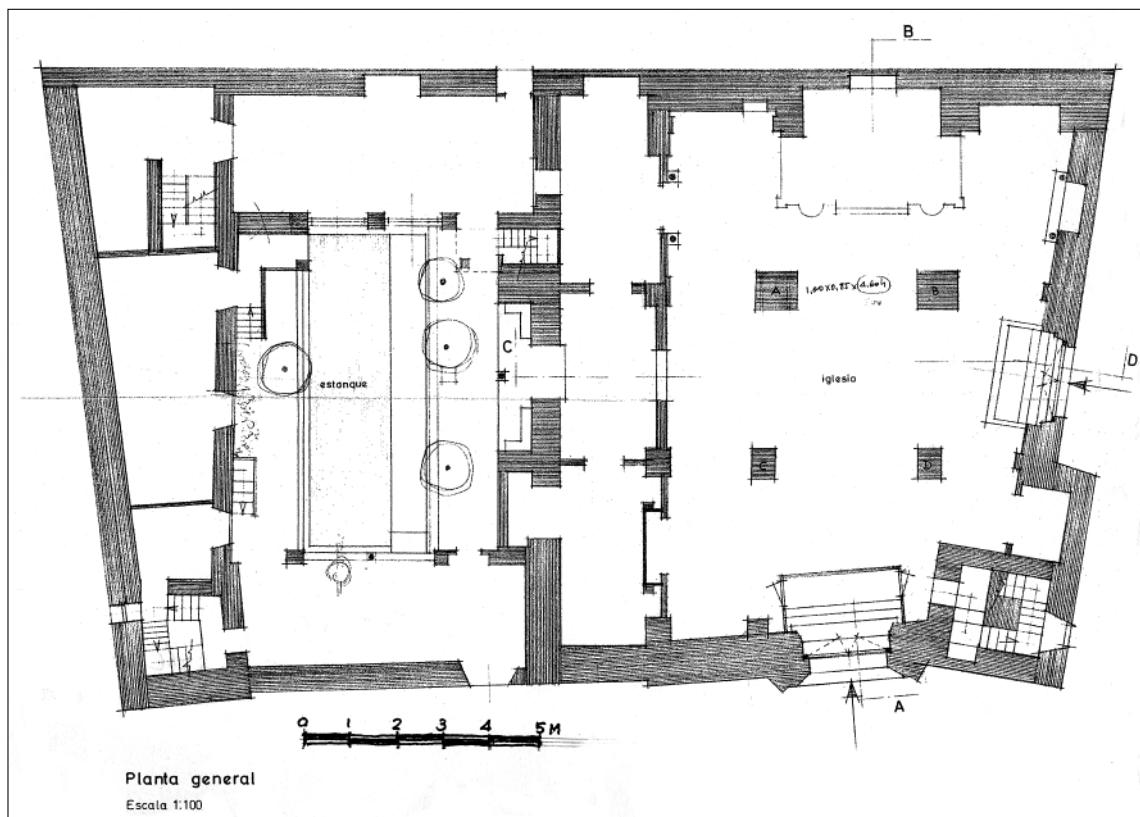
Singular y entrañable como ninguna otra iglesia de la ciudad, La Magdalena se encontraba cerrada al culto ya en el final de los años cincuenta del pasado siglo XX, al presentar un avanzado estado de ruina peligrosa manifestado por un generalizado desplome de los pilares interiores de sus naves, que expresaban un vuelco acusado del conjunto hacia el patio contiguo adosado a su fachada lateral norte. Esta ruina alcanzaba igualmente a toda su cubierta, muy pesada y de grandes faldones (Figuras 1 y 2).

**Fig. 1.** Iglesia de La Magdalena. Jaén. Estado de la planta en 1967

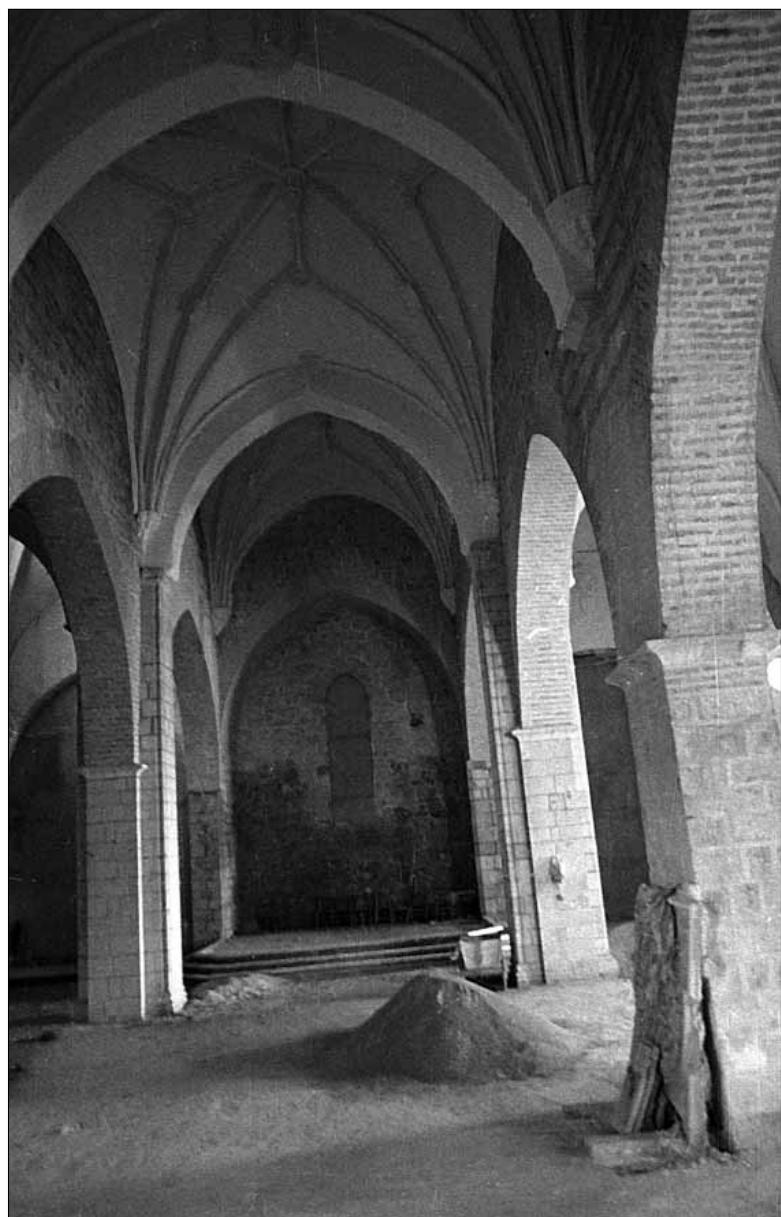
Efectuados los registros necesarios en la masa de los pilares y de sus cimentaciones se pudo determinar la causa de la ruina del inmueble, dado que el núcleo de los elementos estaba constituido por una pobre argamasa de ripio, carentes además de cimentación alguna, lo que ponía en evidencia la escasa capacidad mecánica de tales elementos, causa de la inestabilidad del conjunto y, lo más interesante de todo, el hecho de que el edificio tenía unos orígenes constructivos más pobres en su aparente buena estructura.

A todas luces, aquellos pilares que parecían estar conformados por sillares de piedra caliza no constaban más que de un recubrimiento de sillarejos, que de alguna manera, habían evitado su aplastamiento bajo la carga de arcos, bóvedas y enorme cubierta. Además, ponía en evidencia la existencia inicial de una primitiva edificación más ligera y de menor altura.

*Lám. 6. Iglesia de La Magdalena. Interior donde puede advertirse el acusado desplome de los pilares*

Fueron meses de duro trabajo para sustituir aquellos pilares existentes por otros de hormigón, convenientemente cimentados, labor que se hizo de uno en uno por no disponer del material necesario para haber llevado a cabo un apuntamiento generalizado previo de todo el conjunto.

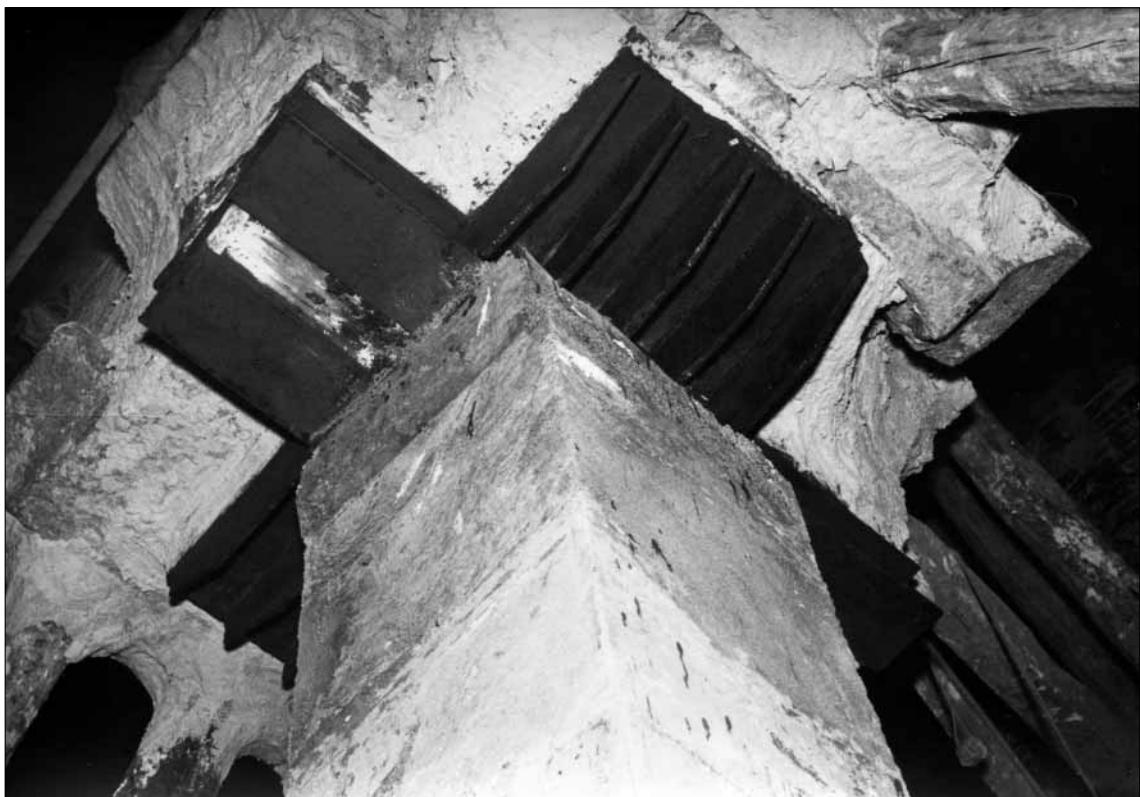
**Lám. 10.** Pilar de hormigón y capitel metálico bajo el cimacio, antes de ser revestido con los sillarejos que presentaba (Foto Higinio)

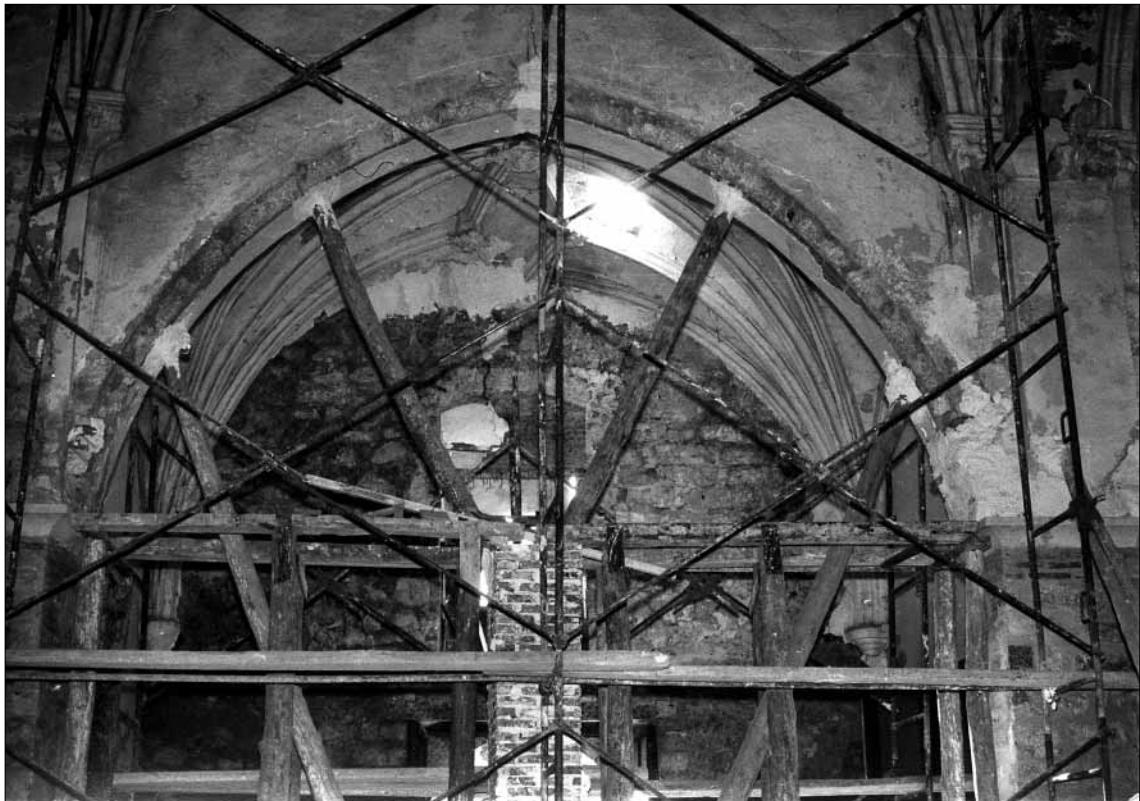
**Lám. 11.** Arco apuntalado para ser reconstruido con fábrica de ladrillo, tras el montaje de un camón de madera apoyado en un pilar provisional de fábrica de ladrillo recuperable (Foto Higinio)

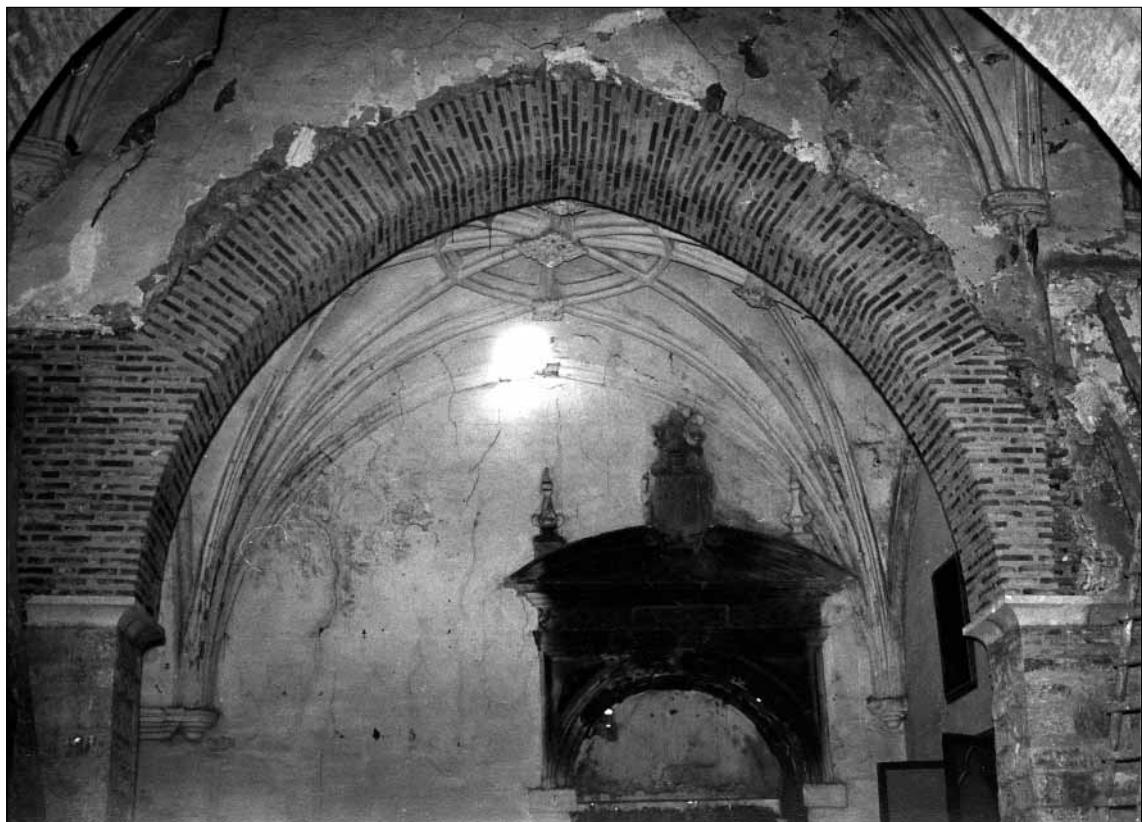
Lám. 12. Arco restaurado con fábrica de ladrillo

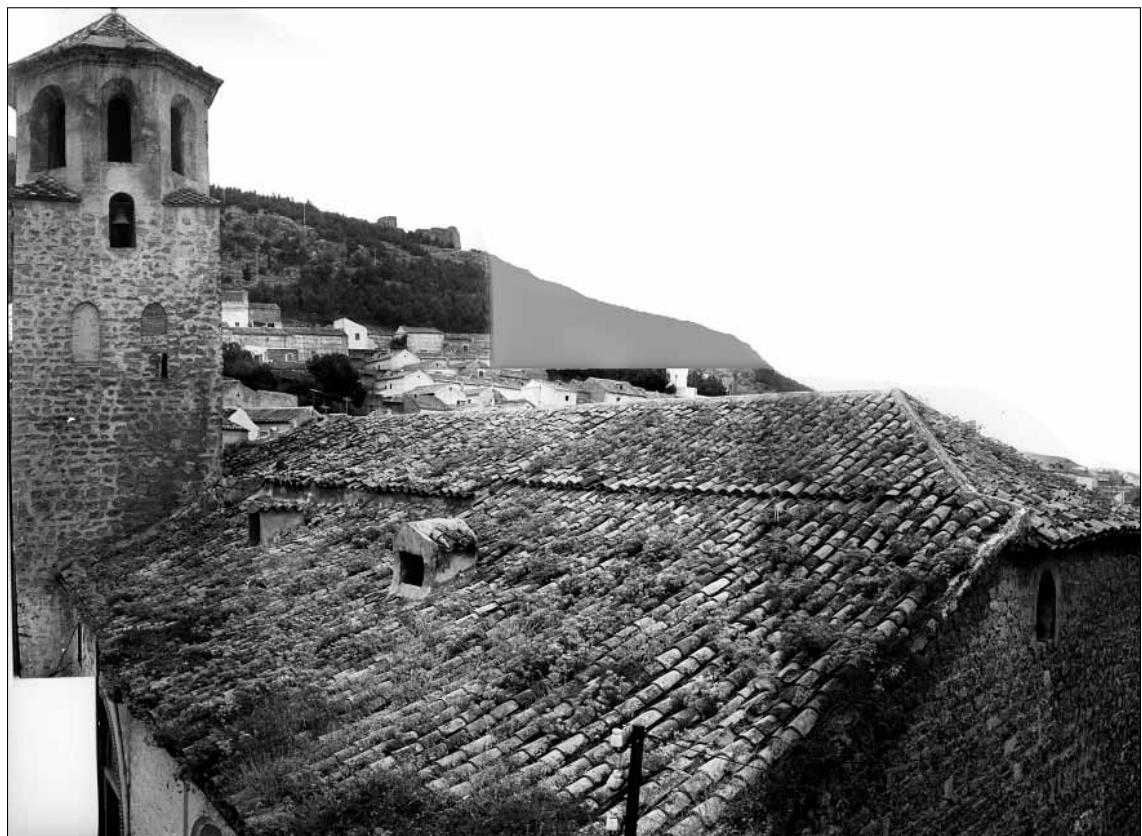
Lám. 13. Aspecto general de la cubierta antes de su restauración (Foto Higinio)

Eran tiempos de escaso dinero para dedicarlos a trabajos de restaurar edificios del patrimonio, pero compensados a su vez con una élite de magníficos encargados de obra y albañiles, tan decentes como profundos conocedores del arte de la construcción, condiciones ambas hoy casi olvidadas. Con ellos, podíase hacer mucho y muy bien. Con Antonio Cárdenas y su gente trabajé durante años allí. Sustituimos toda la arquería de yeso por otra de fábrica de ladrillo de tejar, material tan noble como caro, consolidamos las bóvedas, igualmente de yeso, mediante mortero de cemento y armadura ligera de "tela de gallinero" y sustituimos la pesada cubierta de rollizos carcomidos y podridos por perfilaría de acero y la ripia por rasillones cerámicos, sobre la cual volvimos a colocar su magnífica y vieja teja árabe que completamos en gran parte (Láminas 13, 14, 15, 16 y 17).

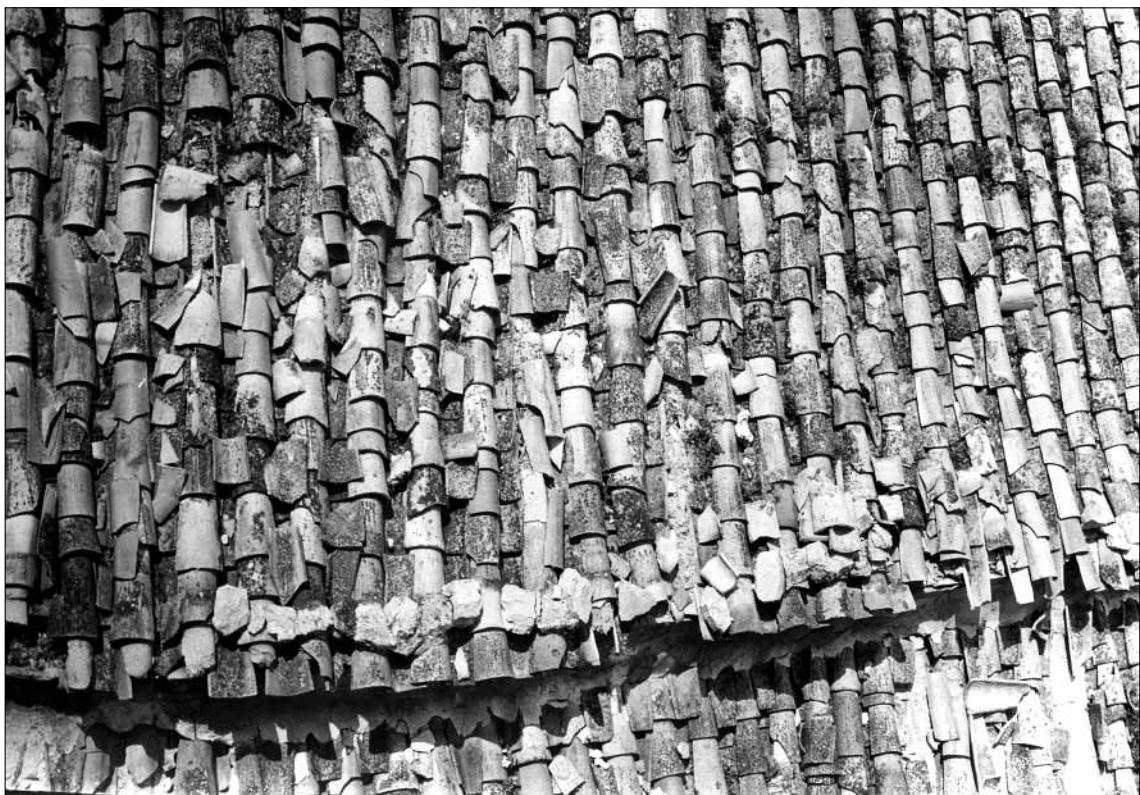
*Lám. 14. Estado del material de cubrición, que originaba filtraciones del agua de lluvia sobre las bóvedas de yeso*

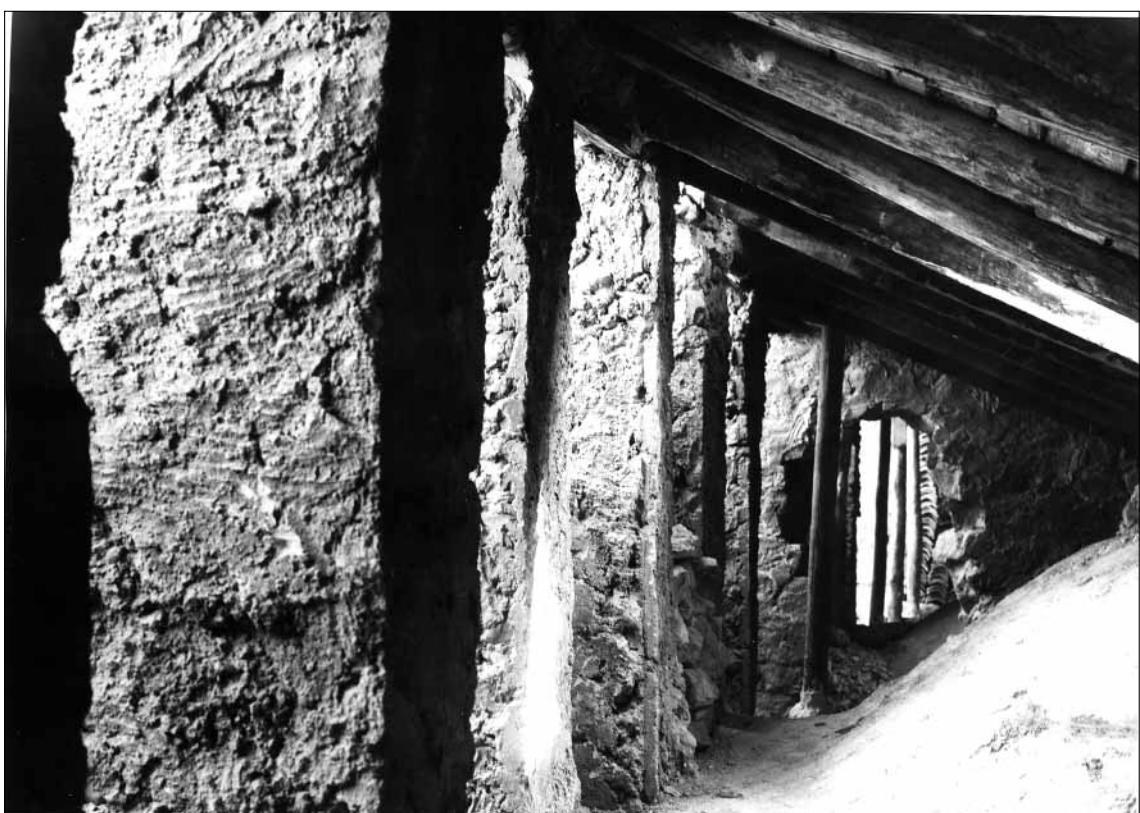
En estas dos últimas fotos mencionadas se muestra la organización de los elementos leñosos apoyados sobre pilares enanos, cargados a su vez en la línea de pilares y vanos entre ellos. Con este mismo criterio se hizo la sustitución de la cubierta original por la mencionada más ligera, en la que los numerosos pilares se redujeron a los que se montaron sobre los correspondientes en las naves de la iglesia y en el eje de los vanos entre ellos (Láminas 18, 19 y 20).

*Lám. 15. Organización de la cubierta de rollizos de madera sobre pilares enanos, montados sobre la fila de arcos bajo ellos (Foto Ortega. Septiembre 1971)*

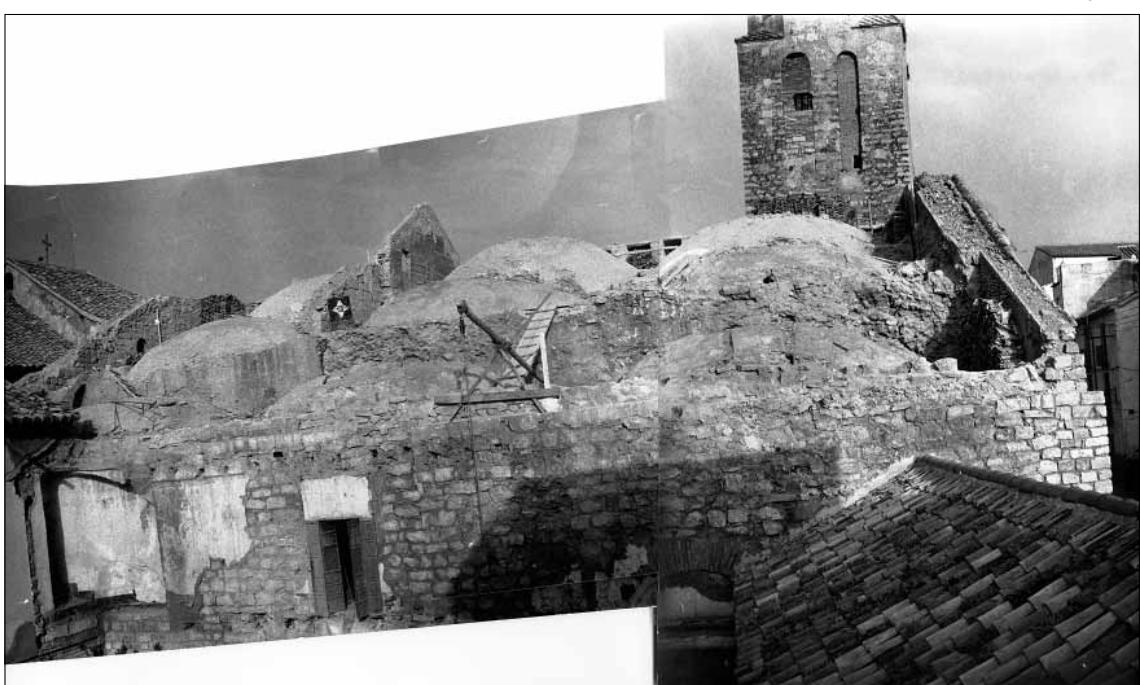
**Lám. 17.** Aspecto general de la iglesia tras el desmontado de su cubierta, donde se pueden ver las distintas bóvedas aún sin consolidar el extrados (Foto Higinio)

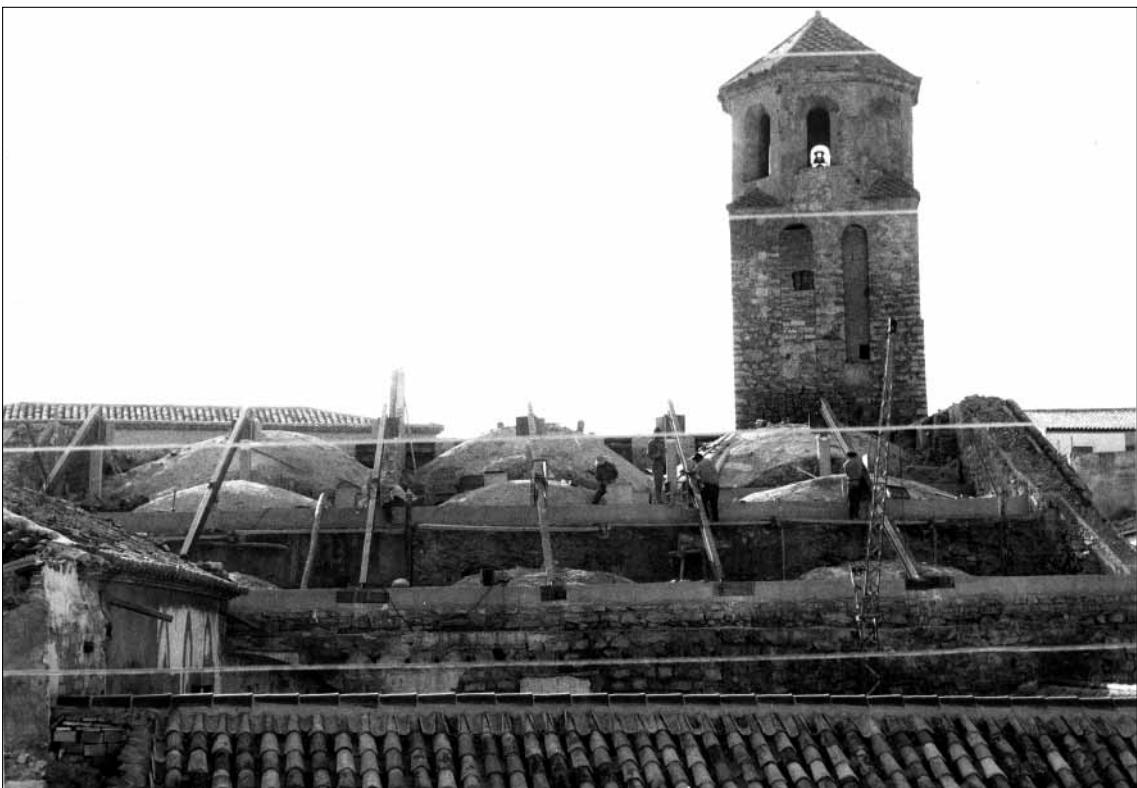
*Lám. 18. Montaje de la estructura principal de la nueva cubierta y aspecto de las bóvedas ya consolidadas  
(Foto Ortega. Septiembre 1971)*

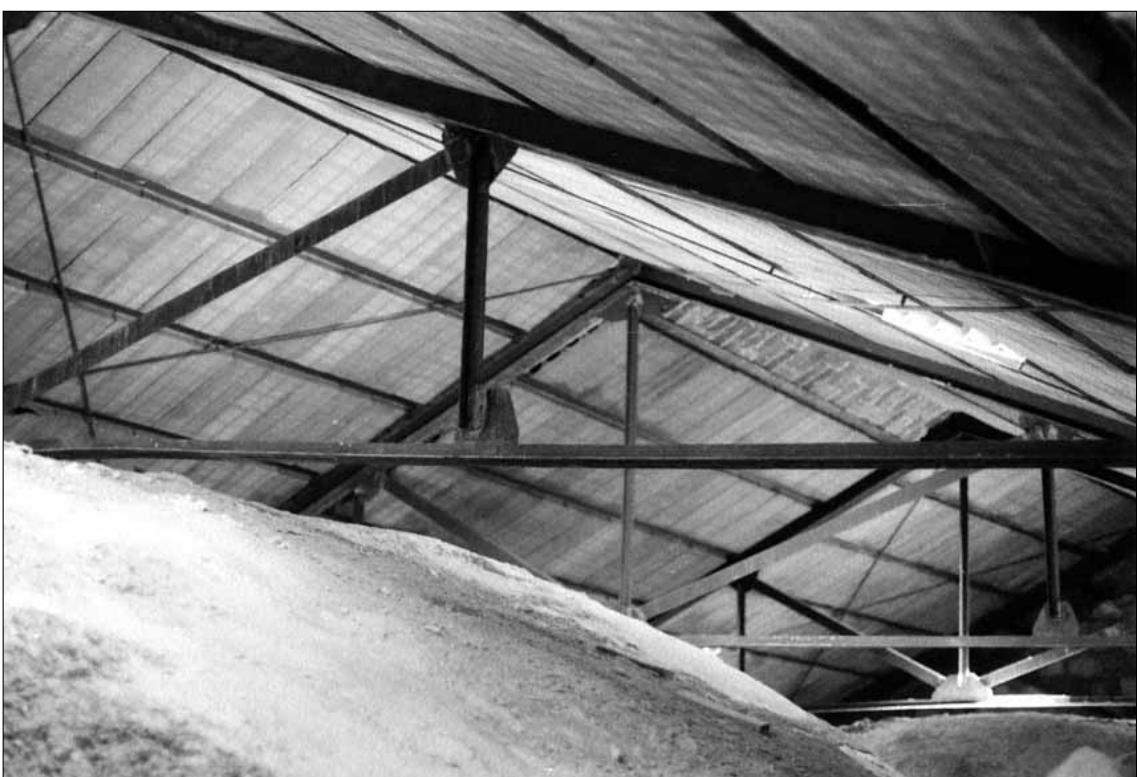
*Lám. 19. Aspecto de la nueva cubierta en su tramo central con cerchas metálicas*

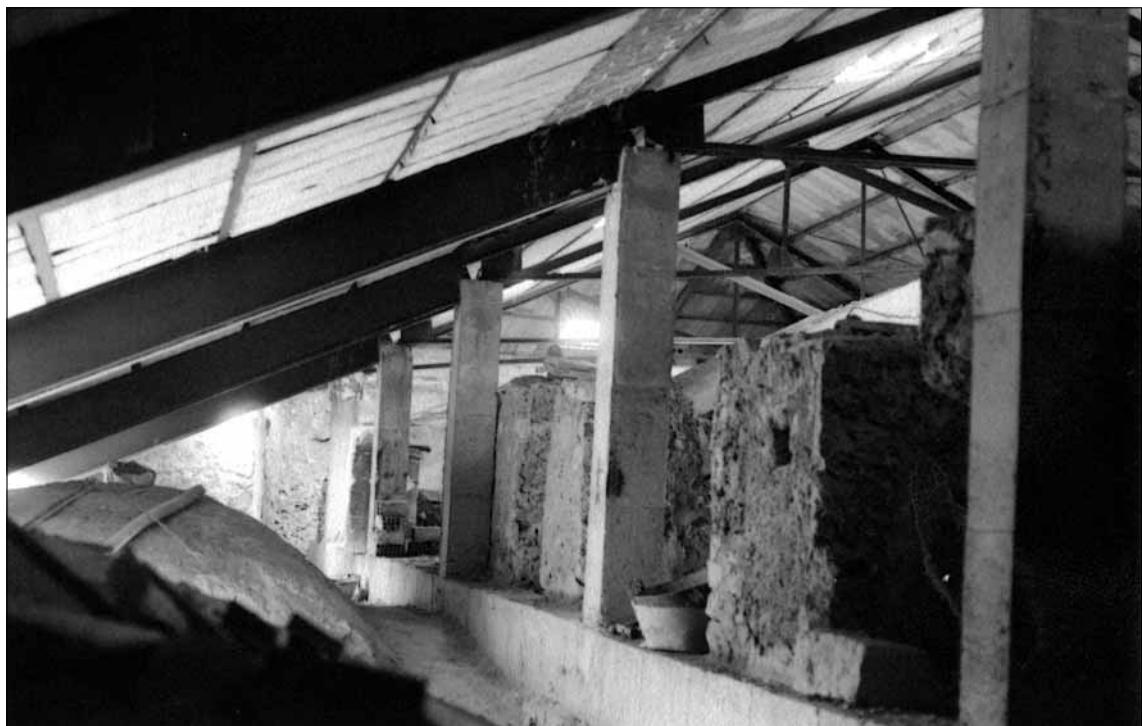
*Lám. 20. Aspecto de la nueva cubierta sobre las naves laterales*

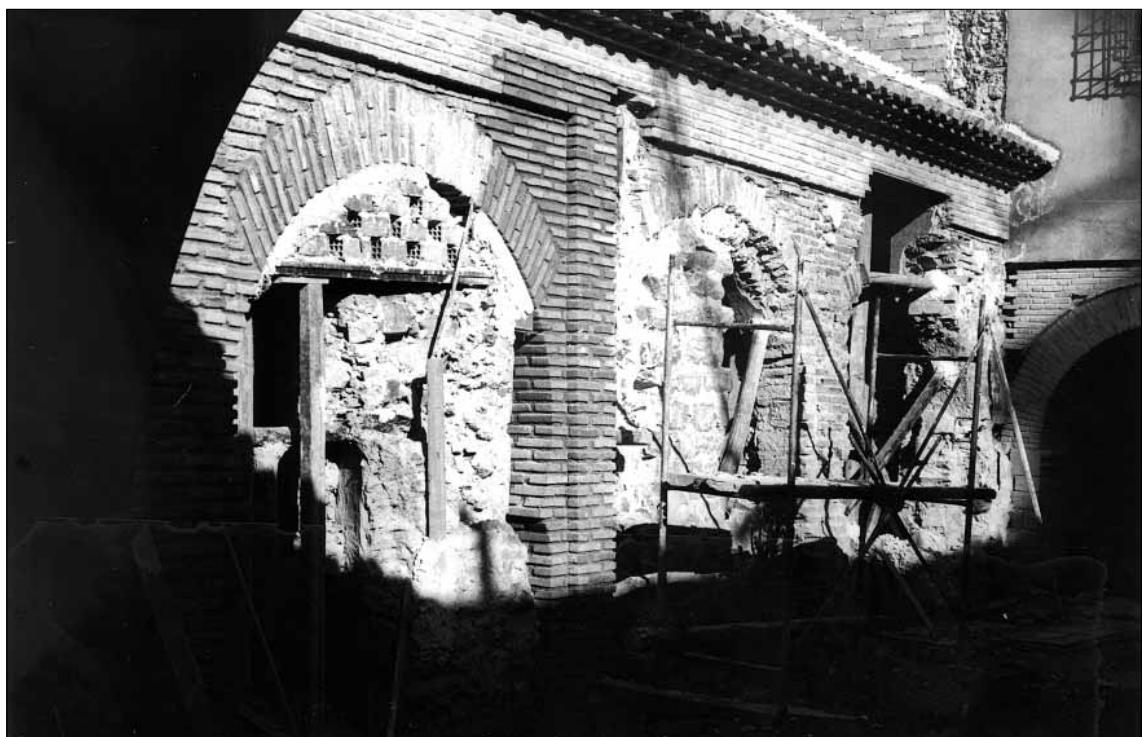
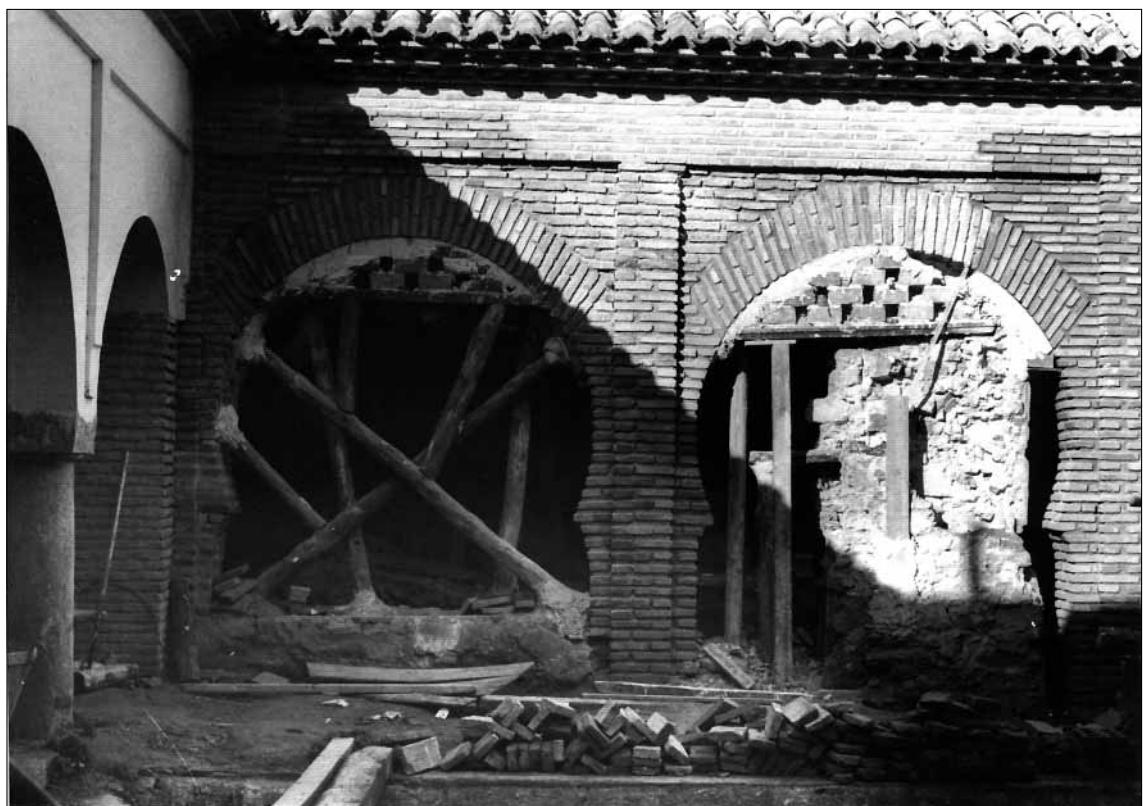
*Láms. 32 y 33. Proceso de restauración de la arquería descubierta semidestruida, cegada con la mampostería del muro*

Las Láminas nº 32 y 33 muestran claramente la recuperación de los arcos aludidos y su restauración, en los cuales, la fábrica existente se dejó tal como apareció, mientras que la añadida que la completaba se rejuntó enrasada con mortero de cal y arena, criterio que pone claramente de manifiesto ambas fases. En las Láminas nº 34, 35 y 36 podemos ver el resultado de tales trabajos y su aspecto parcial.

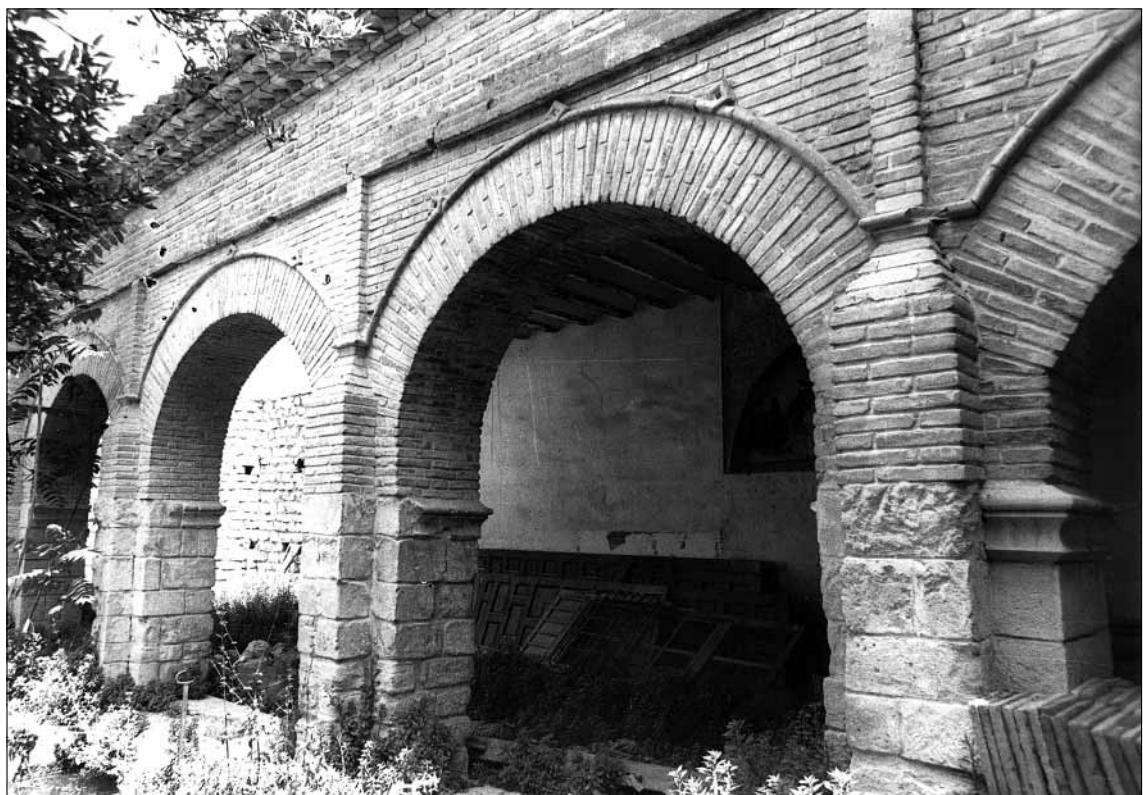
*Lám. 37. Arquería del lado este del patio, donde el vano junto a la iglesia se había demolido, y fue necesario reconstruirlo*

La restauración del patio se completó con la de la arquería del fondo, en su lado este, obra tardía en relación con las otras dos, posiblemente construida en el s.XVI. Fue necesario completarla con la reconstrucción del vano que acomete contra la iglesia, demolido (Láminas 37 y 38). También se pavimentó con baldosas cerámicas de barro cocido y se organizaron arriates en ambos lados mayores, que completaron lo ya plantado allí. La construcción del peldañoado preciso para acceder al patio desde la calle, así
