Intervención arqueológica, estudio constructivo y restitución volumétrica de la torre-puerta bajomedieval del Pont del Vidre (Llíria, Valencia)

Archaeological intervention, constructive study and volumetric restitution of the late medieval gate-tower of Pont del Vidre (Llíria, Valencia)

Miquel Sánchez Signes¹, Miguel Vicente Gabarda²,
Ramiro Pérez Milián³

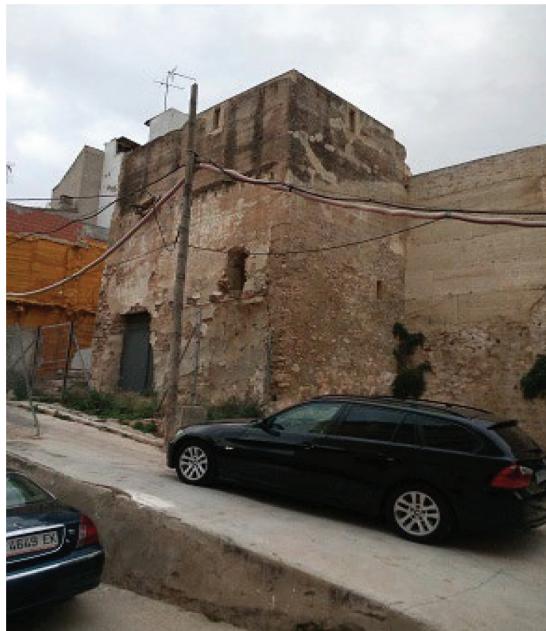
Figura 6. Estado de la torre-puerta del Pont del Vidre en noviembre de 2020, antes de la última intervención (archivo del Ayuntamiento de Llíria)

estructura y se pudo plantear la demolición de los elementos adosados, una actuación que no finalizaría hasta el año 2007 (MARÍN *et alii*, 2007). El objetivo de estos derribos fue siempre la recuperación de la puerta y el establecimiento de un plan de puesta en valor (Figura 6).

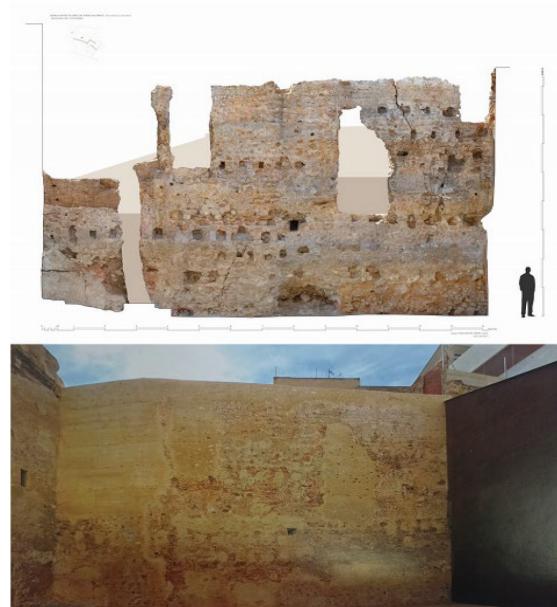
Figura 7. Lienzo de muralla junto a la torre del Pont del Vidre. En la imagen superior, levantamiento tras el derribo de las viviendas adosadas (VIDAL, GRAU, 2016: 74), y en la inferior el mismo paño tras su recuperación (fotografías de J. Pardo Conejero, en BALLESTERO, CALABUIG, HURTADO, 2016)

original de tapia, horadada y desmontada en varios puntos (Figura 7).

El tercio inferior de la muralla estaba construido con tapia de mampostería calicostrada, como la denominó el equipo que actuó sobre este elemento, una tapia de mampostería con terminación de costra de cal que, en este trabajo, vamos a llamar *tapia tipo 1* y que también se identifica en la torre-puerta. Se levantó mediante el uso de cajones de 1,80 m de longitud por 0,80 m de altura, y con una anchura constante de 1,20. El tercio central se construyó con una tapia también con mampuestos, pero mayor proporción de tierra en el núcleo, siempre según el equipo de intervención, y con unas medidas de caja idénticas a las inferiores. Por último, la técnica del tercio superior se definió como una tapia de tierra con acabamiento de costra de cal, con unas medidas de caja de 1,50 m de longitud y 0,80 m de altura. Se observó, además, que el muro mantenía un plomo recto desde la cima hasta la base, a diferencia de lo que ocurre con la torre del Pont del Vidre. Como veremos, nuestra descripción de las tapias de la torre-puerta difiere, salvo en lo que hemos denominado tipo 1, de las localizadas en la muralla en 2014.

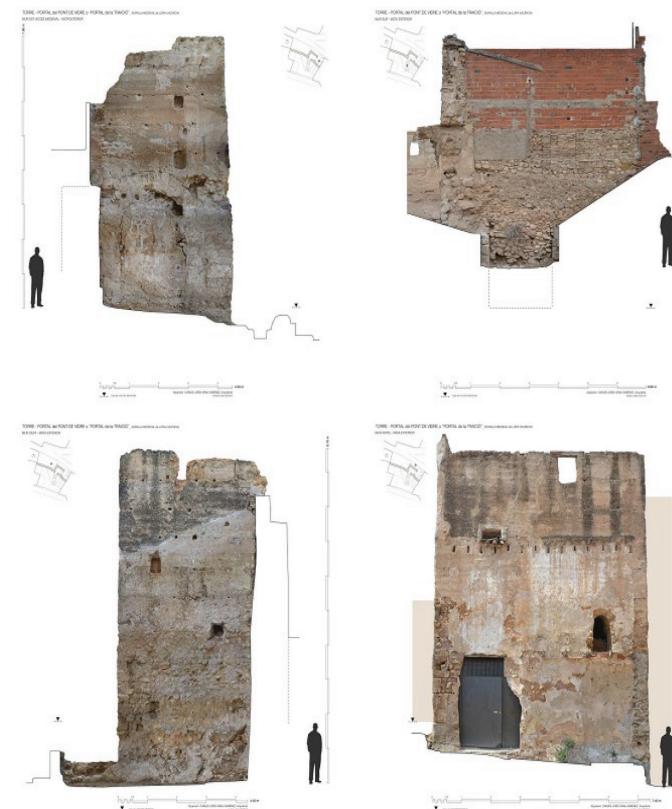
Figura 8. Levantamientos fotogramétricos de las fachadas este, sur, oeste y norte, respectivamente, antes de la intervención de 2020-2021 (composición a partir de TORNER, IBÁÑEZ, VIDAL, 2018, fotogrametrías d C.J. Grau, Archivo Ayuntamiento de Llíria)

Antes de comenzar la intervención de 2020, la torre-puerta se encontraba en un estado bastante deficiente de conservación (Figura 8). Sin duda, había resultado de gran ayuda la consolidación de urgencia que se le realizó también en 2014, la cual implicó la retirada de algunos elementos impropios (puertas y ventanas, enfoscados de cemento, cabezas de vigas y viguetas) y la inyección de mortero en juntas y grietas abiertas. Desde la pérdida de sus funciones defensivas, y la privatización del espacio, había ido sufriendo numerosas adaptaciones por dentro y por fuera para convertirla en vivienda, en corral, en almacén y en garaje. Debido a estas transformaciones al menos desde el siglo XIX, las dos puertas originales habían sido cegadas y se había abierto un nuevo vano en la fachada norte mediante la rotura intencional del muro de tapia. Esta abertura, con una anchura suficiente para la entrada y salida de un carro primero, y de un coche más tarde, mantenía un falso dintel de

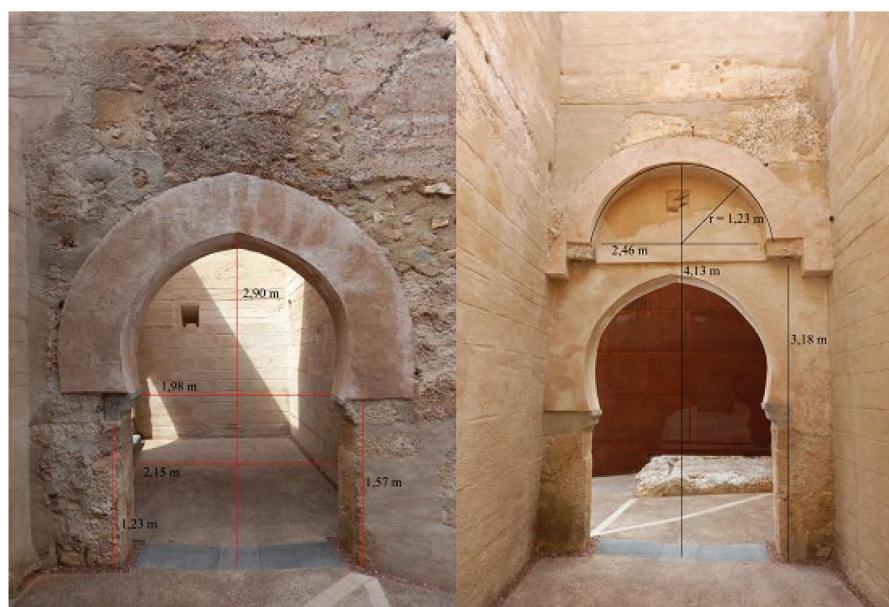
Figura 10. A la izquierda, puerta este desde el exterior y, a la derecha, sistema del doble arco desde el interior, con indicación de sus dimensiones y con posterioridad a los trabajos de recuperación de 2020-2021 (archivo Ayuntamiento de Lliria)

una luz de 2,15 m en su punto más ancho y 1,98 en la línea de imposta, y una flecha máxima de 2,90 m hasta el lecho de roca, ya que el umbral original había sido expoliado. También conservaba entero el despiece de dovelas de piedra arenisca fosilífera, muy común en la zona, trabajadas de manera algo tosca: este arco se ha enfoscado en la restauración para la protección de las piezas, ya que el material pétreo se encontraba muy desgastado y es muy sensible a la exposición a la intemperie, a lo que hay que añadir que se identificaron restos de este tipo de enfoscado de mortero de cal y arena gruesa en la cara interior de la rosca, con una datación incierta bajomedieval-moderna. Se halló, además, carente de contexto arqueológico, un fragmento de piedra caliza escuadrada con una roza circular excéntrica que se interpretó como la inserción del gorrón de la puerta y, por tanto, parte del umbral desaparecido.

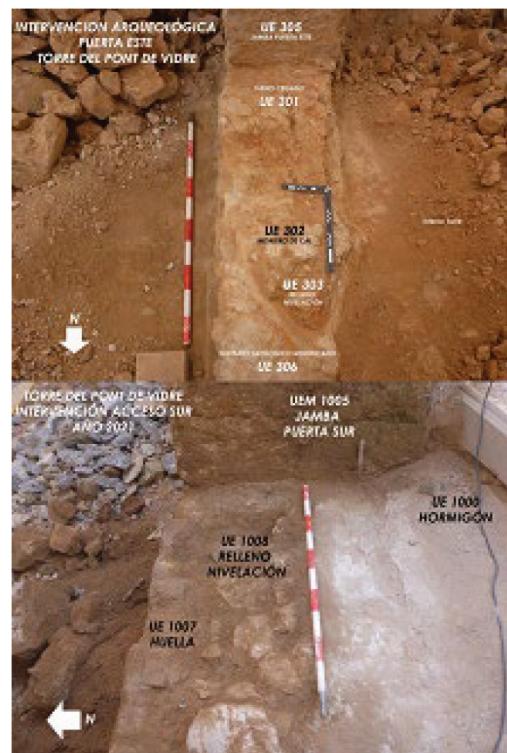
Figura 13. Excavación de los dos vanos de la torre. Arriba, vano este, y en la imagen inferior, vano sur (fotografía M. Vicente Gabarda)

En el acceso sur también se intervino tras el desmontaje de los elementos impropios del lateral meridional. En anteriores intervenciones tampoco se había agotado la estratigrafía, por lo que se comenzó a excavar desde los pavimentos de hormigón, que aún se conservaban, hasta el lecho geológico. Se intervino sobre una superficie de 4 m², dividida en dos zonas (Figura 13).

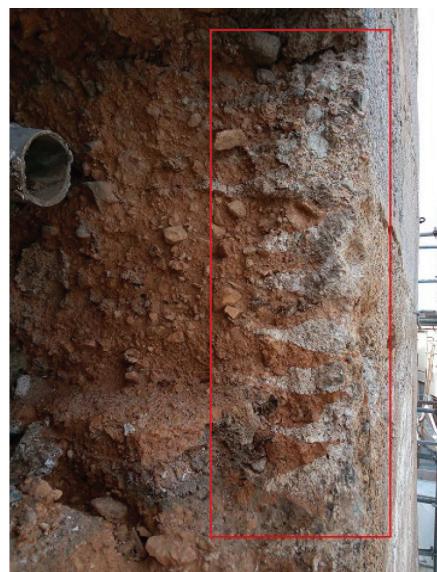
Figura 16. *Tapia tipo 2 con áridos (fotografía M. Sánchez).* Véanse las cuñas de mortero de cal por tongadas (recuadro rojo)

la fábrica, así como el grosor de las tongadas, de unos 4 cm a 5 cm, una potencia adecuada para compactar de forma apta la mezcla, eliminar bien las bolsas de aire y dotar de gran resistencia a la obra final (Figuras 16 y 17).

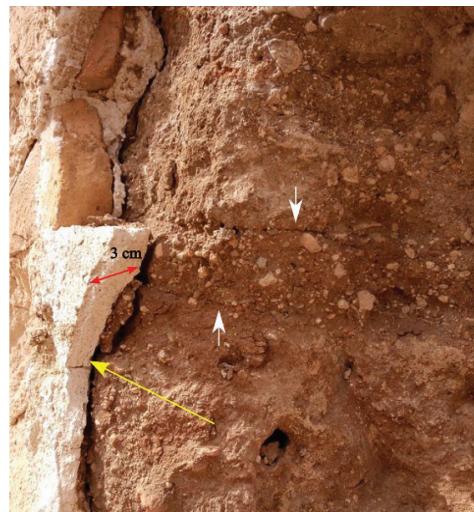
Figura 17. *Tapia tipo 3, de la que se ha desprendido la costra de mortero (fotografía M. Sánchez). Se observa su grosor (flecha amarilla) y las líneas de tongadas del ánima de la tapia (flechas blancas)*

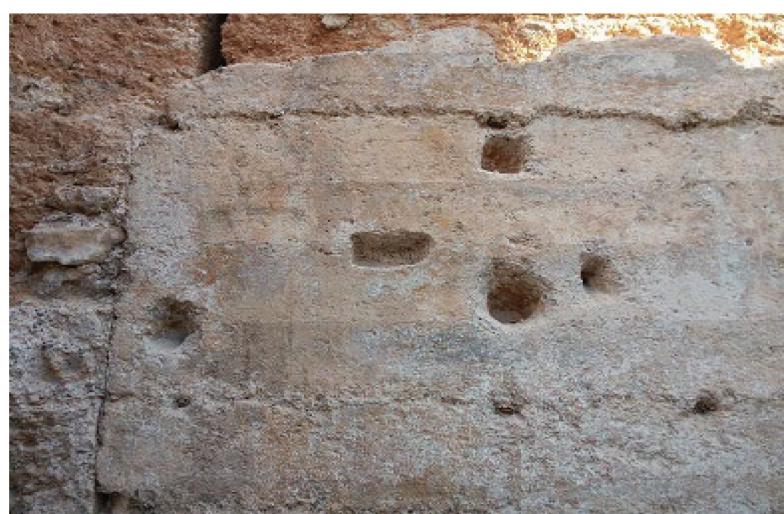
Figura 18. *Improntas de construcción de época contemporánea y marcas originales de tablones de caja identificadas en el paramento interior norte (fotografía M. Sánchez)*

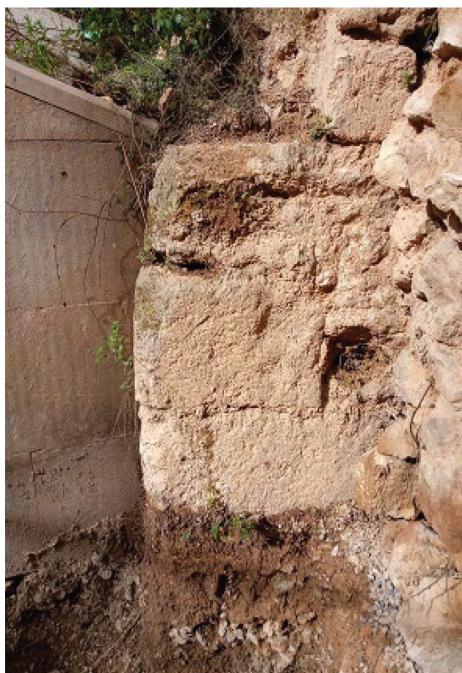
Figura 19. Jamba oeste del acceso sur, de grandes sillares de arenisca y, en uno de ellos, la roza del alamud (fotografía M. Sánchez)

jambas de las dos puertas: son piezas bien escuadradas, de unos 0,60 m de altura y con forma de paralelepípedo, trabajadas en roca arenisca fosilífera típica de la zona. En uno de los sillares de la jamba este de la puerta meridional se documentó una roza perteneciente a un cierre con alamud que, como en todos los sistemas defensivos medievales, se dispone en la parte interna, en este caso la que da a la población para poder cerrar desde la villa (Figura 19). Por último, las dovelas de los arcos son también piezas de buena factura, realizadas sobre el mismo soporte de arenisca fosilífera, lo que provoca un nivel de degradación bastante alto al estar expuestas a la erosión causada por la intemperie.

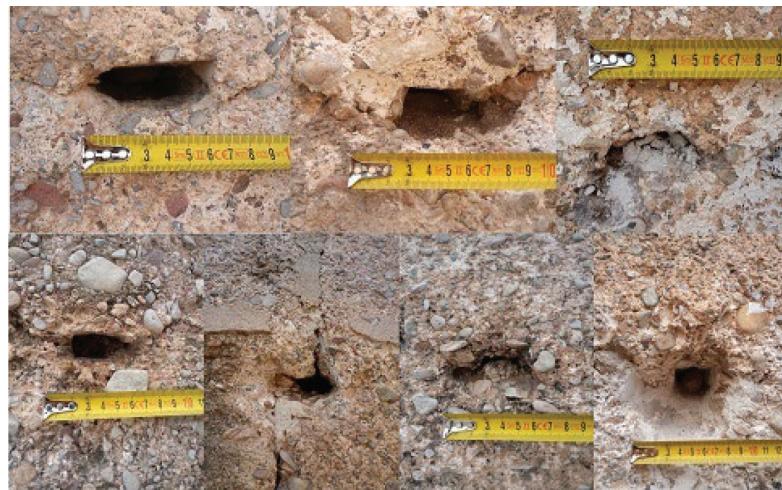
Figura 20. Diversos tipos de agujales documentados (fotografías m. Sánchez)

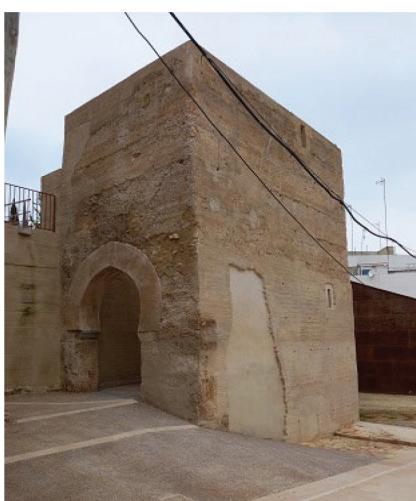
Figura 22. Estado actual de la torre-puerta y su entorno urbanizado tras la rehabilitación, vista desde el noreste (Fitografía M. Sánchez)

La restauración de la torre-portal ha tratado de mantener la fidelidad al estado original, convirtiéndola, al mismo tiempo, en un atractivo patrimonial para la ciudadanía y en un paso que pueda conectar, como era su función en época bajomedieval y moderna, la zona extramuros e intramuros del núcleo histórico de Llíria (figura 22). La reconstrucción del frente sur ha tendido a la recuperación del volumen completo, para su mejor interpretación de conjunto, realizando una copia casi mimética, basada en datos objetivos, de las partes conservadas en el frente este. Se ha usado de forma preferente la tapia tradicional, con una mezcla de bloques y mortero de cal y tierra, y un acabado muy similar al original, aunque diferenciado en tratamiento y coloración, algo más clara en el caso de las reposiciones. La obtención y recuperación de datos arqueológicos y constructivos ha sido clave para el planteamiento y la plasmación de la restitución volumétrica.
