Caracterización de los Materiales de Construcción y de los Procesos de Deterioro en los Edificios Históricos. Casos de Estudio en la Provincia de Jaén

María José Campos Suñol, María José de la Torre López

Programa de Doctorado "Geología Ambiental y Recursos Naturales". Departamento de Geología. Universidad de Jaén. Campus Las Lagunillas s/n, 23071, Jaén.

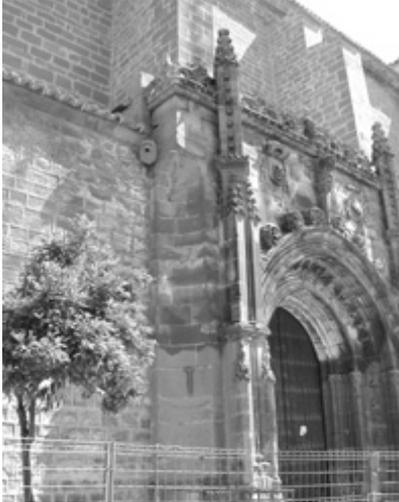
Fig. 1: portada sur de San Isidoro. Se aprecian las manchas de humedad y las densas eflorescencias en toda la arquivolta.

Las copiosas lluvias caídas durante el otoño e invierno fueron muy mal canalizadas durante las obras y se infiltraron en los sillares. Así, las sales que habían permanecido disueltas durante el invierno empiezan a cristalizar aprovechando zonas de debilidad de la piedra apareciendo enormes eflorescencias en la primavera del 2004 (Winkler et al., 1972, *Geol Soc Amer* 83: 3509-14, de la Torre, 1995, *Tes Doc*, 213). Su composición es sulfatomagnésica (epsomita o hexahidrita). También se identificaron subeflorescencias y criptoflorescencias con efectos mucho más deteriorantes. Otro origen de las sales ha sido la sustitución reciente de morteros de cal por otros con cemento Portland.

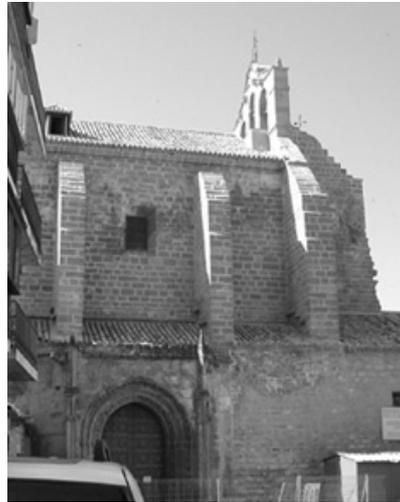
Fig. 2: fachada norte de San Isidoro, en proceso de intervención durante el 2004. También se distinguen las manchas por infiltración y las eflorescencias.

Los vientos de componente noroeste ejercen su acción abrasiva sobre las fachadas, especialmente en la norte, originando superficies con alveolización y redondeamiento de los relieves, contribuyendo también a acelerar el proceso de evaporación del agua que satura los sillares tras las lluvias, aumentando así la velocidad de cristalización de las sales (Camuffo, D., 1995, *Sci Total Envir*, 167:1-14).

Todos estos agentes han sido los causantes de la aparición de las distintas formas de alteración en el monumento. La portada Norte presenta una pérdida de relieve en los elementos decorativos y estructurales más acusada que la Sur, acentuada en la parte izquierda, directamente sometida a la acción de los vientos del Noroeste. Sin embargo, las eflorescencias de mayor tamaño se concentran en la portada Sur. La fachada Oeste es la muestra un mejor estado al carecer de elementos decorativos, y sólo destacan algunos desplazados en los sillares y eflorescencias dispersas. También han podido detectarse algunas zonas con costras negras en zonas protegidas de las portadas así como costras biológicas finas en áreas húmedas.

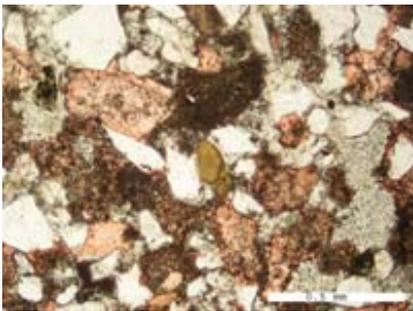
Como podemos apreciar en la tabla 1, la piedra Viva (Fig.3) se caracteriza por un contenido en calcita netamente superior a la variedad Franca. En nuestras muestras, dicho contenido oscila entre un 68 y un 78% de la composición total. La calcita actúa tanto de cementante como aportando granos esqueléticos a la estructura. El cuarzo es el más abundante de los terrígenos y su contenido oscila entre un 10-15%, aunque pueden presentarse valores inferiores. Otros minerales encontrados en menores proporciones son los feldespatos y filosilicatos, especialmente micas, también con una representación muy heterogénea pero normalmente inferiores a un 10%.

Fig.3: piedra Viva en lámina delgada con nicols paralelos. Sección teñida con rojo de Alizarina. Se aprecia la excelente cementación de la muestra.

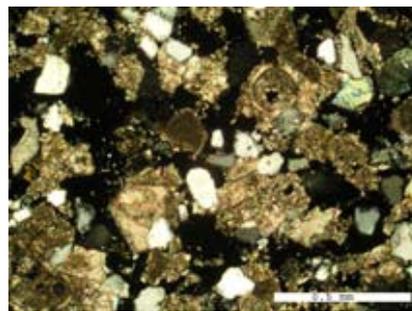
La variedad Franca (Fig.4) responde a un contenido en calcita mucho menor en nuestras muestras, entre un 44-63% únicamente, frente a un enriquecimiento comparativo en el de cuarzo (21-23%). El resto de minerales oscilan dentro de las mismas proporciones heterogéneas que en la anterior, así como otros carbonatos, principalmente dolomita (Villegas, 1990, *Est Alter* 577), que pueden estar únicamente presentes como trazas o bien alcanzar hasta un 13% tanto en piedra Viva como en la Franca.

Fig.4: piedra Franca muy deteriorada, con pérdida de cemento calcáreo esparítico e incremento de la porosidad. Observada con nicols cruzados

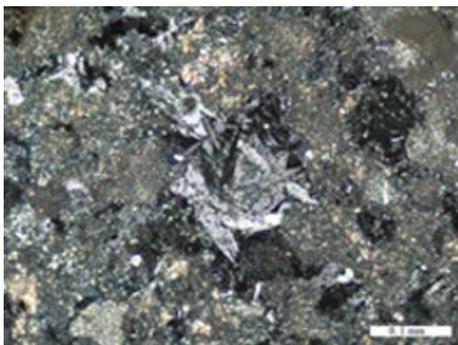
Fig.5: crecimiento de cristales de yeso aciculares en los poros de un mortero de cal. Nícoles cruzados.

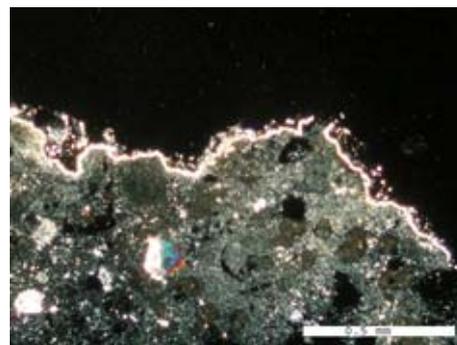
Fig.6: capa de suciedad sobre mortero de cal. Nícoles cruzados

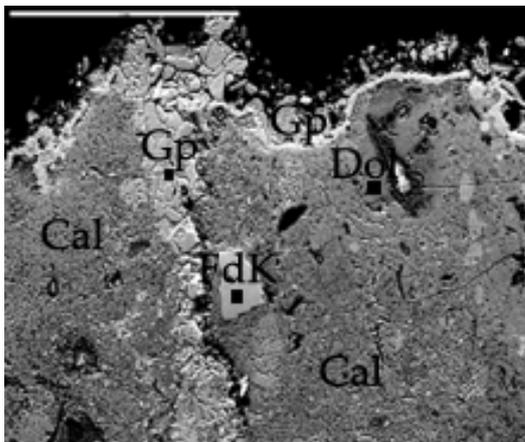
Las imágenes obtenidas por microscopía electrónica de barrido nos permitieron confirmar la presencia de ciertas sales que aparecían como trazas en los análisis por difracción de rayos X, así como apreciar la disposición del resto de minerales en la muestra. De igual forma pudimos observar el crecimiento de dichas sales, tanto en el interior como en el exterior de morteros y piedras, ya fuera en poros aproximadamente redondeados o bien en fisuras paralelas o perpendiculares a la superficie (fig.7 y 8). Algunos de estos crecimientos interiores muestran una continuidad con la superficie, lo que lleva a pensar que estas sales podrían tener un origen de contaminación ambiental (Fig.7). También es frecuente encontrar representadas las capas de suciedad sobre la muestra (fig.8).

Fig.7: mortero de cal con cristalización de yeso tanto en la superficie como en el poro perpendicular a esta.

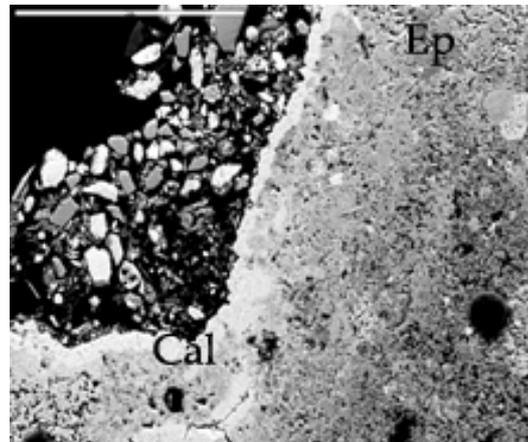
Fig.8: mortero de cal con capa de suciedad en la superficie y endurecido por una fina capa de cal por tratamiento posterior o exudación.
