# La policromía original de las yeserías del Patio de las Doncellas del Real Alcázar de Sevilla. Materiales constitutivos y técnicas de ejecución

The original color in the plasterwork of the Courtyard of the Maidens in the Royal Alcázar of Seville. Characterization of materials and execution techniques

A.I. Calero Castillo, A. García Bueno, O. López Cruz, V. J. Medina Flórez\*

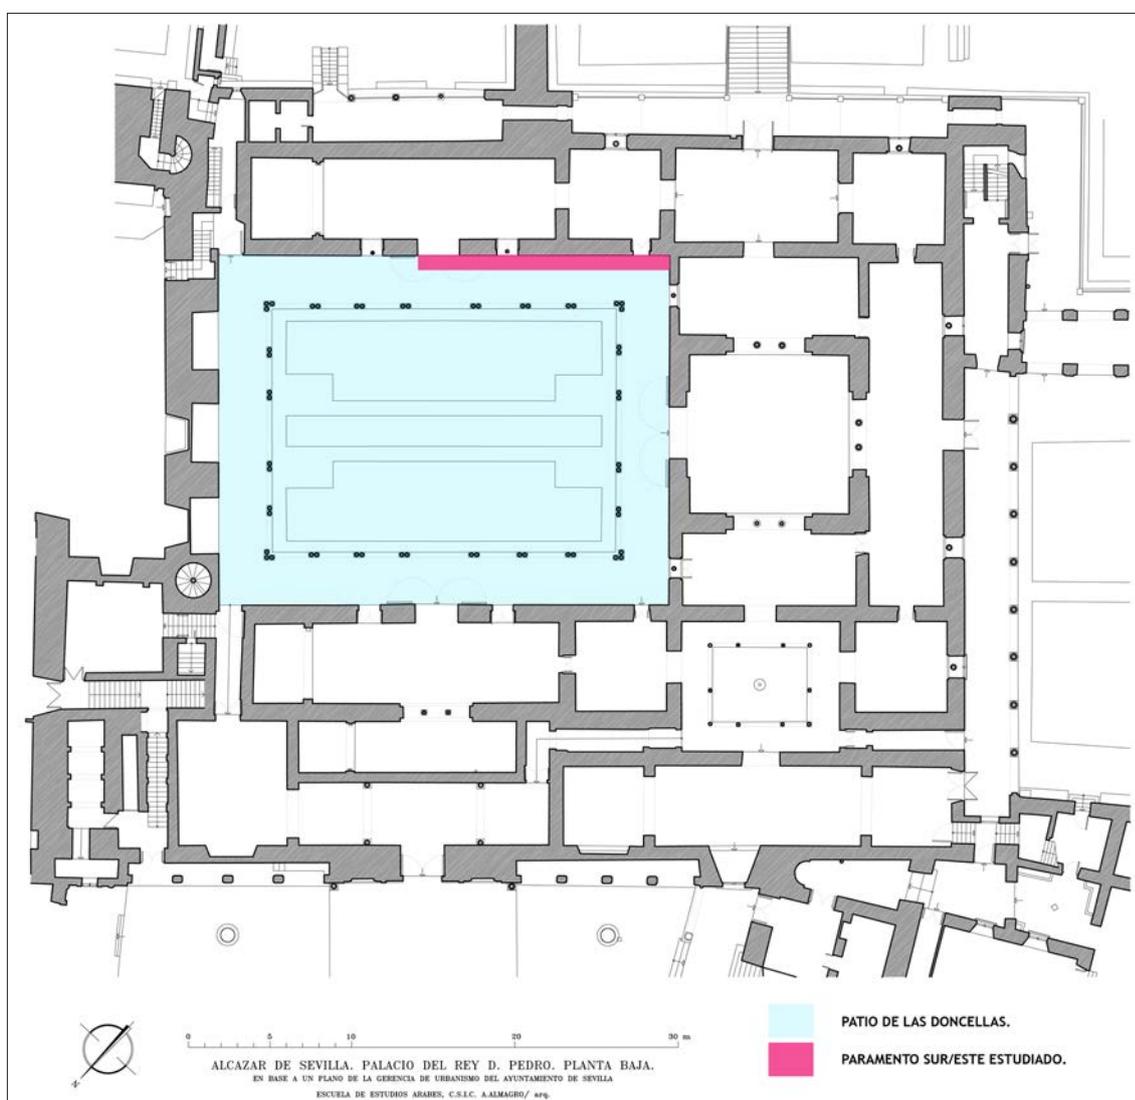
**Fig. 3.** Localización del Patio de las Doncellas (azul) en el conocido como Palacio de Pedro I y zona del paramento estudiado (rosa) (ALMAGRO GORBEA, 2000:26).

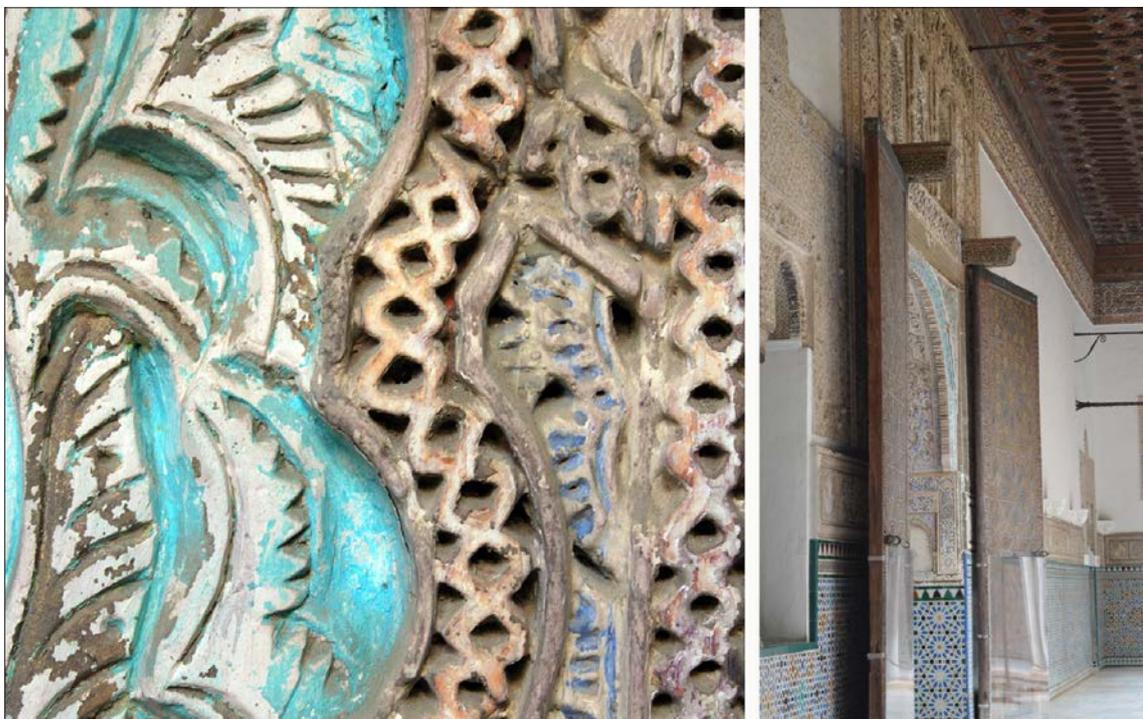
**Fig. 4.** Izqda. Detalle del estado de la policromía actual del arco de la puerta de acceso al salón del techo de Carlos V. Dcha. Imagen general de la zona. Puerta de acceso al salón del techo de Carlos V, ventana occidental, puerta de escape, friso superior y friso inferior.

Teniendo en cuenta estas consideraciones preliminares, la complejidad del estudio y la situación actual de las yeserías, se ha seleccionado para este trabajo una octava parte del revestimiento, en concreto la correspondiente al muro sur/este, que comprende la excepcional portada de acceso al Salón del Techo de Carlos V (entre otros elementos decorativos de importancia )y, que *a priori*, debido a los restos aparentes de color, estado de conservación y características formales, era una de las zonas de mayor interés para estudiar (Fig. 4). De este modo, al tomar una parte extensa y

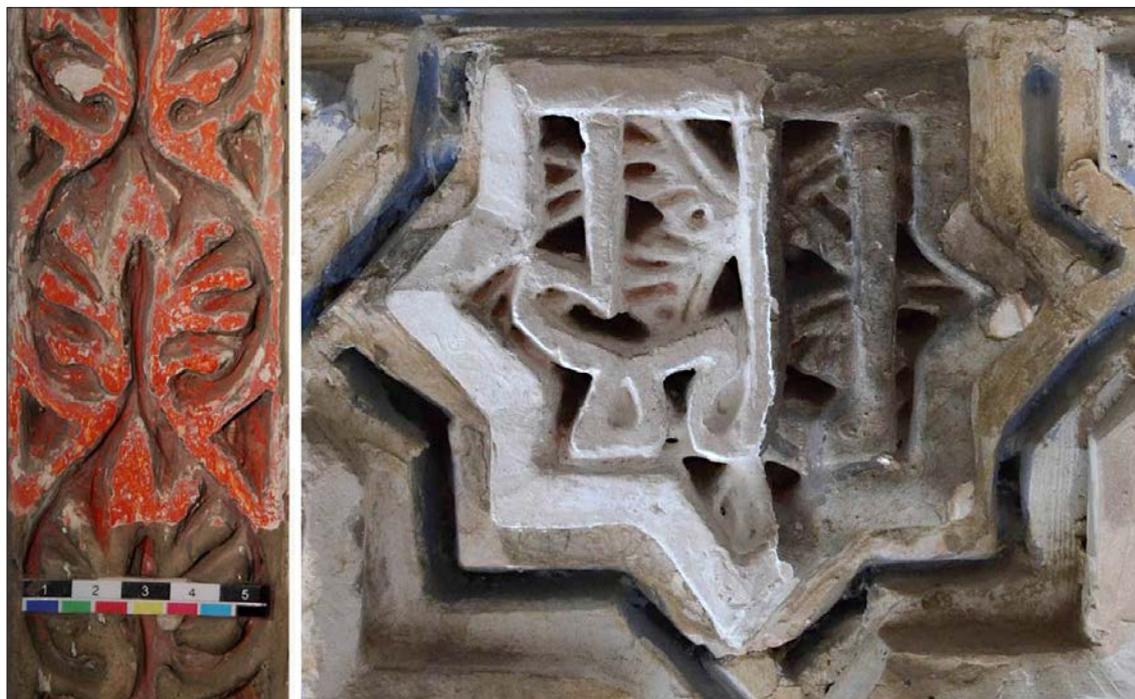
**Fig. 5.** Documentación restos de color a partir de dos catas de limpieza realizadas en dos zonas del paramento. En las catas realizadas puede comprobarse la existencia de restos de color bajo la aparente suciedad superficial así como la delicadeza del relieve original.

La documentación fotográfica ha consistido en un barrido completo de la superficie con fotografías generales, parciales y de detalle, centrandó el interés en la identificación de policromía, en los problemas de conservación y en la documentación de posibles añadidos posteriores a la ejecución de la obra original (Fig. 5).

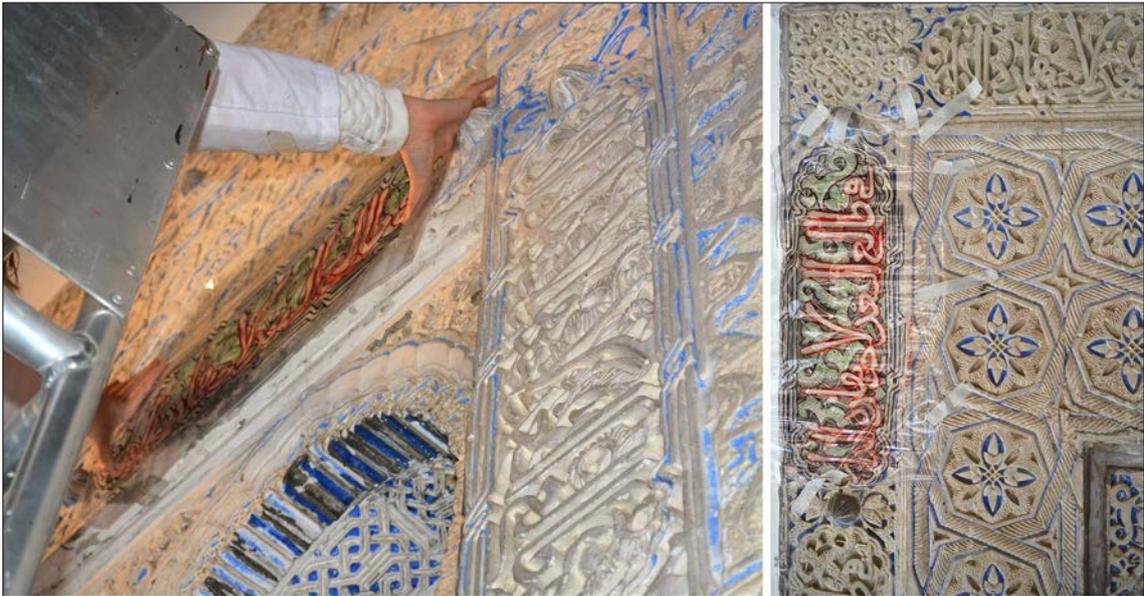
**Fig. 6.** Identificación de zonas realizadas mediante la técnica del molde en dos localizaciones diferentes. Dcha: Placa situada en la ventana occidental. Gracias a este método se comprueba que ambas placas son idénticas. Izqda: Placa situada en la puerta pequeña o de escape.

De forma paralela a la documentación fotográfica se han realizado calcos directos de algunos módulos decorativos. La utilización de este método para el estudio de las técnicas de ejecución resulta muy útil puesto que permite determinar con precisión las partes realizadas mediante la técnica del molde, evitando deformaciones o errores que en ocasiones inducen otros métodos de documentación. Además, permite señalar directamente en ellos información importante como líneas de unión entre placas, líneas incisas de dibujo, restos de color, alteraciones; así como otro tipo de detalles que pueden pasar desapercibidos en una visión más general (Fig. 6).

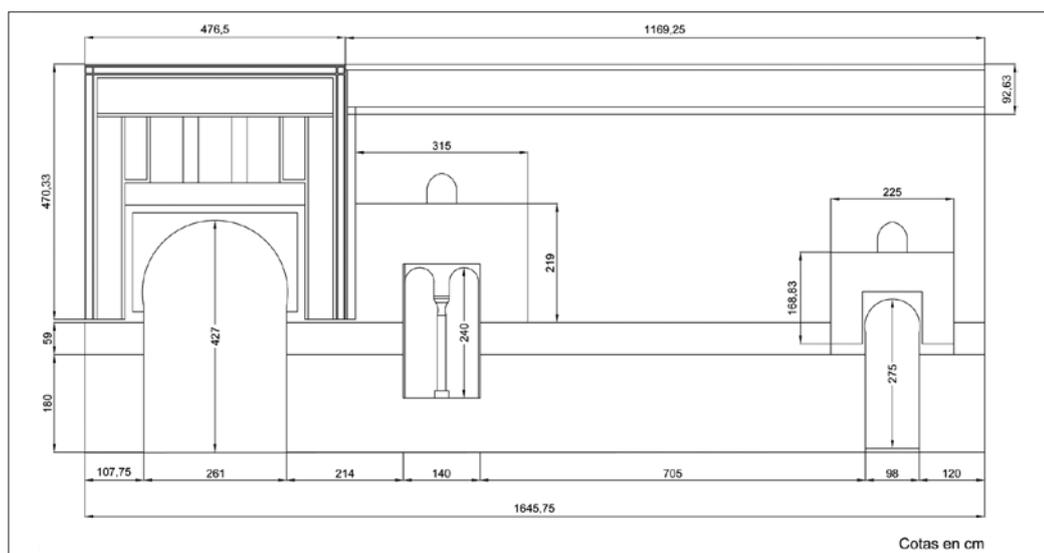
**Fig. 7.** Planimetría de la zona estudiada. Muro sur/este. Patio de las Doncellas. Real Alcázar de Sevilla.

tividad ha sido puesta de manifiesto en trabajos anteriores realizados por el equipo (GARCÍA *et alii*, 2010b), (COBA *et alii*, 2016), (CALERO, CASTILLO, 2016), es que permite una representación minuciosa de los detalles de este tipo de ornamentación bastante compleja, que a menudo se pierden cuando se utilizan programas que funcionan a base de vectores. Así, con la información recogida se ha podido llevar a cabo una planimetría de la superficie decorativa bastante precisa y realizar una restitución gráfica de los elementos que la componen (Fig. 7).

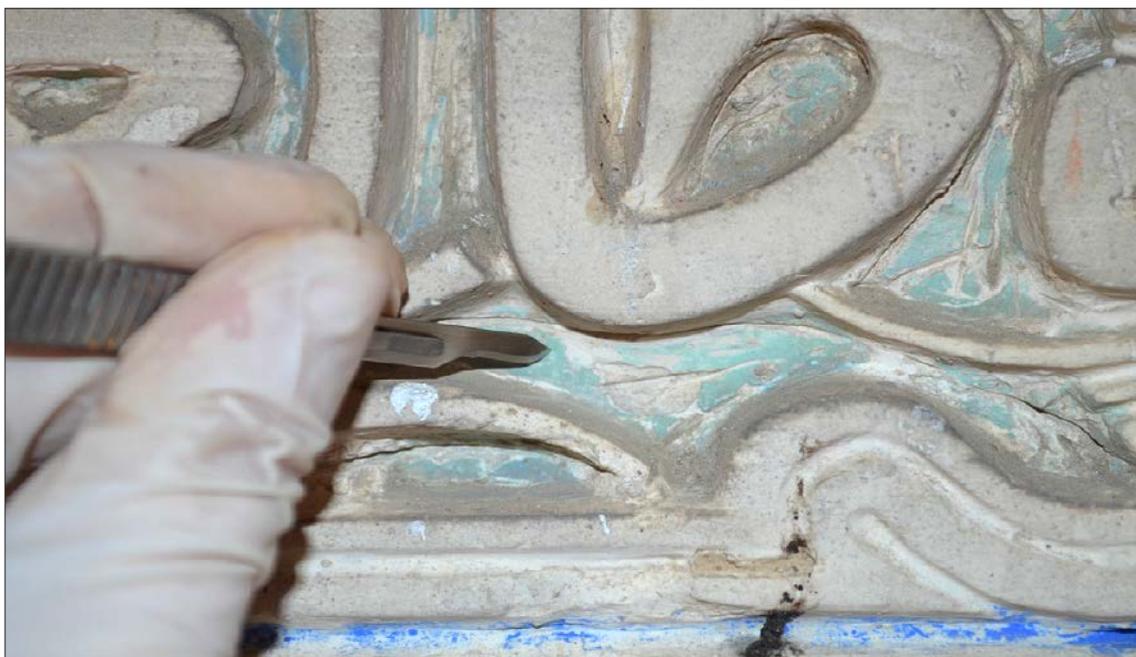
**Fig. 8.** Toma de muestra realizada con bisturí en el fondo de una de las cartelas epigráficas que rodean a la ventana occidental.

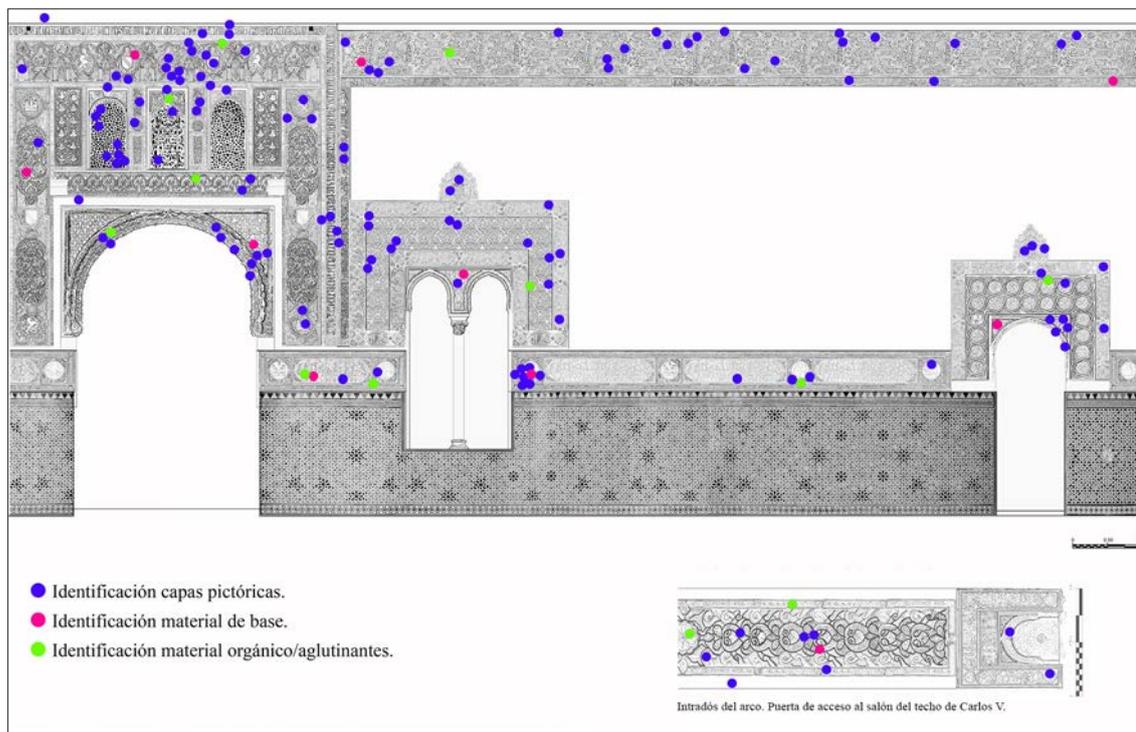
**Fig. 9.** Reconstrucción gráfica del paramento estudiado con el muestreo realizado.

De las 155 muestras, 133 han sido estudiadas con el objetivo de determinar e identificar las capas pictóricas, así como para la caracterización del último mortero (113 preparadas en láminas delgado-pulidas y 20 sin preparación); 10 muestras para el análisis específico de la composición del mortero mediante Difracción de Rayos X y 12 para el estudio de aglutinantes o fijativos (Fig. 9) (Tabla 1).

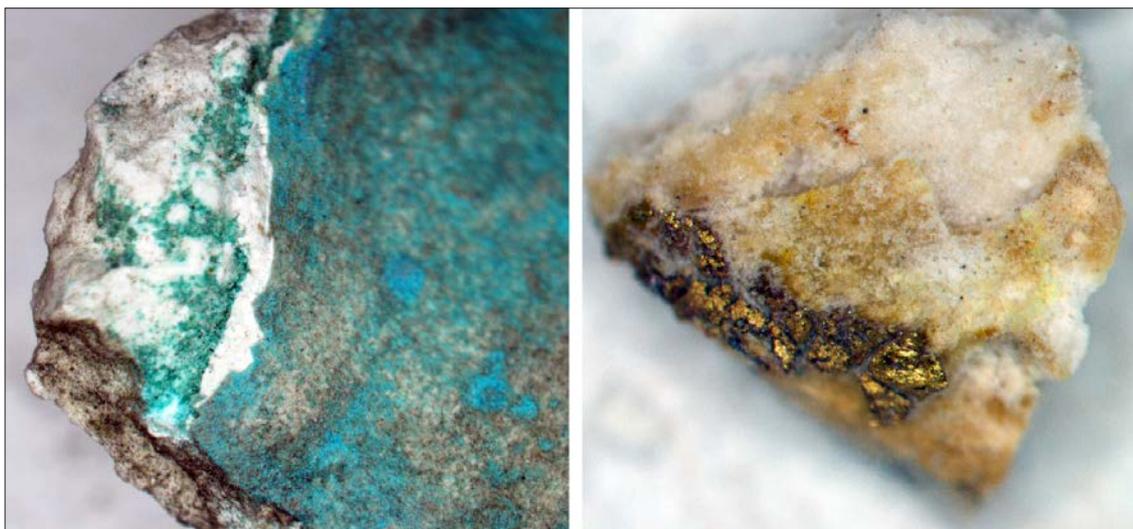
**Fig. 10.** Imágenes de microscopía óptica. Izqda: Imagen de la muestra. PD-Y-135 en la que se identifican capas sucesivas de color y un encalado entre las diversas capas. Dcha: Imagen de la muestra PD-Y-131 en la que se identifican restos metálicos de una capa dorada.

del corte estratigráfico gracias a la cámara que lleva incorporada el dispositivo (DS-U3 Digital Camera). Los análisis fueron realizados en el laboratorio de investigación de la Facultad de Bellas Artes de Granada (Fig. 10).

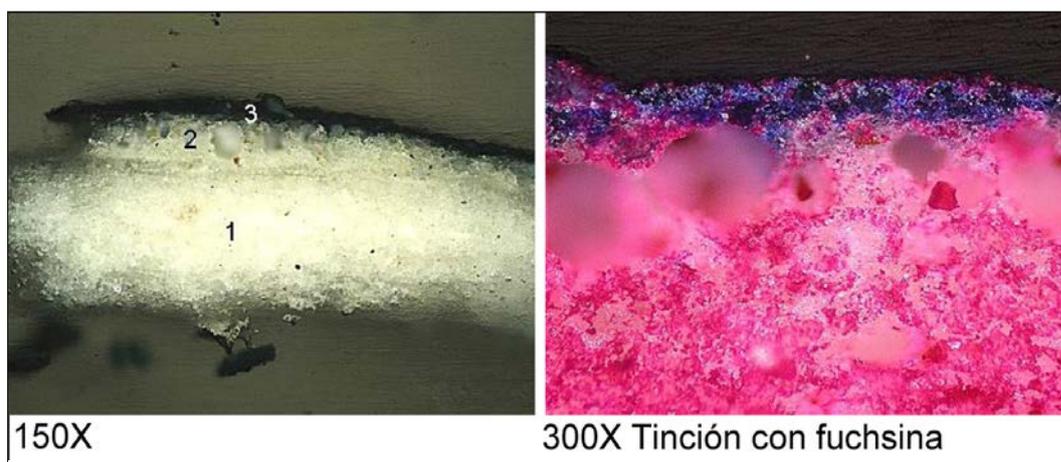
**Fig. 11.** Análisis preliminar al empleo de la cromatografía de gases de la muestra PD-Y-82. Izqda. Identificación de capas por microscopía óptica. Dcha. La muestra analizada fue teñida con FA (fucsina ácida), de modo que, al reaccionar con el colorante tomó una coloración rosada lo que determinó en esta primera fase que la naturaleza del aglutinante era proteica por medio de la tinción.

Como paso previo al análisis mediante cromatografía de gases se ha realizado un estudio y análisis preliminar, empleando ensayos microquímicos y de coloración selectiva, observando las muestras mediante microscopía óptica. Este tipo de análisis se lleva a cabo en un portaobjetos y sirve como una primera aproximación al análisis cualitativo. En el caso de la identificación de aglutinantes, barnices y adhesivos, que es el caso que nos ocupa, estos materiales están compuestos generalmente por aceites secantes, resinas diterpénicas, proteínas, polisacáridos y mezclas naturales o artificiales de algunos de estos componentes. Se utilizan para este fin métodos microscópicos de coloración y de calentamiento para la determinación de ciertos grupos y su localización, cuyo ensayo se realiza sobre los cortes estratigráficos o láminas delgadas dando lugar a la formación de compuestos coloreados o de productos fluorescentes cuya información resulta muy útil como paso previo a la aplicación de los métodos cromatográficos (GÓMEZ, 2008). (Fig. 11).

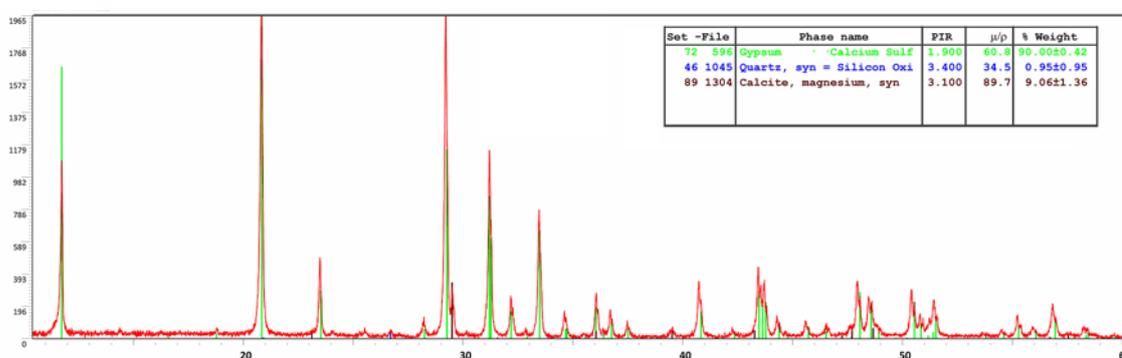
Fig. 12. Espectro resultante del análisis de la muestra PD-Y-155 en la que puede observarse una proporción mayoritaria de calcita (verde), cuarzo (azul) y calcita (negro).

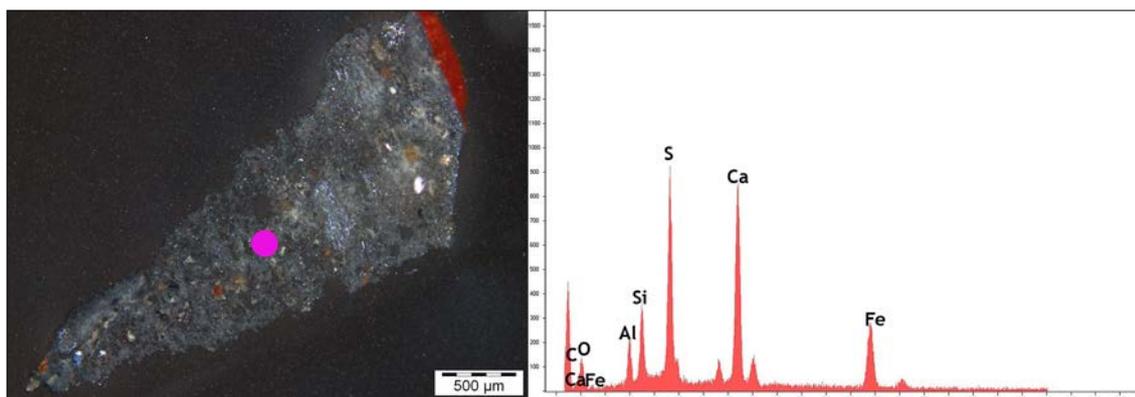
**Fig. 13.** Imagen de SEM de la muestra PD-Y-9. Izqda. Imagen general de la muestra por microscopía electrónica (Lámina delgada). Dcha. Espectro obtenido de un área (punto morado) en el que se observa que el componente mayoritario de la capa de base es yeso, pero que también se detectan otros elementos como Al, Si, o Fe.

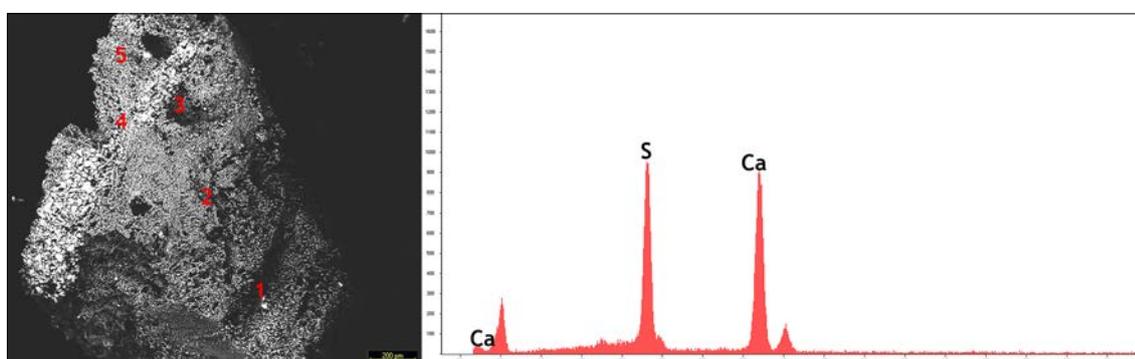
**Fig. 14.** Imagen de SEM de la muestra PD-Y-118. Izqda. Imagen general de la muestra y señalización de los diferentes análisis efectuados por EDX. Dcha. Espectro obtenido (1) en el que se observa que el componente mayoritario de la capa de base es yeso.

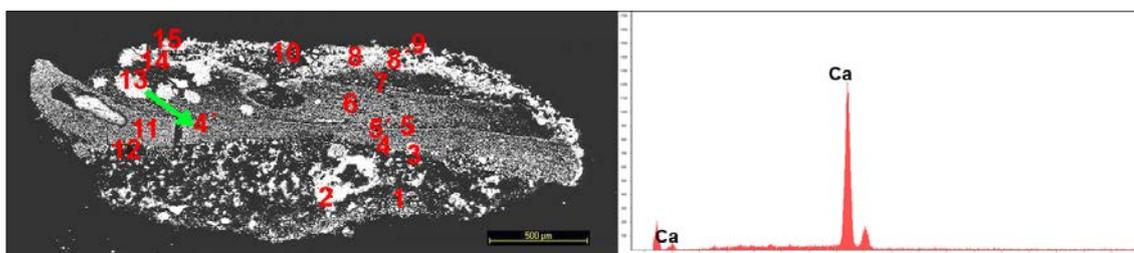
**Fig. 15.** Análisis de SEM de la muestra PD-Y-33 (Lámina delgada). Izqda. Imagen general de la muestra y señalización de los diferentes análisis efectuados por EDX. Dcha. Espectro obtenido (4') en el que se observa el componente mayoritario de la capa, en este caso de cal.

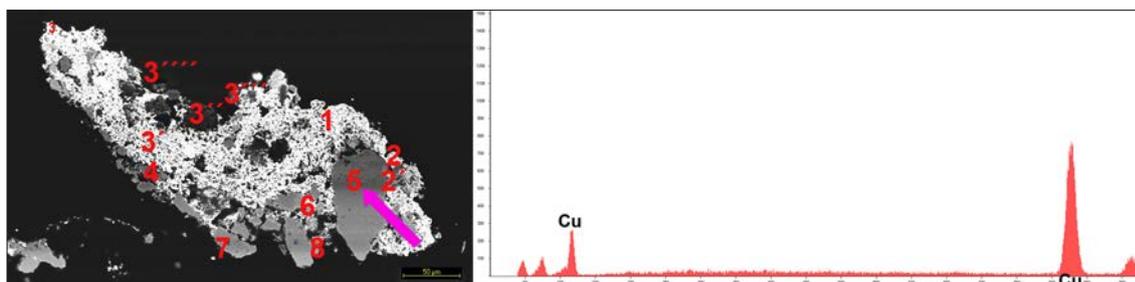
**Fig. 16.** Análisis de SEM. Izqda. Identificación de granos de azurita natural en la parte inferior de la muestra PDY40 (Lámina delgada). Dcha. Espectro resultante del microanálisis EDX realizado en el que se observa la identificación inequívoca de Cu y por tanto identificativa del pigmento azurita natural.

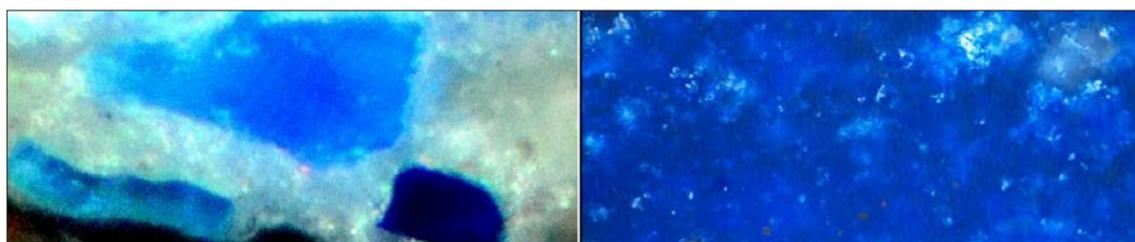
**Fig. 17.** Imágenes de microscopía óptica. Izda. Imagen correspondiente a una muestra de azurita natural. Dcha. Imagen correspondiente a una muestra de azurita artificial.

**Azurita artificial.**  $\text{Cu}_3(\text{CO}_3)_2(\text{OH})_2$ . Es la versión sintética del pigmento azurita natural, en uso desde el s. XVI-XVII, por lo que su identificación contribuye a esclarecer la cronología de las capas en las que se identifica. Respecto a su identificación, tanto en microscopía óptica como en SEM se observa que el tamaño de partícula es más homogéneo y pequeño que el de la azurita natural y además presenta formas esferulíticas típicas del material sintético, aunque no son apreciables en todos los granos ya que algunos aparecen muy degradados y, por tanto, destruida su morfología (GETTENS Y WEST, 1991:23-37) (Fig. 17).

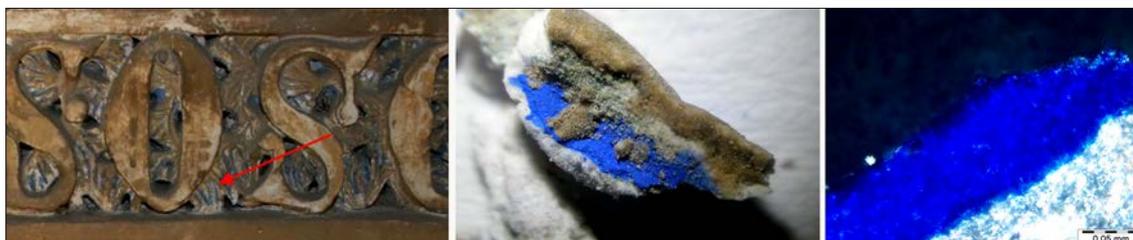
**Fig. 18.** Identificación del pigmento azul ultramar artificial en la muestra PD-Y-1. Izqda. Localización de la muestra en el fondo de la epigrafía latina localizada en la puerta de acceso al salón del techo de Carlos V. Centro. Imagen de microscopía estereoscópica. Dcha. Imagen de microscopía óptica de la superficie de la misma.

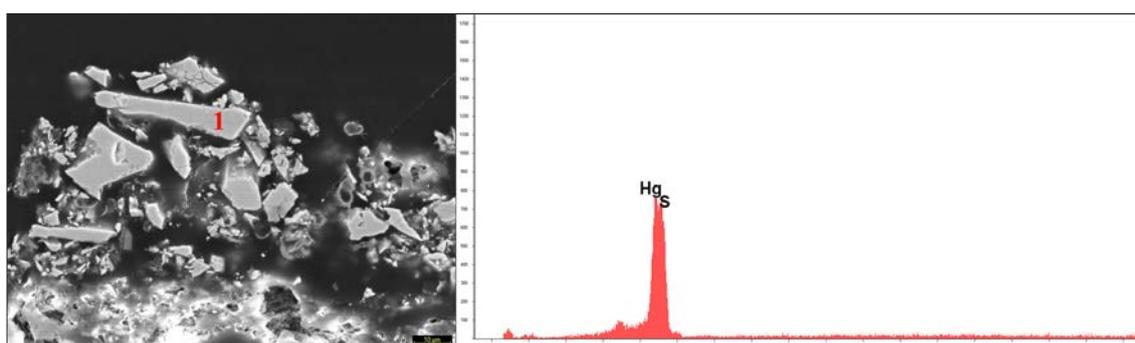
**Fig. 19.** Análisis de la muestra PD-Y-46. Izqda. Detalle de la imagen de SEM realizada al analizar los granos presentes en la capa roja. Dcha. Espectro obtenido en el que se distinguen los picos mayoritarios de azufre y mercurio correspondientes al mineral cinabrio.

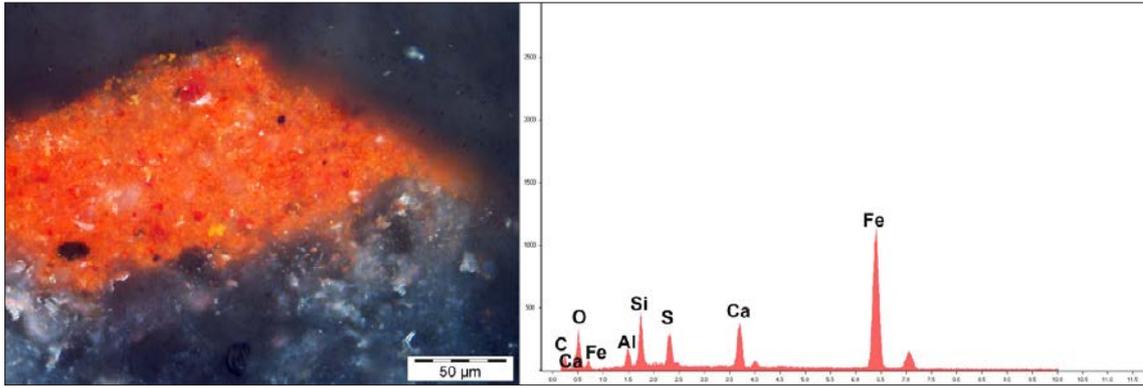
**Fig. 20.** Muestra PD-Y-13. Izqda. Imagen de microscopía óptica de una capa de color externa compuesta fundamentalmente por tierra roja (Fe). Dcha. En el análisis elemental realizado a un área de la capa de color donde además del pigmento mayoritario (tierra roja) se detecta la presencia de otros elementos como aluminosilicatos (Al, Si), tierra amarilla (Fe) o negro carbón (C). En el caso de la tierra amarilla se confirma por análisis puntuales realizados a los granos de color amarillo.

**Tierra roja.** F<sub>2</sub>O<sub>3</sub>: Este tipo de pigmento, además de los óxidos de hierro rojos, contiene silicatos y otros compuestos que evidencian su origen natural. Su uso continuado en el tiempo, desde la Antigüedad hasta nuestros días, debido a sus buenas propiedades, se evidencia en las policromías de esta zona, pues aparece tanto en estratos profundos como en modernos lo que es corriente en las capas de color de este tipo de revestimientos. En estratos más superficiales se mezcla con blanco de plomo, como capa de base de nuevas policromías o acompaña a otros pigmentos rojos como el de rojo de plomo o cinabrio/bermellón con el objetivo de dar más cuerpo a la capa pictórica, aportar una tonalidad más oscura y sobre todo reducir costes de los pigmentos minio y cinabrio, mucho más caros (Fig. 20).

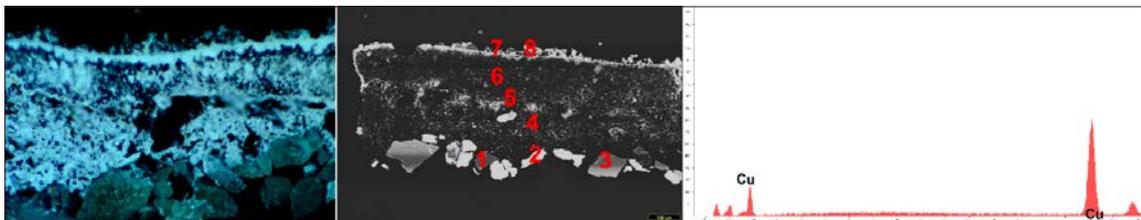
**Fig. 21.** Análisis de la policromía presente en la muestra PD-Y-131. Izqda. Microscopía óptica. En la parte inferior de la misma se detectan granos de malaquita. Centro. Imagen de SEM en la que se señala el grano analizado (2). Dcha. Espectro resultante obtenido en el que se muestra la presencia de Cu en el análisis elemental (EDX).

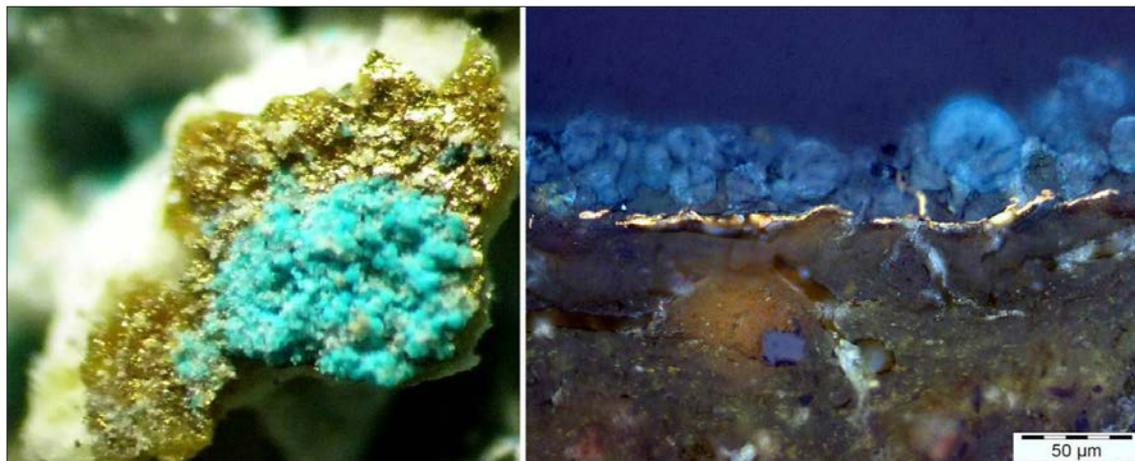
**Fig. 22.** Izqda. Imagen de microscopía estereoscópica de la muestra PD-Y-23 en la que se distingue una capa verde sobre un estrato de oro. Dcha. Imagen de microscopía óptica de la misma muestra donde se distinguen los esferulitos característicos del pigmento verde esmeralda, una lámina de oro y una capa de base impregnada fuertemente de material orgánico.

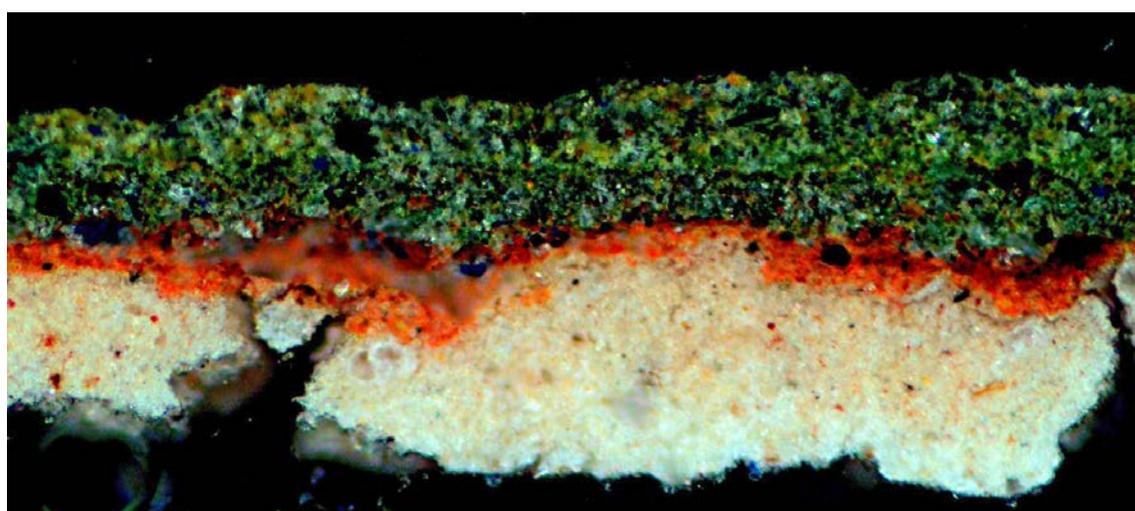
**Fig. 23.** Imagen de microscopía óptica de la muestra PD-Y-70. En la capa más superficial de la misma se observa una capa de color negro conformada por la mezcla de pigmentos (azul ultramar artificial, tierra roja y tierra amarilla o negro de hueso entre otros).

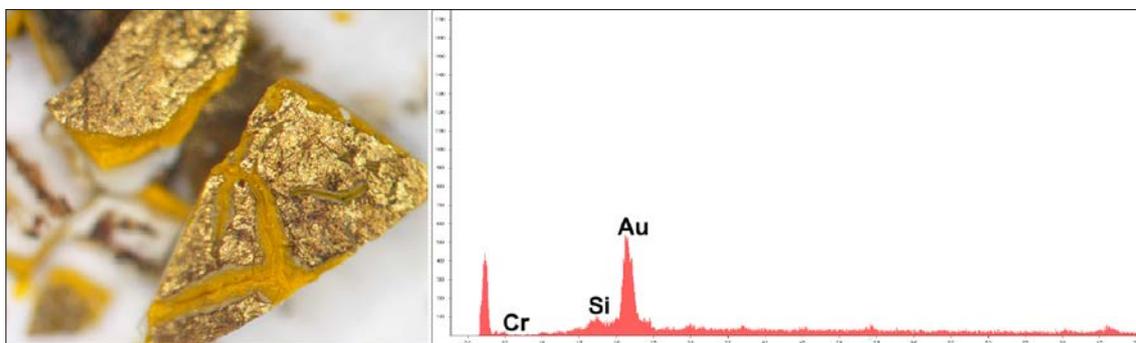
**Fig. 24.** Izqda., Imagen de microscopía estereoscópica de la muestra PD-Y-80. En la misma puede observarse las características de la capa amarilla de base compuesta por cromo y plomo, cubiertas por una lámina metálica de oro. Dcha. Espectro obtenido de la capa metálica en la que se detecta la relevancia del pico del oro en el análisis de EDX.

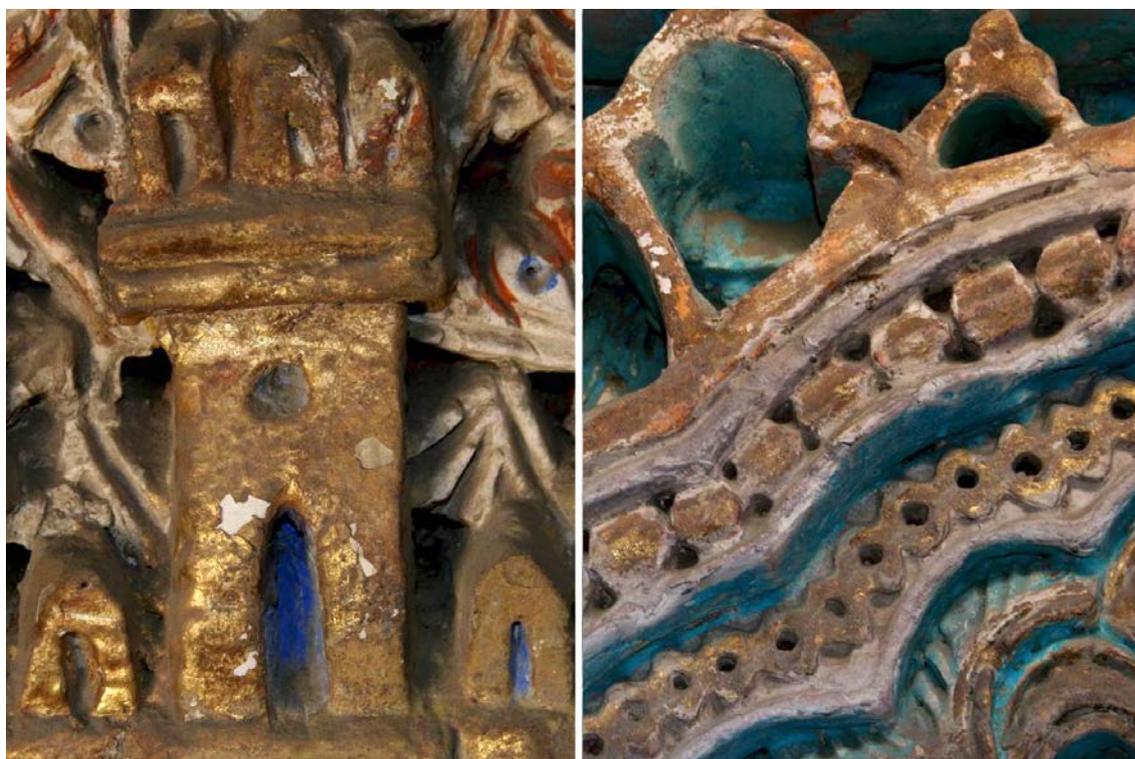
**Fig. 25.** Imágenes de detalle de la superficie de las yeserías en las que se conservan restos de dorado de la última intervención.

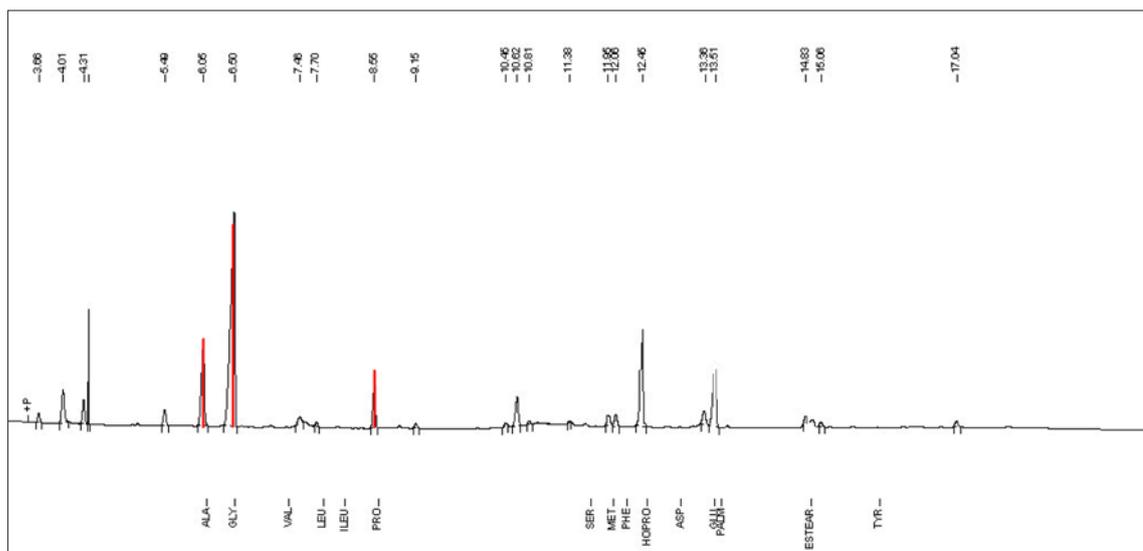
**Figura 26.** Cromatograma de aminoácidos de la muestra PD-Y-19 en la que se detecta la presencia de cola animal como aglutinante de la capa pictórica. En rojo se señalan algunos indicadores correspondientes a la misma como la alanina, glicina (pico principal) o prolina.
