El Sector Nororiental del arrabal califal del yacimiento de Cercadilla. Análisis urbanístico y arquitectónico.

M^a del Camino Fuertes Santos *

Presentamos una detallada descripción de uno de los sectores del arrabal califal del Yacimiento de Cercadilla, concretamente el situado en su extremo oriental. Reconocido dentro del Yacimiento como Sector Este, en él se han documentado, hasta el momento, doce viviendas.

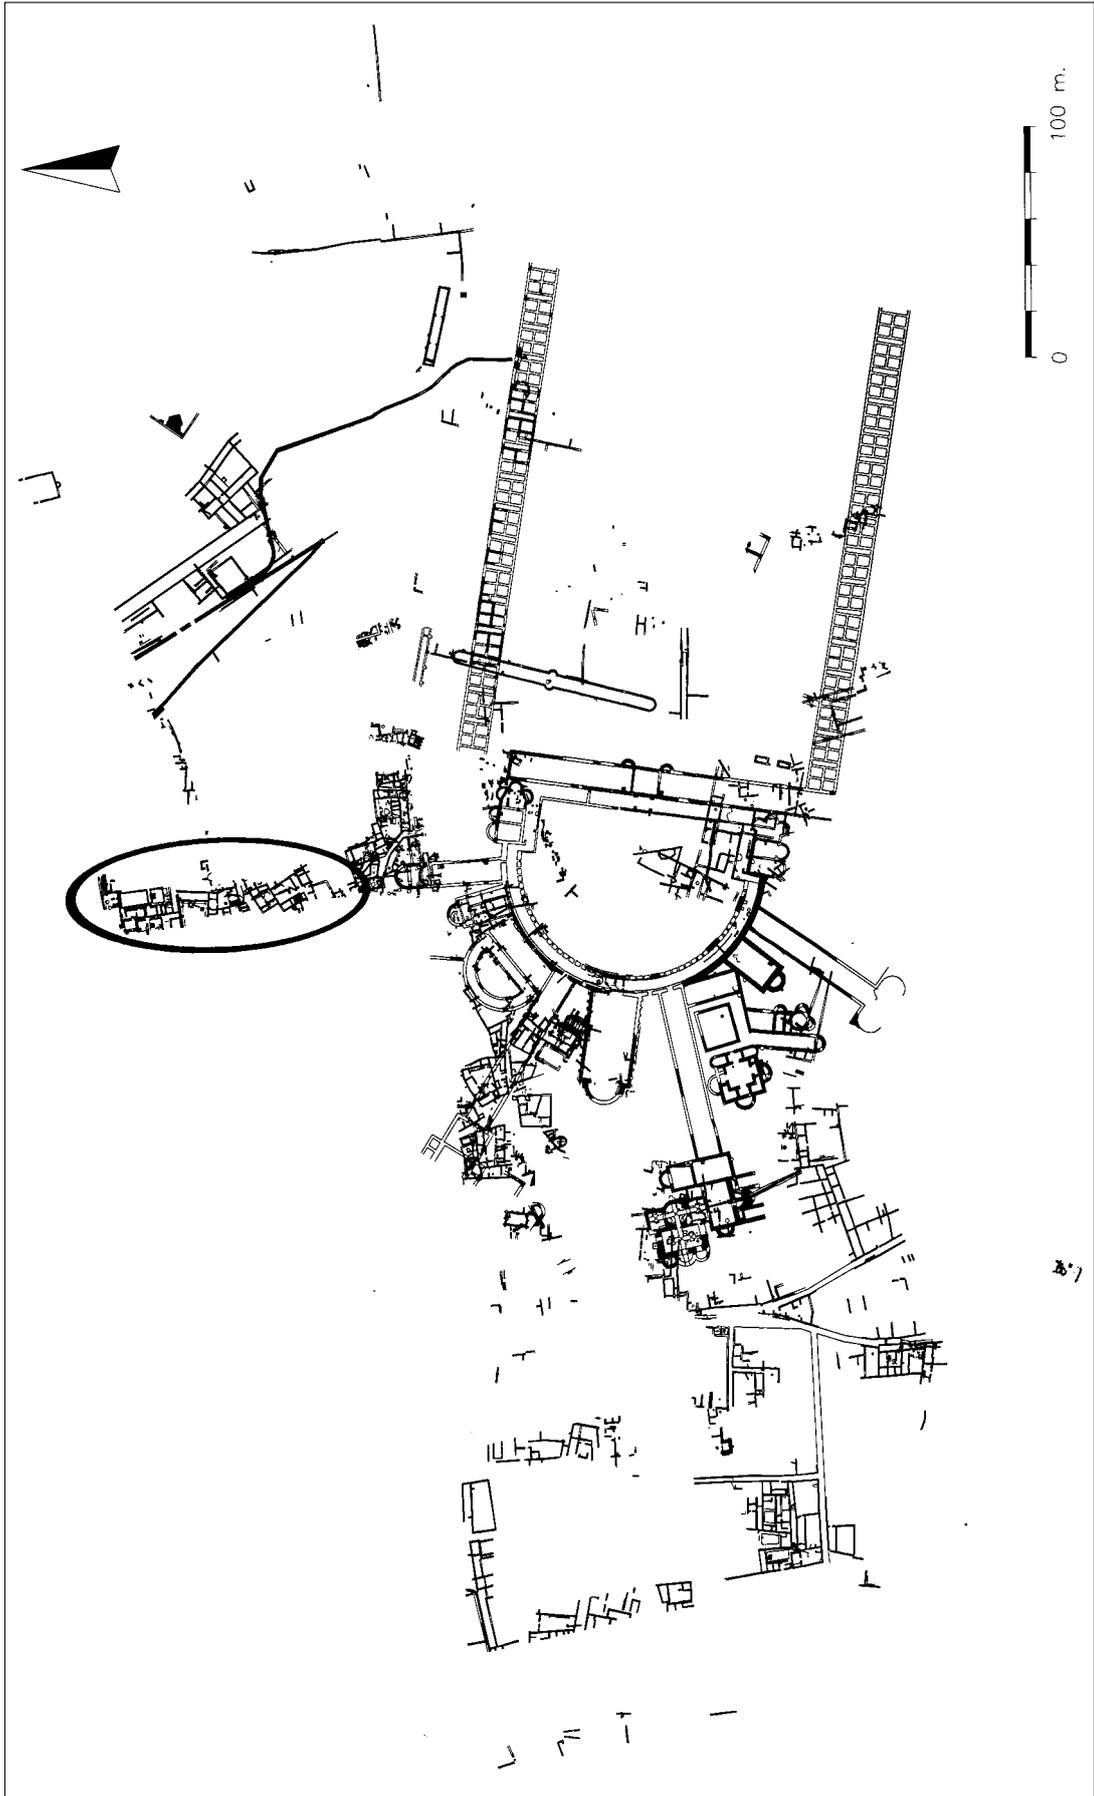
Plano 1. Yacimiento arqueológico de Cercadilla. Delimitación del área estudiada.

Descripción urbanística del Sector Este. (Plano 1. Lám. 1)

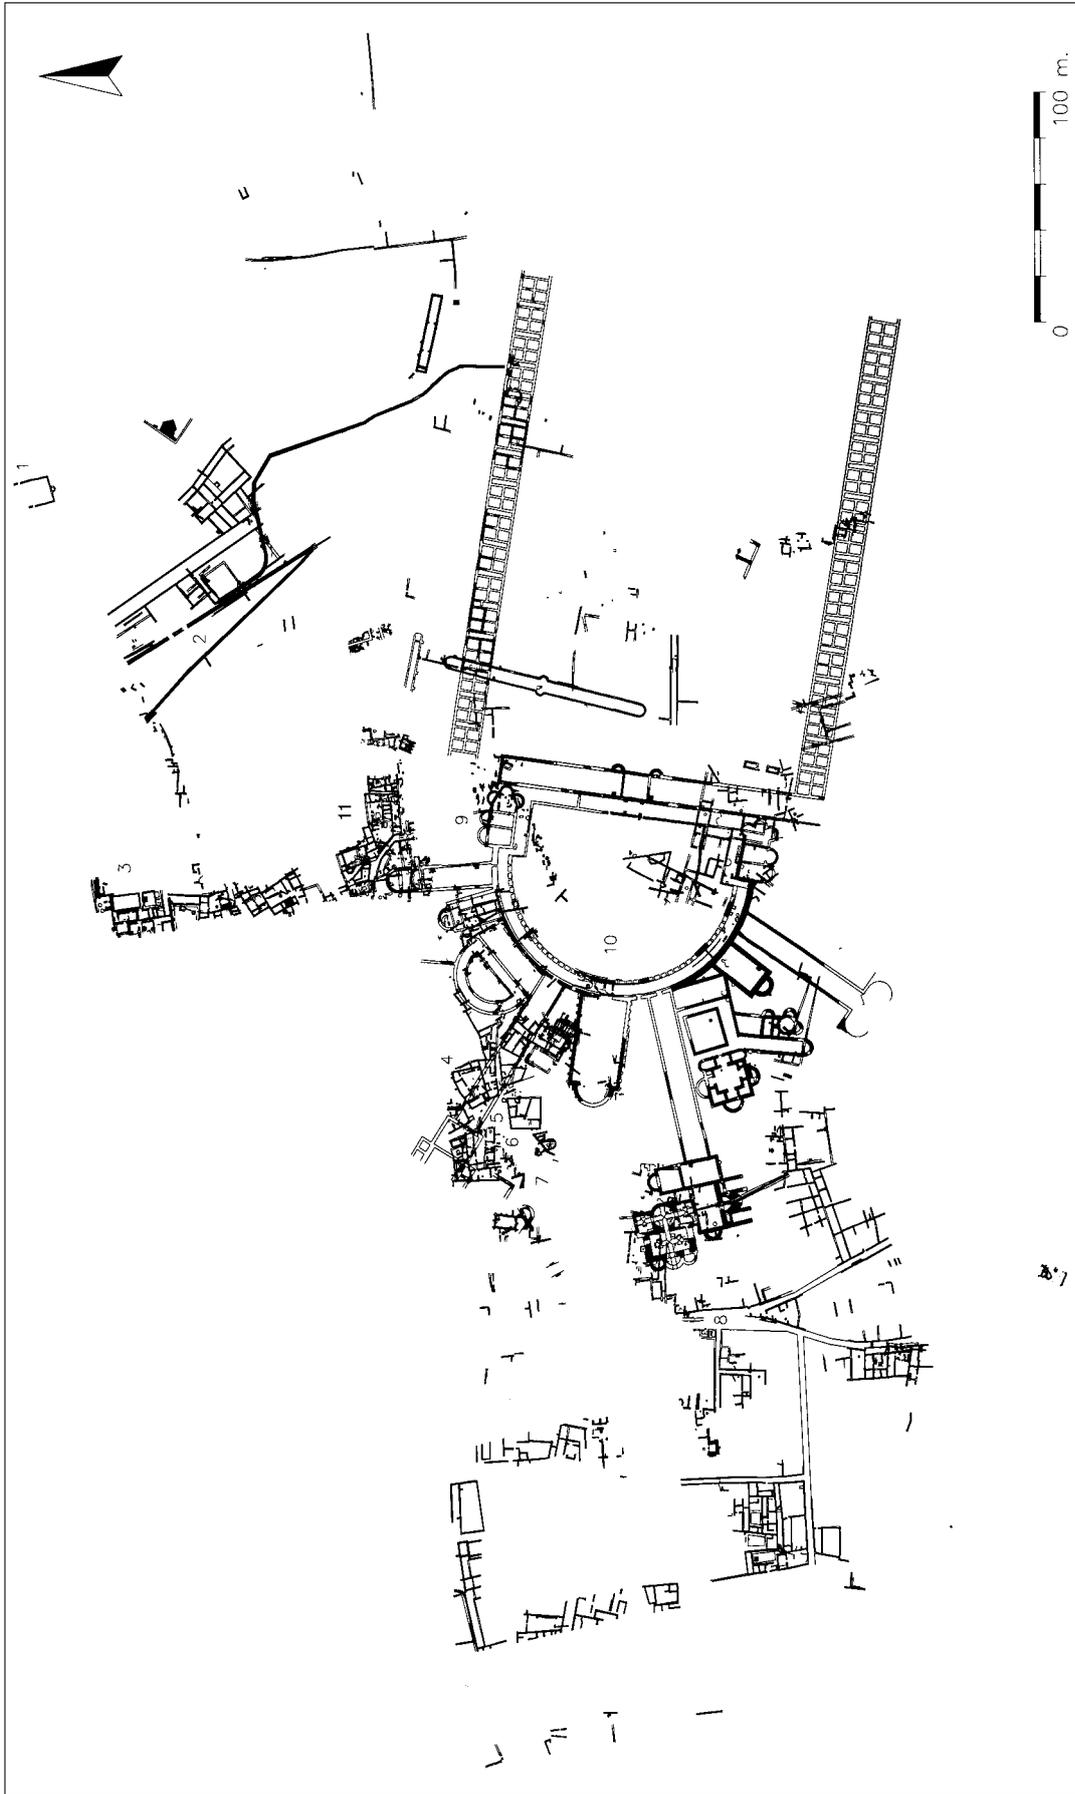
Plano 2. Plano diacrónico del Yacimiento de Cercadilla con los principales elementos arquitectónicos y urbanísticos señalados: 1. Mezquita, 2. Acueducto romano y ramal del acueducto de Al-Hakem II. 3. Casa 20. 4. Casa 1. 5. Plaza 1. 6. Zoco. 7 y 8. Caminos en uso desde el emirato. 9. Iglesia cristiana. 10. Palacio de Maximiano. 11. Instalación agrícola e industrial s. XII.

observa la presencia de las calles y adarves paralelos, de dirección este-oeste³. La situación en paralelo de las calles nos indica un urbanismo hipodámico, distinto al del Sector Central, organizado a partir de una red de calles radiales que parten de una plaza, denominada por nosotros como Plaza 1 (nº 5, Plano 2) (FUERTES, 2002, 106-107; 2005).

Todas las calles de este sector y, en especial, las Calles 14 y 16, se dirigen hacia la mezquita situada en el extremo más meridional del arrabal (nº 1, Plano 2), el único punto religioso islámico de este arrabal, fuertemente influenciado por la presencia de la iglesia cristiana. Esta mezquita, al igual que el Zoco y que las Casas 1 y 20, fue uno de los primeros elementos, netamente islámicos, a partir de los que se configuró el arrabal -nº 4, 6 y 3 respectivamente del Plano 2- (FUERTES e HIDALGO, 2001; 2005; HIDALGO y FUERTES, 2001). Fue una mezquita de pequeñas dimensiones, de planta rectangular, pavimentada con un suelo de losas de calcarenita y de la que se conserva su muro de *qibla* y el *mihrab*, de 1,25 m. de diámetro, de planta octogonal, con las paredes recubiertas con placas de mármol⁵.

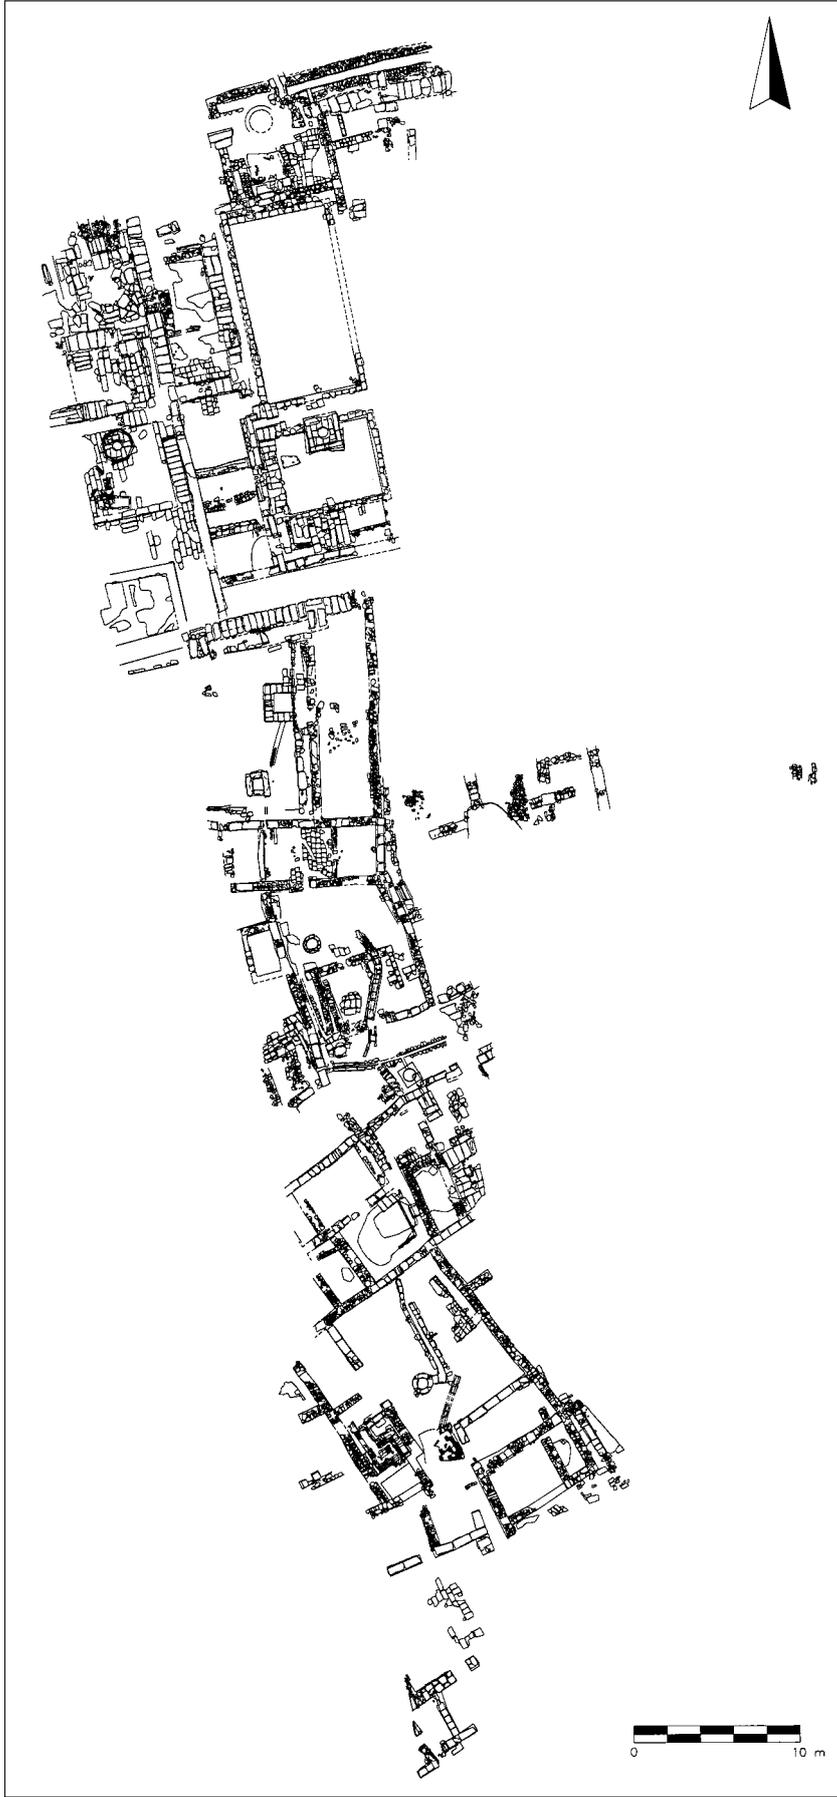
Plano 3. Planimetría de detalle del área estudiada.

Se han documentado cinco calles. (Planos 3, 4 y 5).

Descripción arquitectónica y funcional de las viviendas del arrabal califal del Sector Este de Cercadilla. (Planos 3, 4 y 5)

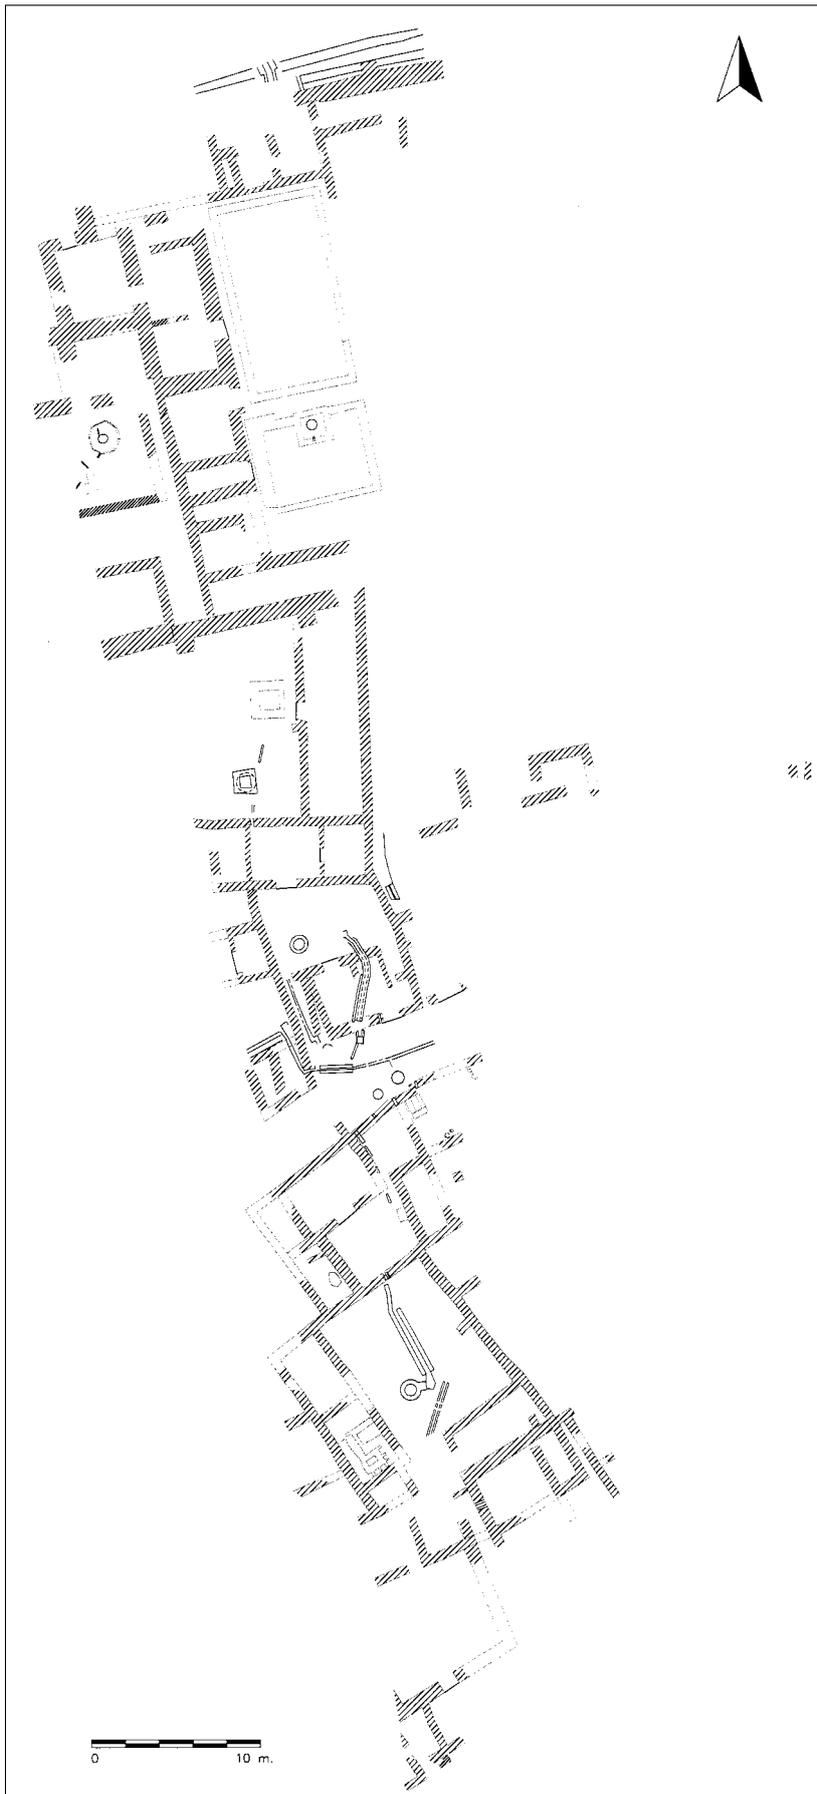
Plano 4. Planimetría del área estudiada.

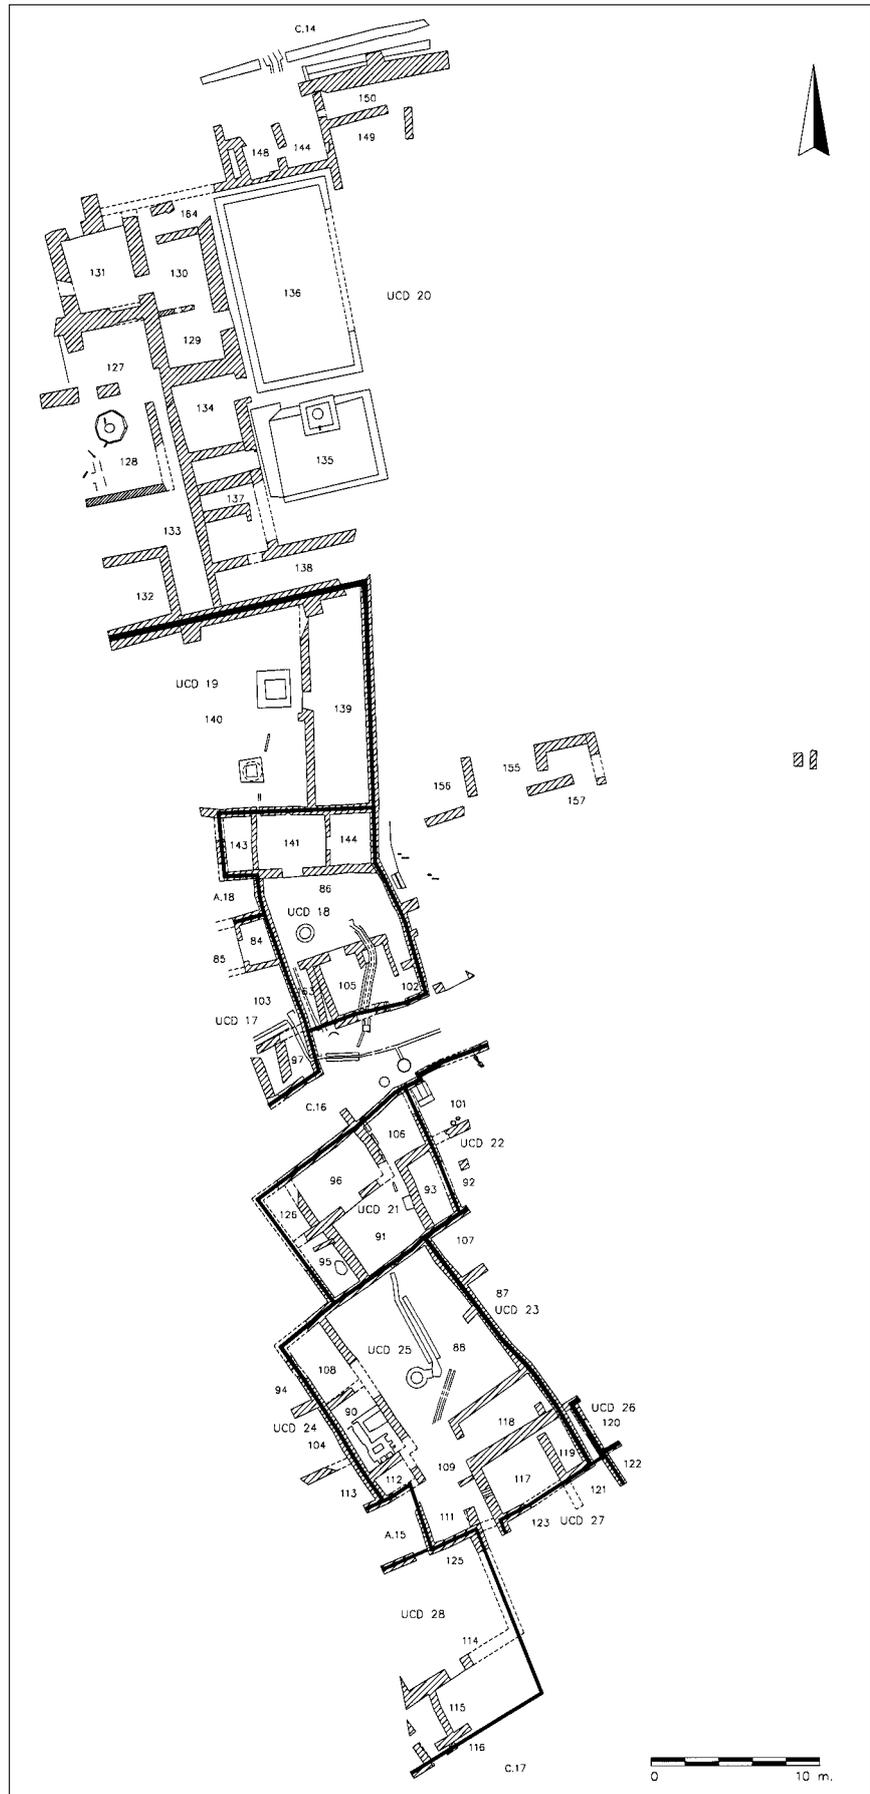
Plano 5.
Delimitación de edificios y espacios del área estudiada.

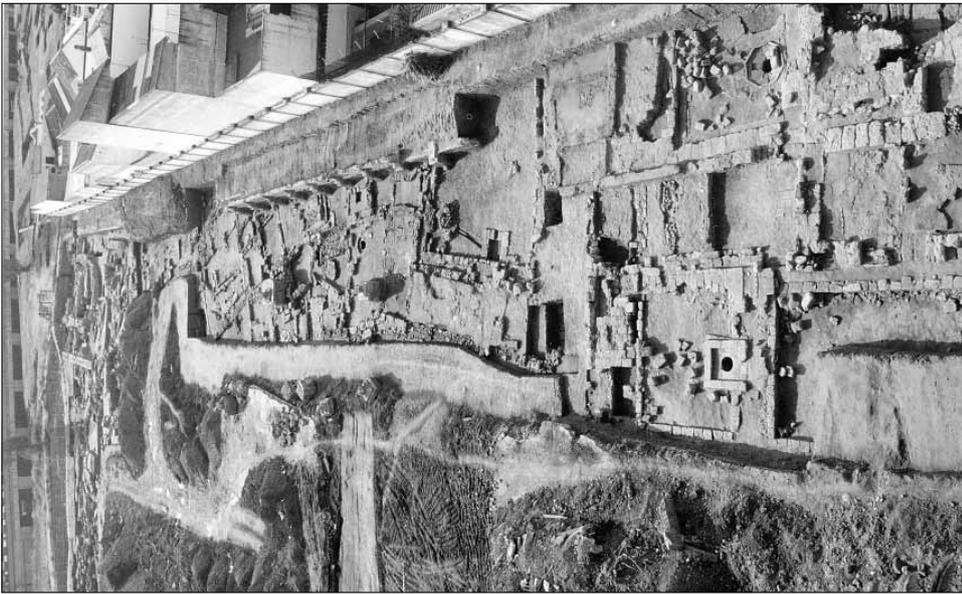
Lámina 1. Sector Nororiental. Campaña de 1998.

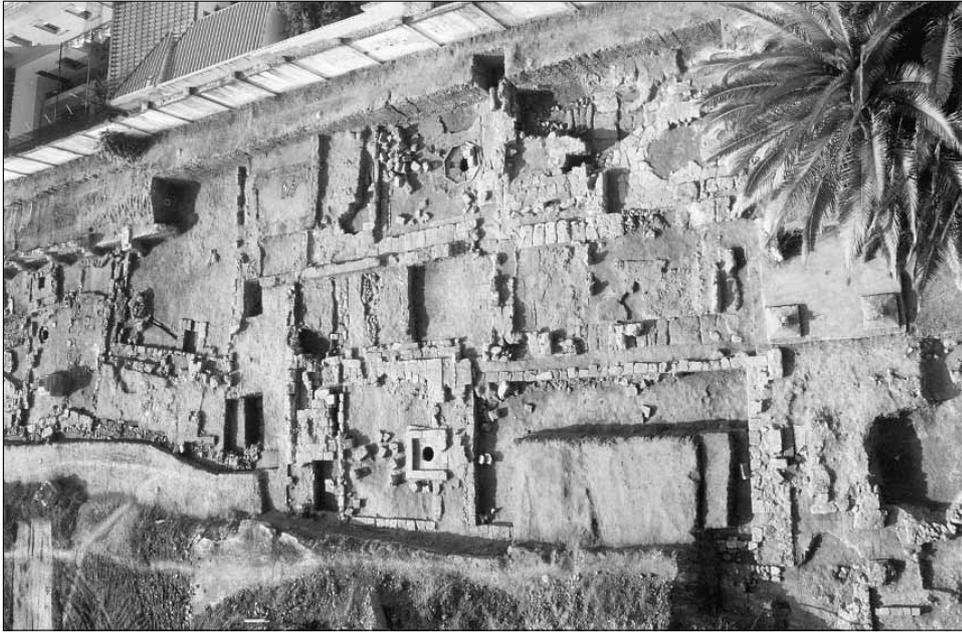
Lámina 2. Casas 19 y 20 en primer término.

Unidad Constructiva de Uso Doméstico 19. La Casa 19. (Lám. 2 y 3)

Un enorme patio, de más de 100 m² (Espacio 140), rodeado en dos de sus lados (este y sur) por un andén perimetral, debió organizar el espacio interior de esta gran vivienda, o al menos el ubicado en su extremo oriental. En

Unidad Constructiva de Uso Doméstico 20. La Casa 20. (Lám. 2)

A falta de nuevas excavaciones que permitan precisar y completar su planta, sabemos que estaba ordenada en, al menos, tres grandes crujías paralelas de las que la central, la más estrecha, la que organizaba todo el espacio interno, estaba abierta. Desconocemos desde que crujía se accedía al interior de la vivienda, aunque podemos dar por descartados los lados norte y oeste, por ubicarse en ellos estancias de carácter privado. Por tanto, desde una calle o adarve, no documentado durante el proceso de excavación, se abrirían los primeros espacios que separaban el ambiente doméstico del público. El zaguán de entrada no fue excavado, pero seguramente desde él se accedería a un primer pasillo que, también, pudo haber ejercido las funciones propias de un zaguán (Espacio 138) y que daba paso a otro corredor (Espacio 133), que se comunicaba con las habitaciones occidentales. Se trata de espacios importantes y lujosos, que actuarían como articuladores de los espacios públicos con las zonas privadas de la vivienda.

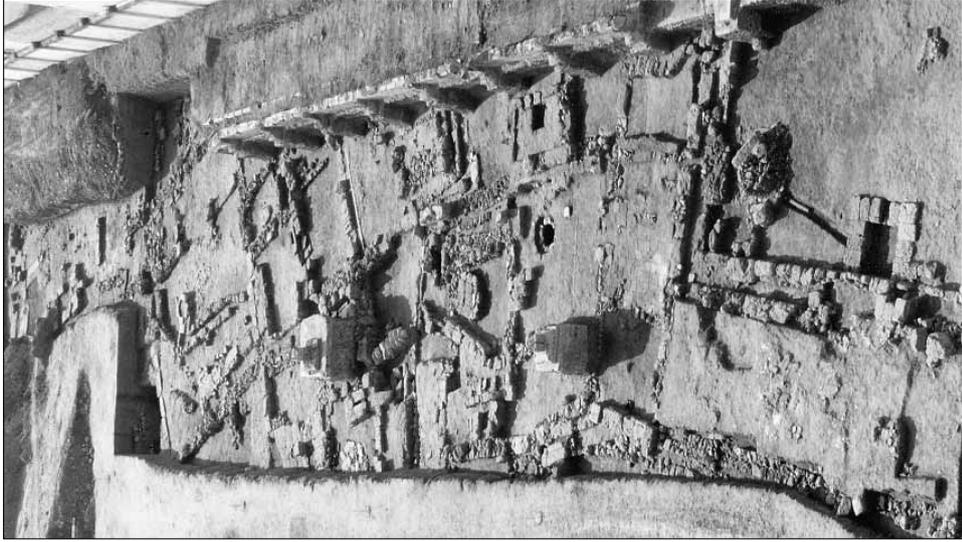
Lámina 3. Casas 18, 19, 21 y 22. Calle 16.

Unidad Constructiva de Uso Doméstico 17. La Casa 17. (Lám. 3)

Unidad Constructiva de Uso Doméstico 18. La Casa 18. (Lám 3)

Se trata de una casa organizada en tres crujías orientadas de sur a norte, de las que la central estaba ocupada por un patio muy amplio (Espacio 86), de más de 60 m², que contrasta con la estrechez de las habitaciones organizadas en la primera crujía –la sur-. Este patio se pavimentó con tierra y en él se abría un pozo destinado al abastecimiento de agua para la vivienda. Desde el patio partía una canalización fabricada con mampuesto y con sillares de calcarenita, que lo desaguaba en caso de lluvias. Esta canalización, construida en un segundo momento de uso de esta casa, atravesaba una de las habitaciones situadas al sur y moría en la calle 16.

Unidad Constructiva de Uso Doméstico 21. La Casa 21. (Lám. 3)

Unidad Constructiva de Uso Doméstico 25. La Casa 25. (Lám. 3)
