# Nuevas aportaciones acerca de las ermitas de Jaén: aproximación al estudio de la Ermita de Santa Isabel

En este breve estudio, queremos presentar la descripción y los resultados de la Intervención Arqueológica que durante el verano de 2002, se realizó en el Barrio de Santa Isabel de Jaén.

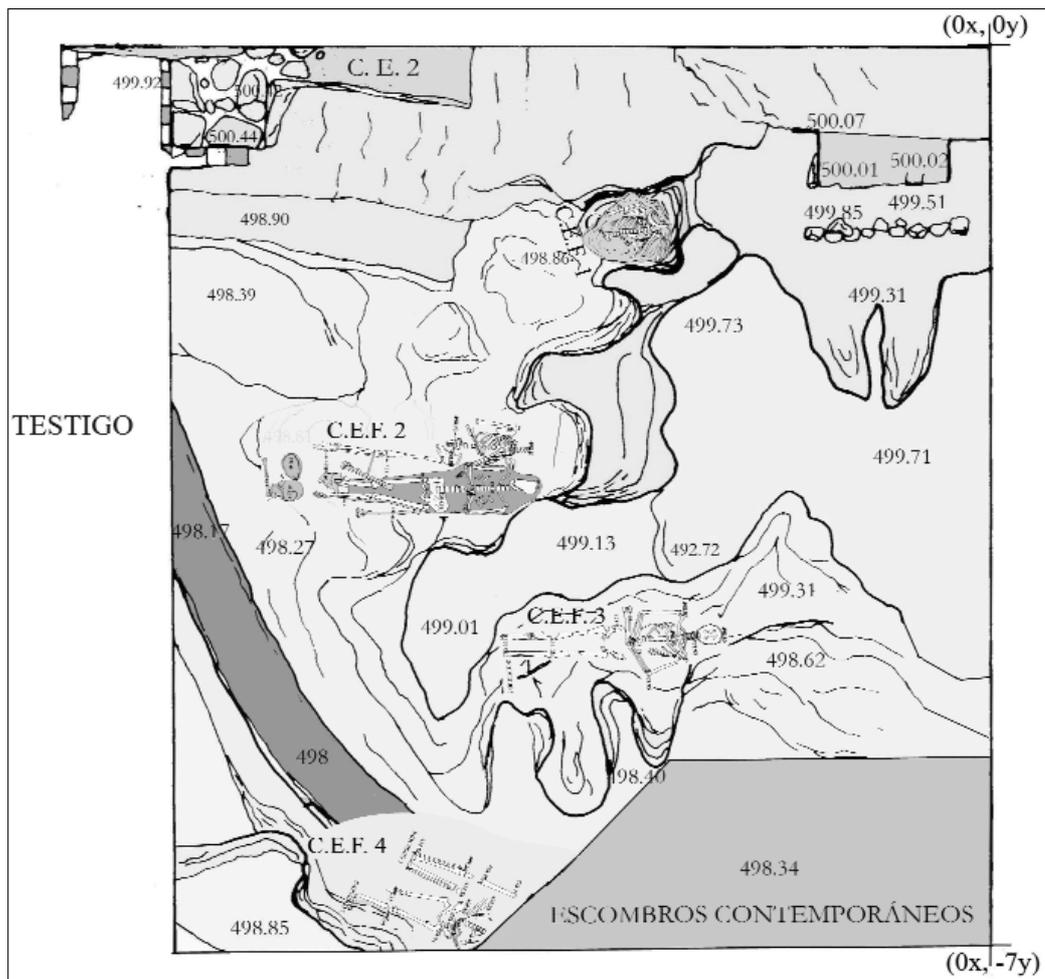
**Fig. 2.** Complejos estructurales funerarios

El segundo enterramiento está formado por una fosa excavada en la roca, con la misma orientación Oeste-Este. Se trata de un enterramiento múltiple, con al menos cuatro individuos, de los cuales solo 2 (*individuos 3 y 4*) aparecieron prácticamente completos y en su posición original; el resto se encontraban amontonados, lo que podría deberse a una reutilización de la tumba (Ver Fig. 2).

El *Individuo 2* tan solo conservaba fragmentos de las extremidades inferiores y la pelvis que aparecían depositadas sobre las piernas del individuo 3 y, por tanto, con una orientación distinta. Parece que fue depositado directamente sobre el individuo 3. Al lado aparecían dos cráneos y fragmentos de huesos amontonados a los pies del individuo 3 (Ver Fig. 2).

viduo fuese depositado dentro de un ataúd de madera pues a la altura de la cabeza, que no se halló, se dibujaba una línea de color oscuro con un clavo de hierro en uno de sus extremos, además se encontraron clavos por todo el perímetro de la inhumación. No se hallaron restos de ningún tipo de cubierta, tan solo unos diez centímetros de tierra separaban los enterramientos de los individuos 3 y 4 (Ver Fig. 2).

El tercer sepulcro contiene sólo una inhumación (*individuo 5*). A diferencia de las anteriores no parece que existiera una fosa excavada en la roca; sino que se realizó en la tierra, así mismo no hay evidencias de que estuviera dentro de un ataúd como los anteriores. Presenta la misma orientación (Oeste-Este) y aparece prácticamente completo; Se define como un enterramiento de ritual cristiano en posición de decúbito supino con los brazos flexionados y las manos entrecruzadas sobre la cintura, zona donde localizamos un pequeño broche de metal. Presentaba un buen estado de conservación a pesar de no estar contenido en una fosa, aunque el cráneo tenía la parte frontal destrozada y la pelvis y las extremidades inferiores estaban bastante deterioradas, como consecuencia de la presión ocasionada por los destierros mecánicos ejecutados en el solar. (Ver Fig. 2 y Lám.2).

La cuarta sepultura contenía dos inhumaciones (*Individuos 6 y 7*). Como la anterior, se efectuó practicando una fosa en la tierra en la que no quedaron evidencias de la existencia de ataúd. Aparecieron incompletos, debido posiblemente a que se encontraban muy cerca de los escombros contemporáneos que rompían la base geológica en esta zona. El *individuo 6* presentaba parte de la columna vertebral y de la caja torácica, parte de las extremidades superiores (cúbito y radio derechos e izquierdos), la pelvis y las extremidades inferiores. Pese a su mal estado, era evidente que mostraba un ritual cristiano (en posición de decúbito supino con los brazos flexionados y las manos entrecruzadas sobre la pelvis). El *individuo 7* es el más deteriorado solo conservaba las extremidades inferiores pero por su posición parece que conformaría un enterramiento similar a los descritos (Ver Fig. 2).

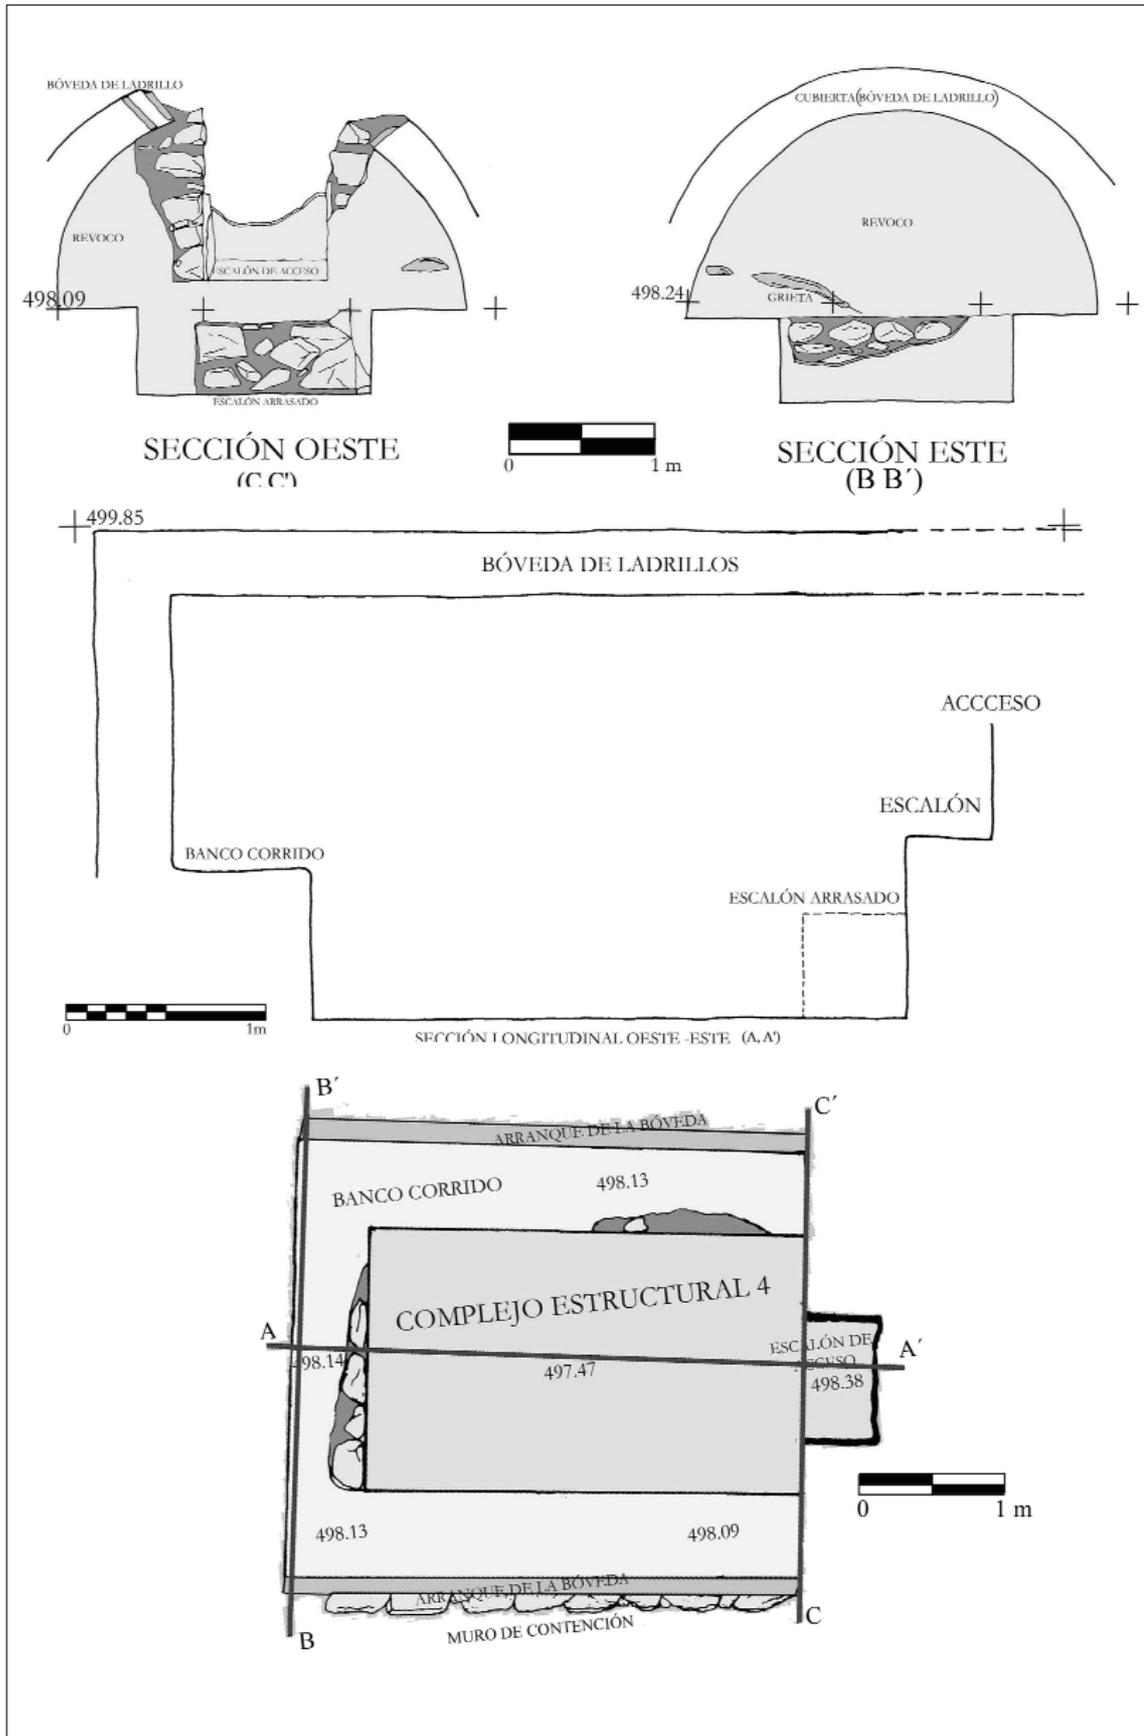
**Fig. 3.** Planta y secciones del complejo estructural 3

El *Complejo Estructural 3* se localiza al Este del Corte 1, se trata de una estructura rectangular semisubterránea de unas dimensiones aproximadas de 4'5 x 3'5 metros, con una cubierta abovedada de ladrillos. Se accedía a ella por la cara Oeste que presentaba una entrada central de unos 70 centímetros de ancho con tres peldaños, el primero destrui-

do, el segundo muy deteriorado y el tercero, en el interior, destruido del que queda tan sólo una marca en la pared. Dentro se conservaba un banco corrido que rodea toda la estructura, excepto por la cara del acceso. Las paredes son de mampostería y revocadas con yeso. La bóveda se apoyaba en su cara norte en un muro de contención, pues existe un importante desnivel en la parcela.

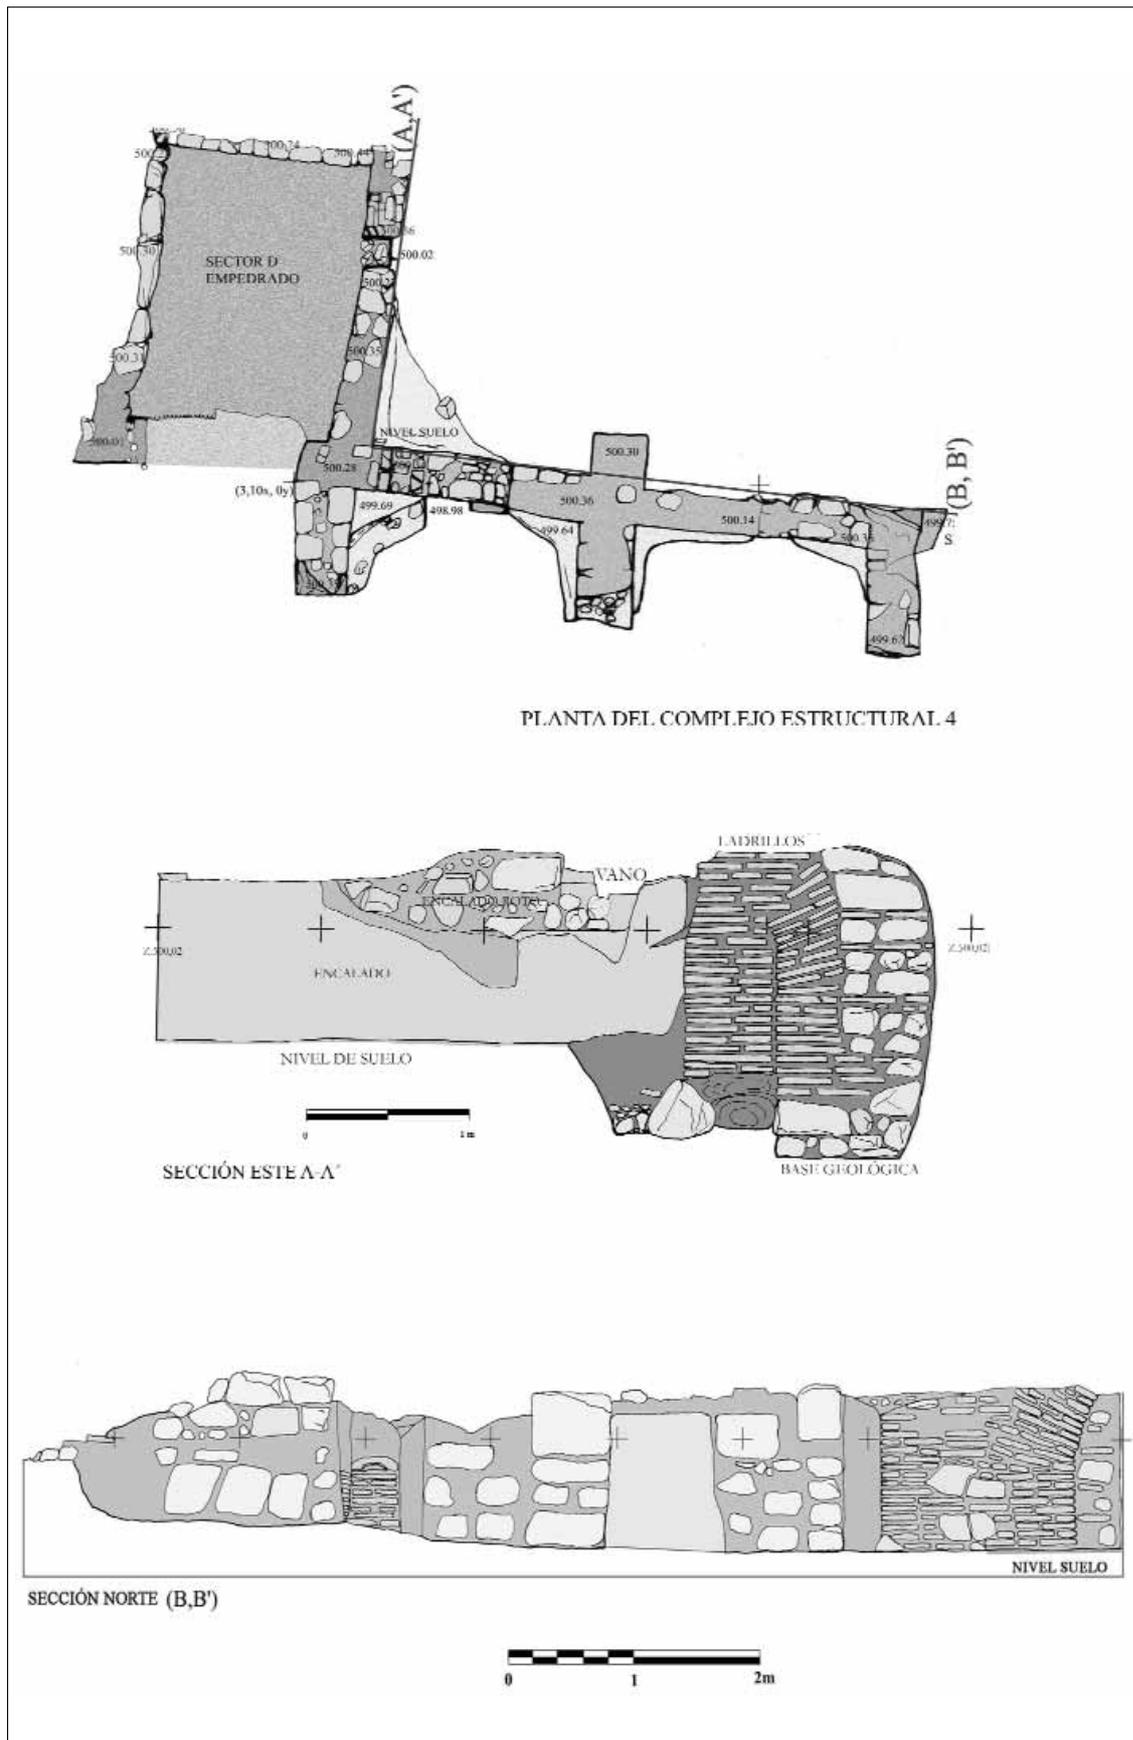
**Fig. 4.** Planta y secciones del complejo estructural 4

El *Complejo Estructural 4* está compuesto por un edificio de planta rectangular que ha sido documentado parcialmente y un patio que conservaba un empedrado. Sus muros tienen un grosor de unos 80 cm y muestran una técnica constructiva que alterna mampostería y ladrillo, presentando un revoco de yeso que ha desaparecido en varias zonas. El muro 1 ( Fig. 4 y Lám. 7) tiene una longitud de 9 m y con-

serva tres contrafuertes al exterior; mientras que en el interior se documentó un zócalo de alcatado de tradición mudéjar, con figuras geométricas que formaban dibujos poligonales y romboideos, así como cenefas de lacería, ( Ver Fig. 6 y Lám. 8) contiguo a éste se localizó una columna de ladrillo adosada sobre la que se abría una hornacina. Esta es la única zona donde se ha conservado este tipo de decoración, aunque hay que tener en cuenta que en la mayor parte del espacio nos encontramos en un nivel de cimentación. Hacia la mitad del muro se constató la presencia de un pilar cuadrado adosado a él, que conectaba con el contrafuerte central exterior y siguiendo hacia el Este aparecieron varios arcos ciegos seguramente contruidos con la finalidad de aguantar los distintos empujes de la cubierta y los mismos muros.

El muro 2 tiene una longitud de 4,5 m., y al igual que el anterior, también presenta la misma técnica constructiva y semejantes arcos ciegos de ladrillo, donde observamos el revoco de yeso deteriorado y un vano que funcionaría como acceso hacia una planta superior no conservada, sin embargo si se ha documentado un nivel de suelo bajo este acceso que podría tratarse de un espacio subterráneo. (Ver Fig. 4).

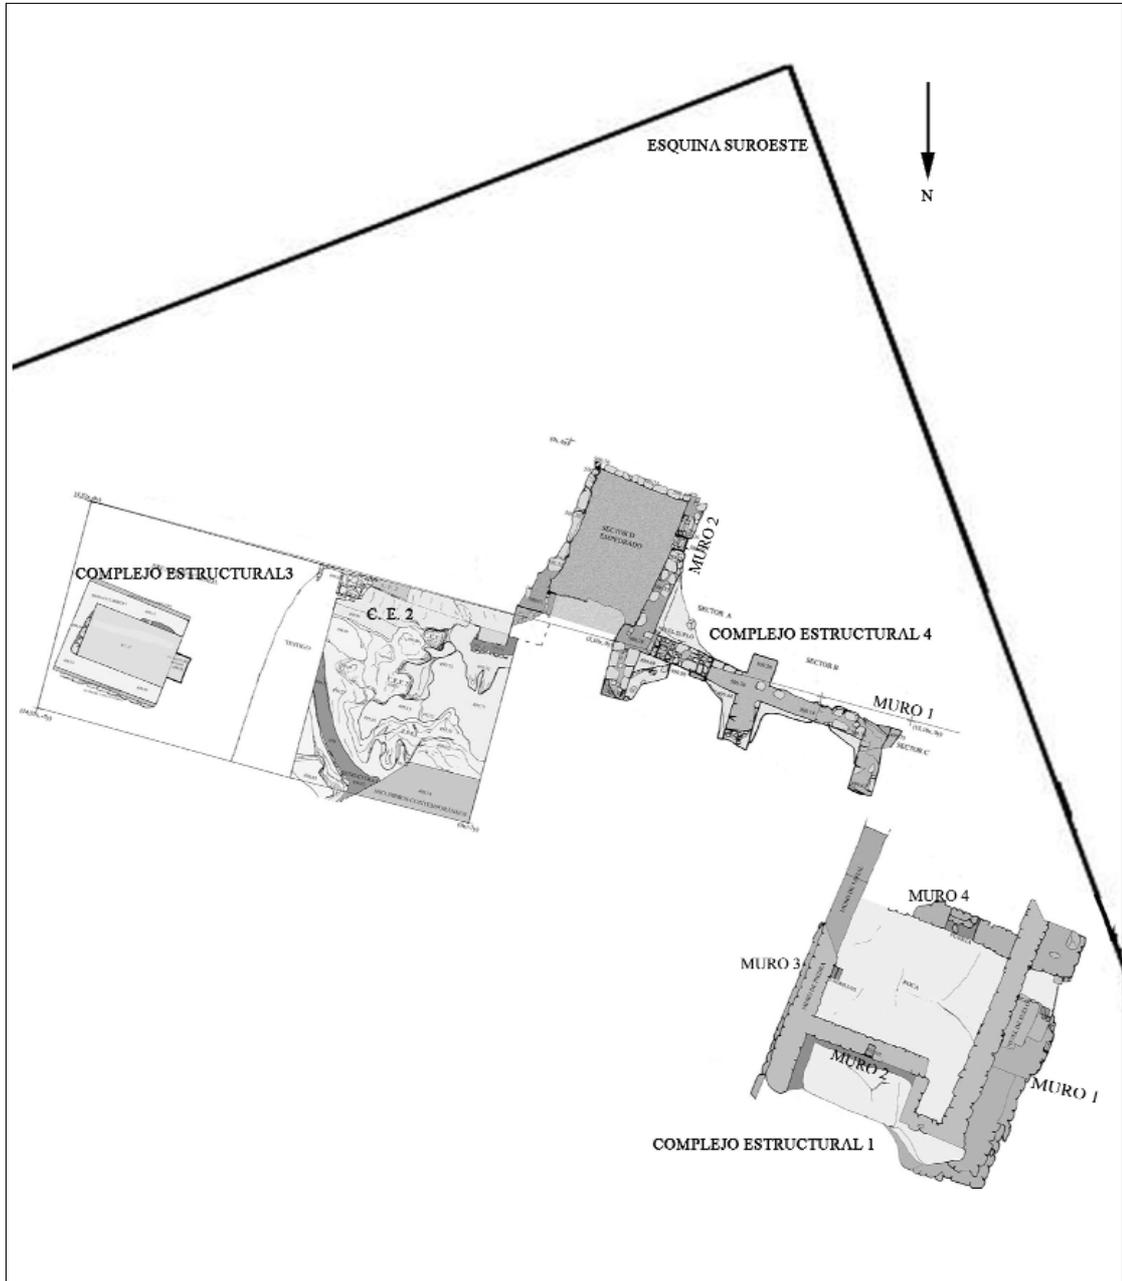
**Fig. 5.** Situación de los complejos estructurales

entre las piedras. Por su parte el Muro 3 tiene una longitud de 9,5 m. y alterna la citada mampostería con cajones de tapial. Finalmente el Muro 4 compartimenta la estructura y presenta un vano que podría ser un acceso, aunque en algún momento perdió esa función pues está sellado con piedras. (Ver Lam. 9 y Fig. 5)

En primer lugar se documentó el *Complejo Estructural 2* formado por los restos de una pared enlucida con yeso de unos 5 m. de longitud y unos 40 cm de altura, que se apoyaba directamente sobre la roca; a éste se adosaban unas escaleras de mampostería de unos 70 cm de ancho de la que se conservaban dos peldaños, seguidas de una pared enlucida con yeso de 80 cm de longitud, muy deteriorada, ambas estructuras apoyaban sobre un nivel de suelo que aún conservaba algunas baldosas, blancas y verdes. La pared de yeso se une con un muro del Complejo Estructural 4, pudiendo tratarse de unas dependencias relacionadas con este. (Ver Fig. 5)

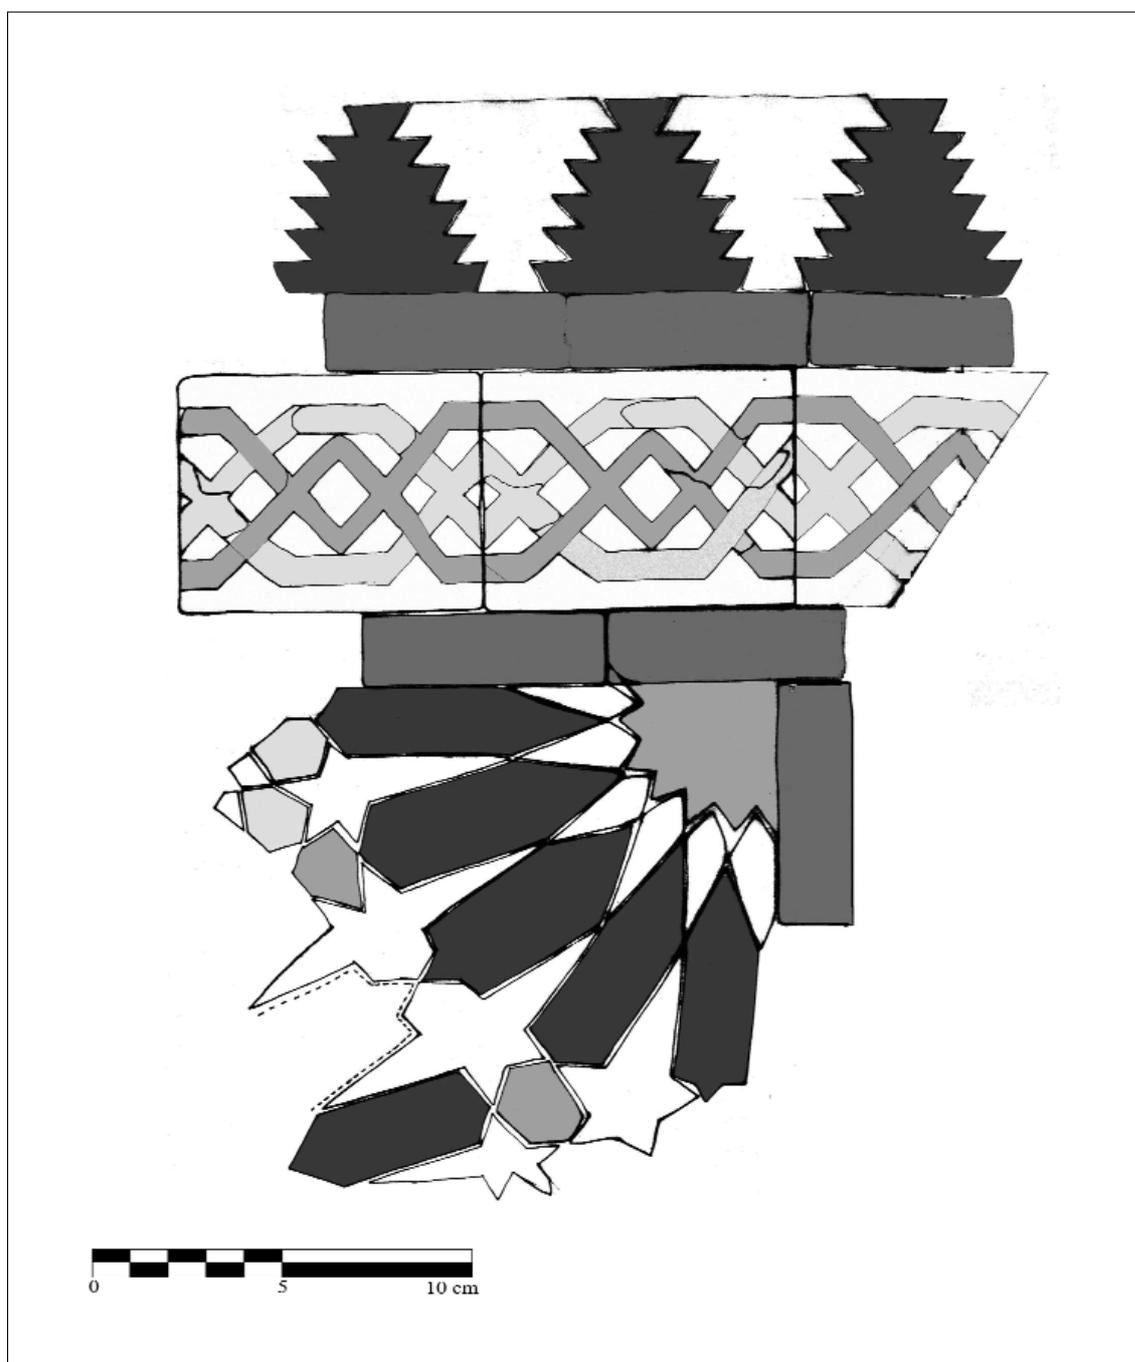
**Fig. 6.** Alicatado de tradición mudéjar

Durante el periodo de excavación, se pudieron recuperar paneles de alicatados de tradición mudéjar (Ver Fig. 6 y Lam.4) similares a los conservados en la ermita de Santa Ana en Torredelcampo, Jaén (Siglo XVI) (CASTILLO; CASTILLO, 1998). El revestimiento de las capillas con azulejos de esta factura, era una práctica bastante habitual en las iglesias de la ciudad, aun así es muy escasa la azulejería que se conserva, tal es el caso de la Mesa del Altar de la iglesia de la Magdalena y de la Capilla del Arco de San Lorenzo (GALERA, 1989:139-140). Pese a esto, el edificio goza de pocos alardes decorativos y arquitectónicos.

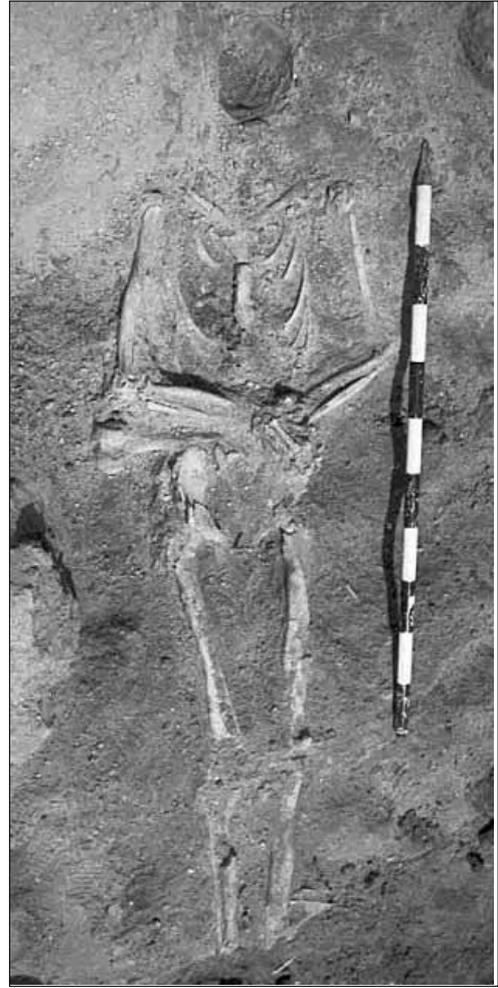
**Lam. 2.** Individuo 5

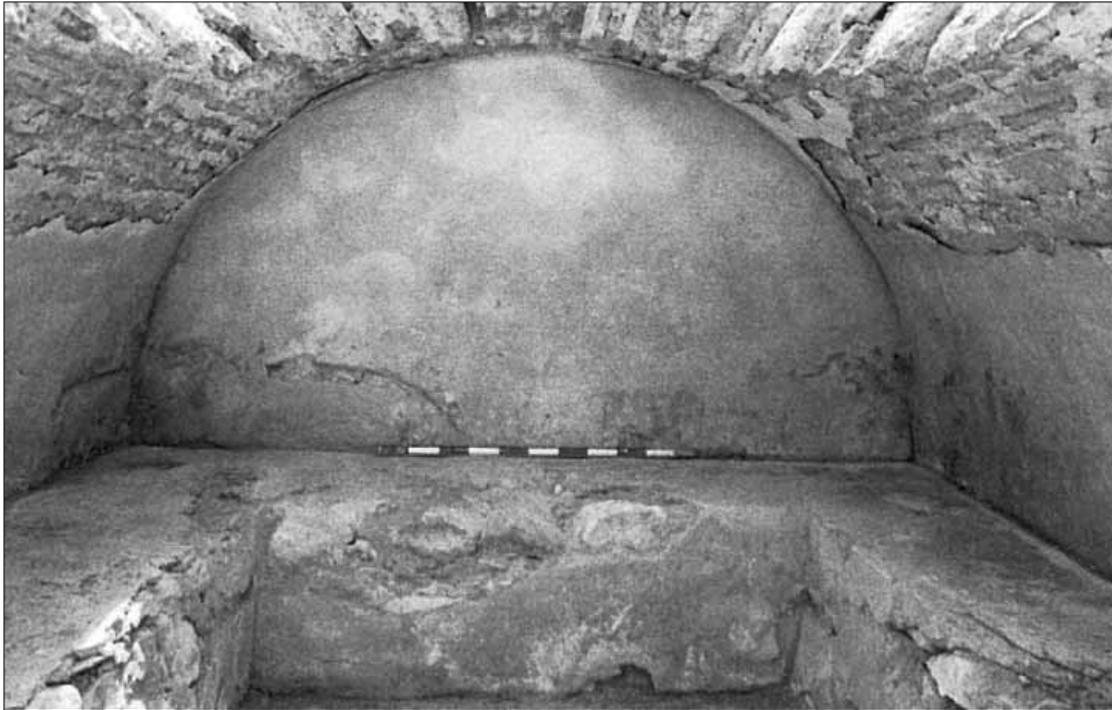
**Lam. 4.** Interior del Complejo Estructural 3

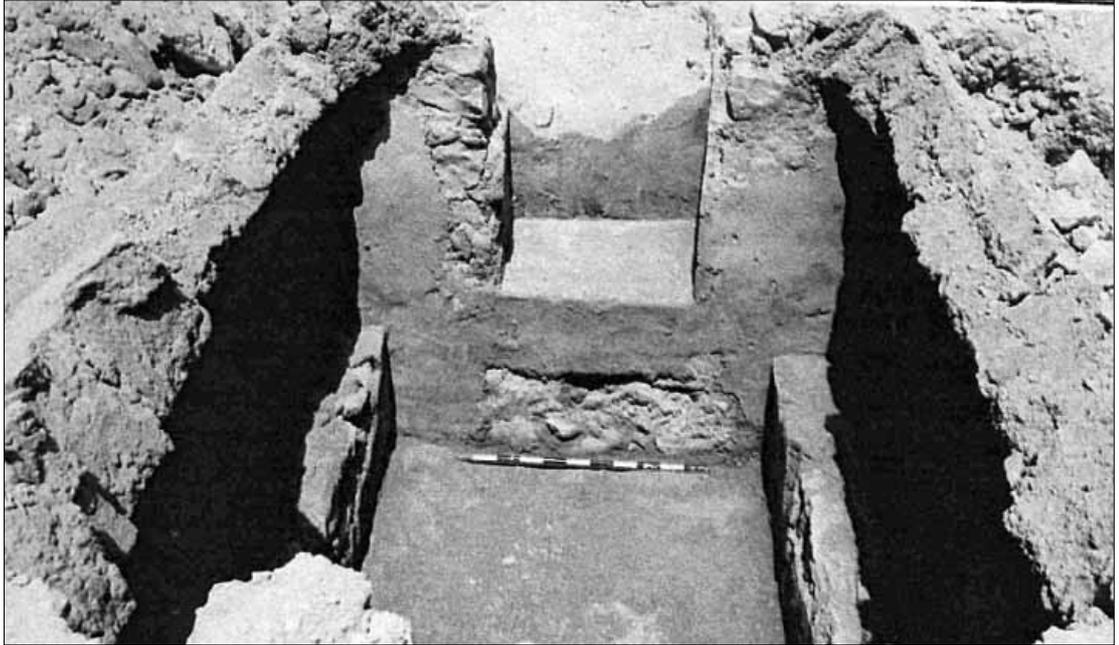
**Lam. 6.** Acceso escalonado del Complejo Estructural 3

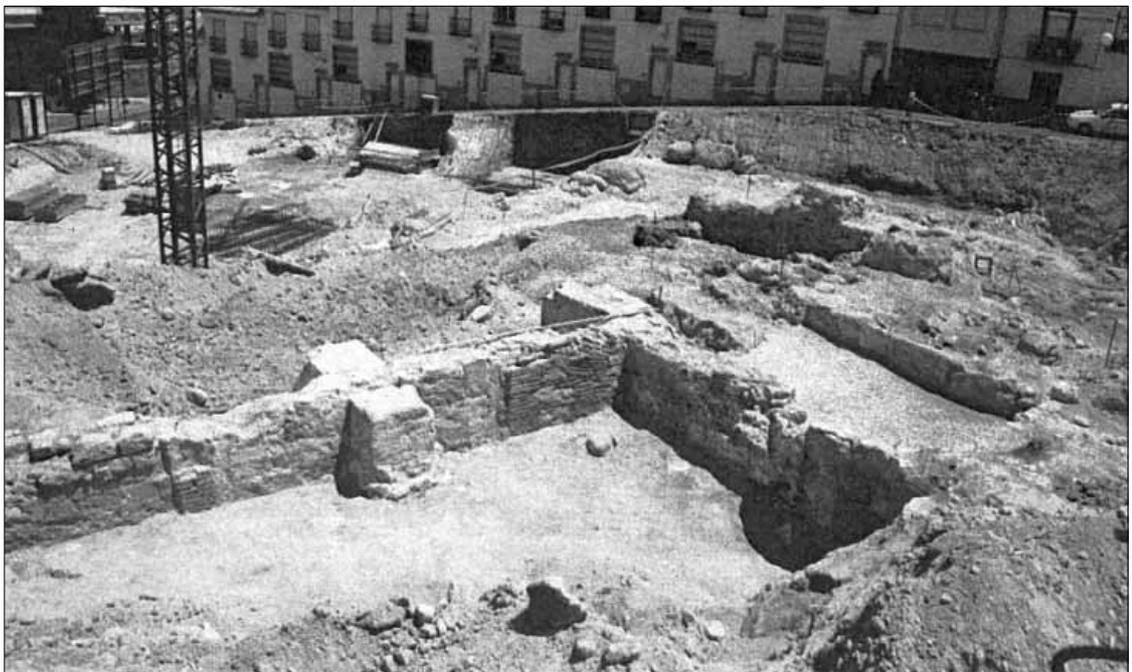
**Lam. 7.** Vista general del Complejo Estructural 4

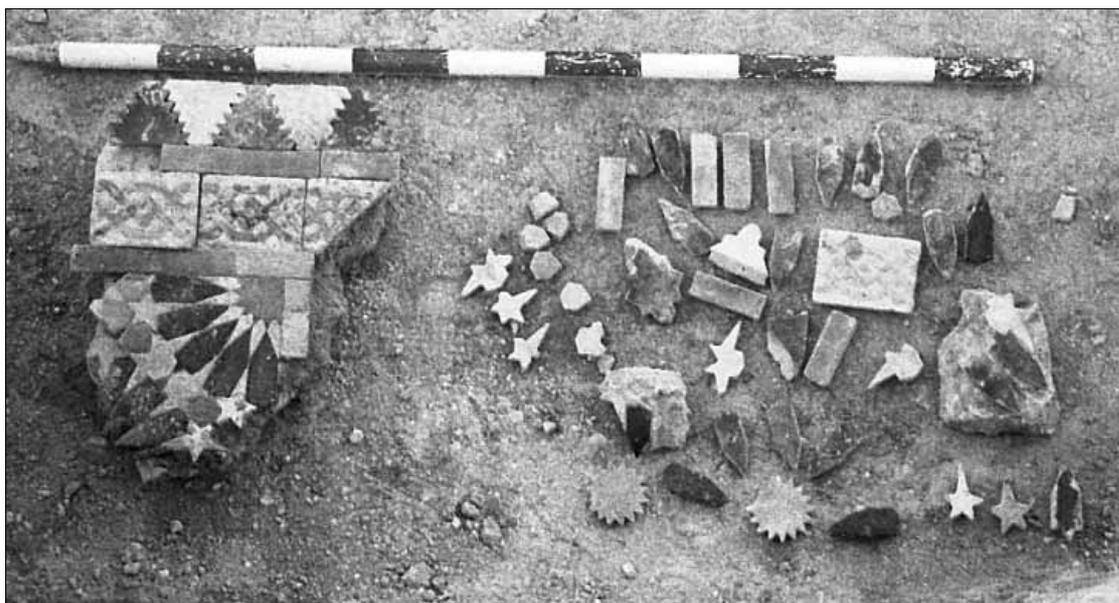
**Lam. 8.** Alicatado de tradición mudéjar

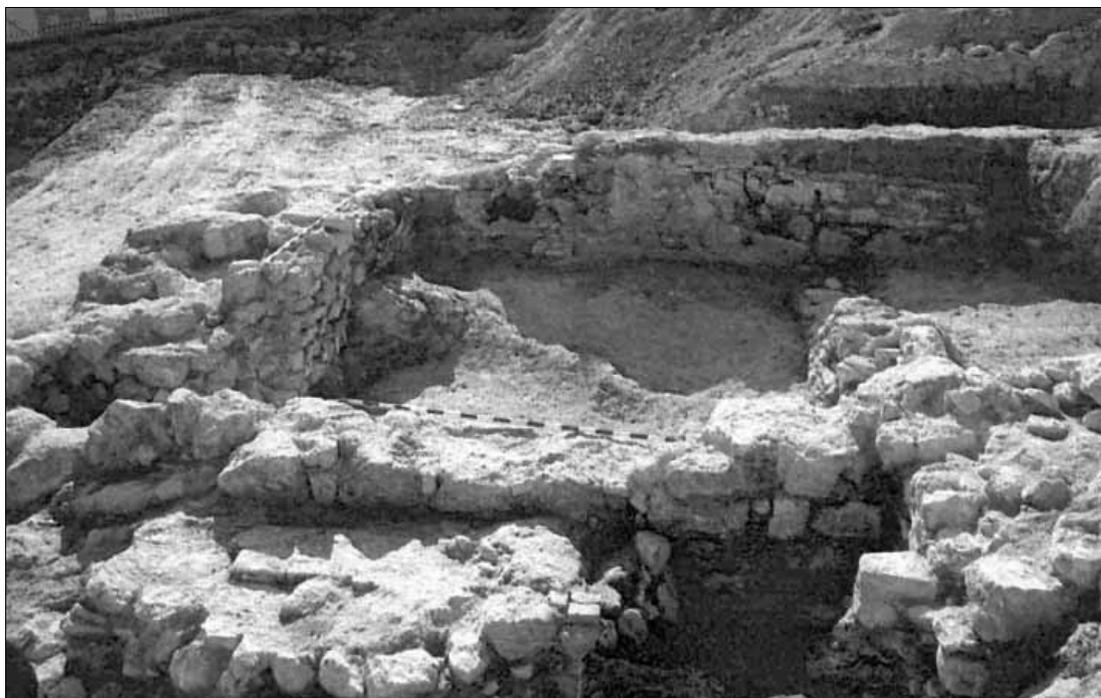
**Lam. 9.** Vista general del Complejo Estructural I

La primera estructura que se documentó (**Complejo Estructural 1**) pertenece a un espacio habitacional de forma aparentemente cuadrada, de unos 8 por 9 metros de lado aproximadamente, aunque no se ha documentado al completo debido a que los muros continuaban, por debajo del acerado, hacia la calle. Los restos de los muros conservados presentan una técnica constructiva bastante tosca, tienen casi un metro de grosor y descansan sobre la base geológica aunque existen algunas diferencias entre ellos: El muro 1 es más ancho debido a que ha sido revestido con varios refuerzos, los cuales conservan una altura inferior a la del muro primitivo y sobre ellos aparece un nivel de suelo. Presenta un aparejo de mampostería con piedras irregulares de distinto tamaño, a veces, calzadas con tejas y ladrillos. El Muro 2 tiene un primer tramo de 4 m. de longitud, y un segundo girando hacia el Este con 2 m. y un tercero que de nuevo gira al norte con 1 m. haciendo un pequeño recodo para unirse al muro Norte. Se trata de un muro de mampostería que presenta un fuste reutilizado
