Nuevos datos para el estudio del sistema de fortificación medieval de la ciudad de Jaén. Intervención arqueológica en la Puerta de Martos

INTRODUCCIÓN Y CONTEXTO

LA INTERVENCIÓN ARQUEOLÓGICA

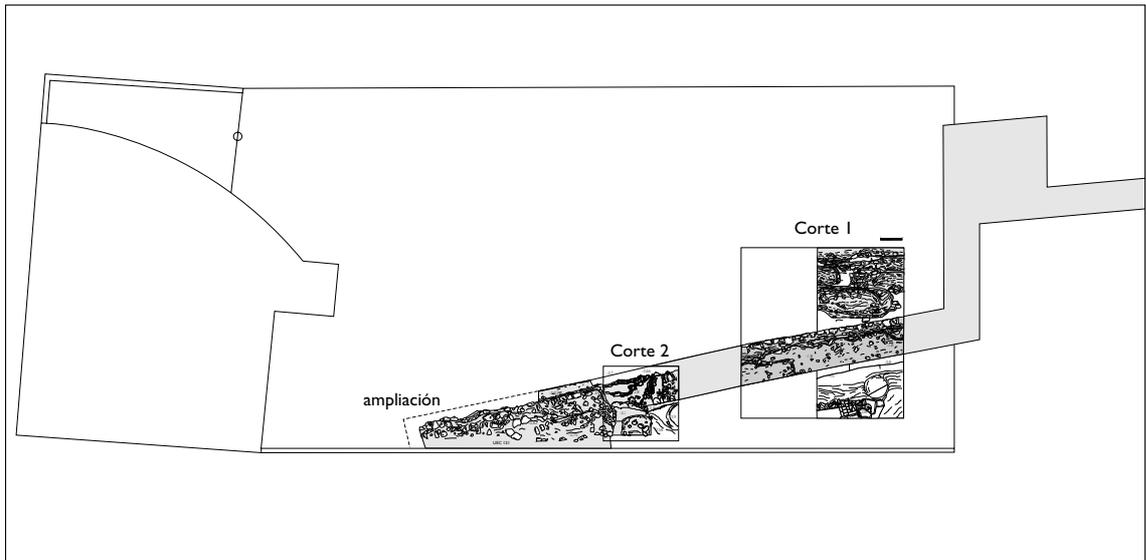
Figura 2. Planteamiento de la excavación

Se realizó un primer sondeo en la parte Este del solar, junto al lienzo de muralla que aún era visible, de 12.5 por 7.5 metros (Corte 1). Debido a la aparición de otro lienzo de muralla, se planteó la excavación de un segundo sondeo junto al anterior, con unas dimensiones de 3.5 x 2.5 metros (Corte 2), con el objetivo de esclarecer hacia dónde giraba aquel, ya que se perdía hacia la mitad Sur del solar (Figura nº 2). El lienzo de muralla tenía una continuación en dirección Suroeste, por lo que se amplió la zona de excavación para documentar la planta completa de la fortificación, finalmente se limpió superficialmente todo el solar. Los resultados confirman la existencia de un sistema defensivo con varias fases constructivas y momentos históricos, vinculados a la estructura de una de las puertas de entrada a la ciudad: la Puerta de Martos.

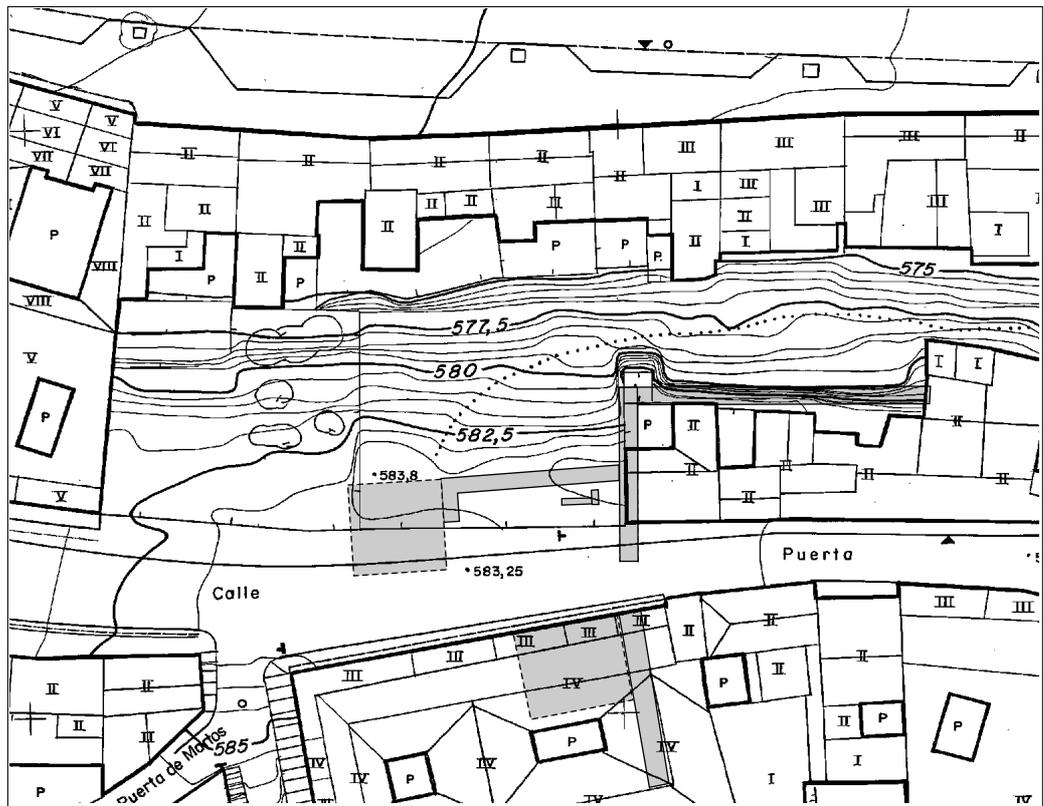
Figura 3. Estructuración de la puerta en época islámica

La fortificación desde la Puerta de Martos a la del Aceituno se configura, por tanto, al igual que el tramo superior (ver Castillo y Cano en este mismo volumen), como un sistema complejo, de lienzos con quiebras y torres, adaptados a la inclinación del terreno. Pero la Puerta de Martos se reforzó mediante la construcción en su lado Este de una torre albarrana relativamente adelantada, con el objeto de defender la puerta desde este lateral, donde comienza la bajada hacia el barranco situado en la carretera de Córdoba. Frente a esta torre, habría otra que mataría el lienzo que bajaba desde el castillo, y desde ella partiría otro lienzo hasta la Puerta, configurándose un largo pasillo de entrada a la ciudad. Se trata por tanto, de un sistema de puerta de entrada recta pero defendida por dos torres, una de ellas avanzada sobre el lienzo principal (Figura nº 3).

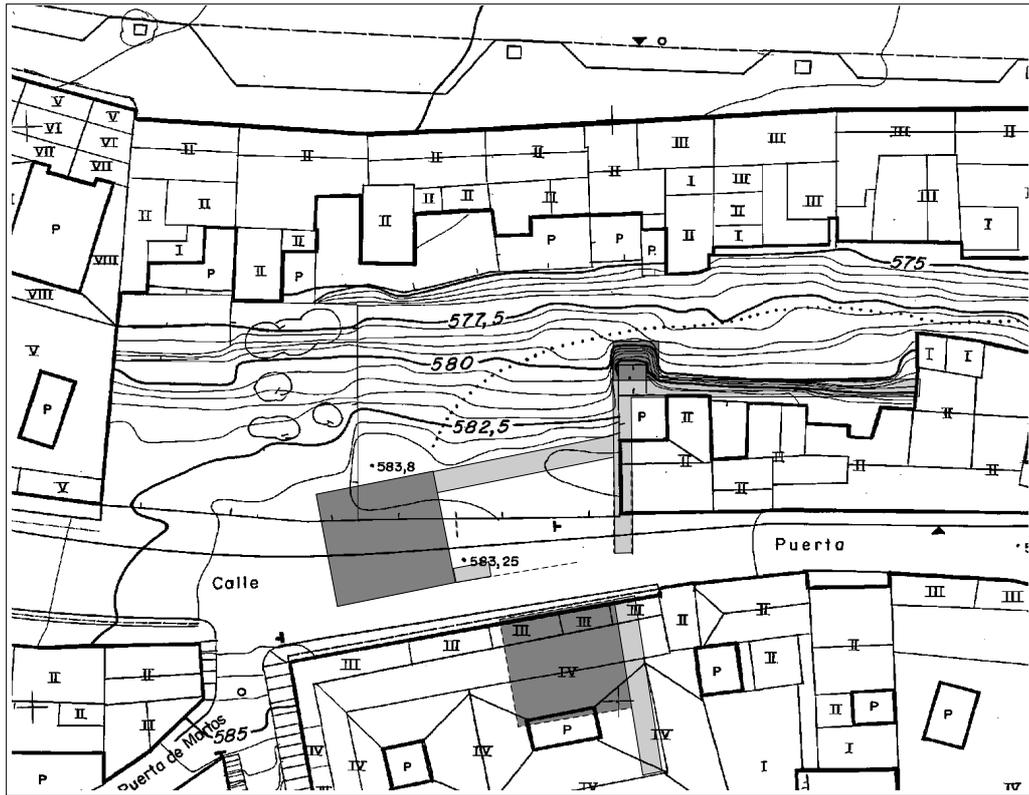
Figura 4. Estructuración de la puerta en época cristiana y moderna

puerta en el siglo XIX con motivo de la visita de Isabel II a Jaén, que unida a los datos arqueológicos recuperados en la intervención, nos muestran la articulación y estructura de esta entrada a la ciudad (Figura nº 4).

En ella observamos la existencia de una torre albarrana que al menos en su cara Oeste se encuentra revestida por sillares de grandes dimensiones, con sillarejo en las esquinas. Esta torre ha sido localizada durante la intervención arqueológica al Oeste del corte 2, aunque tan solo ha sido posible documentar su cara Norte, destruida en el año 1866 con el derribo definitivo de la puerta ².

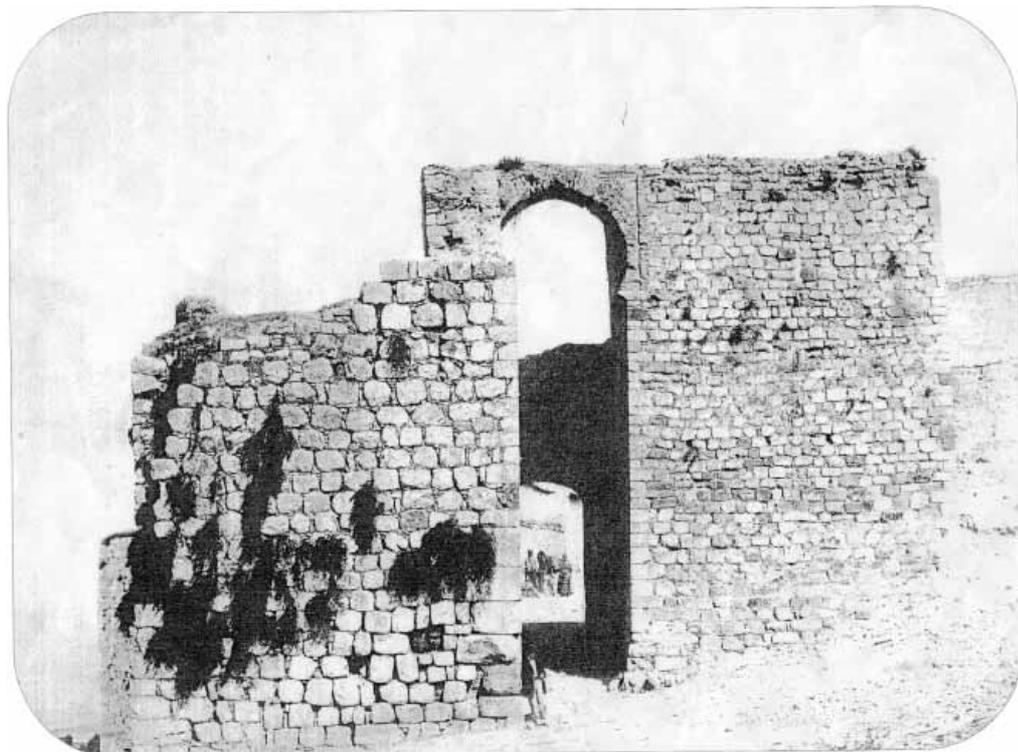
Figura 5. Fotografía de la Puerta de Martos del siglo XIX

El conjunto de la Puerta de Martos se compondría de una tercera torre, como muestra la fotografía del XIX, y que se encontraría en el lado opuesto al solar, enmarcando de esta forma la puerta, ubicada en la actual calle y lugar donde no se ha realizado ninguna intervención arqueológica. Se trata de una torre de planta cuadrada adosada a la línea principal de la muralla islámica de tapial, la cual se aprecia en la fotografía por detrás de la torre. Pensamos que es muy posible que esta estructura ocupe la posición de una torre anterior de origen islámico, del mismo modo que ocurre con la torre albarrana, ya que se fabrica con mampostería regular presentando refuerzos de sillarejos en sus esquinas, es similar a algunos elementos existentes en la muralla Norte pudiendo datarse en el siglo XIV.

De esta forma, la puerta quedaba enmarcada por dos torres (Figura n^o 5), una albarrana en su lado izquierdo (según se mira la fotografía) y adelantada 15 metros de la línea de fortificación, mientras que la de la derecha se localizaría a ras de ella, la cual es identificada por M^a S. Lázaro como torre del Comendador (LÁZARO, 1988). Entre ambas se abre la puerta con acceso recto, enmarcada por un arco de herradura de ladrillos con pequeño alfiz. El tramo interior, según se desprende del acta de demolición, presenta una bóveda de medio cañón "...de muy mal género, como también los

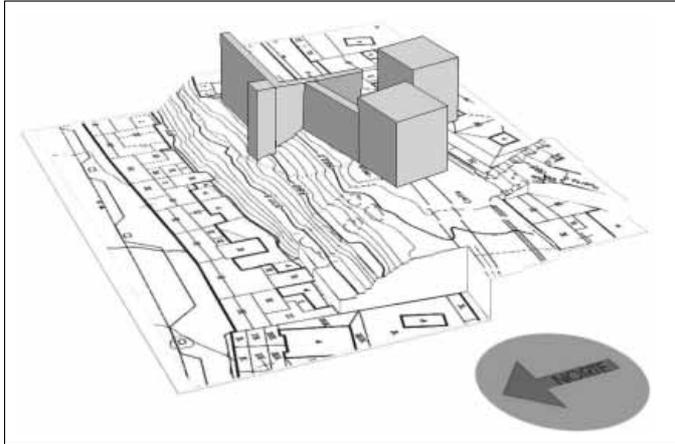
Figura 6. Reconstrucción tridimensional de la Puerta de Martos

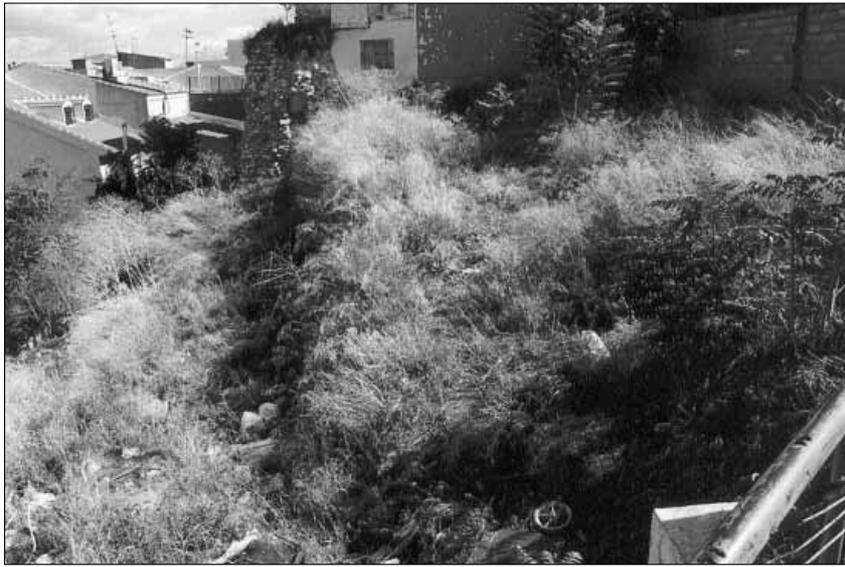
Lámina 1. Situación previa a la intervención

El solar se encuentra ubicado en la zona oeste de la ciudad de Jaén, en concreto en el barrio de la Magdalena, junto a los antiguos lienzos de murallas (Figura nº 1). Previo a la intervención, la zona presentaba un estado lamentable (Lámina 1): acumulación de basuras, vertidos recientes de escombros, aportes de tierras y abundante vegetación; aunque aún podía observarse en la zona Este del solar parte del

lienzo de tapial de la fortificación medieval, sobre el que se levantaba una vivienda, y junto a la cual se apreciaban restos de una torre muy deteriorada, y que se encontraría originalmente revestida con mampostería.

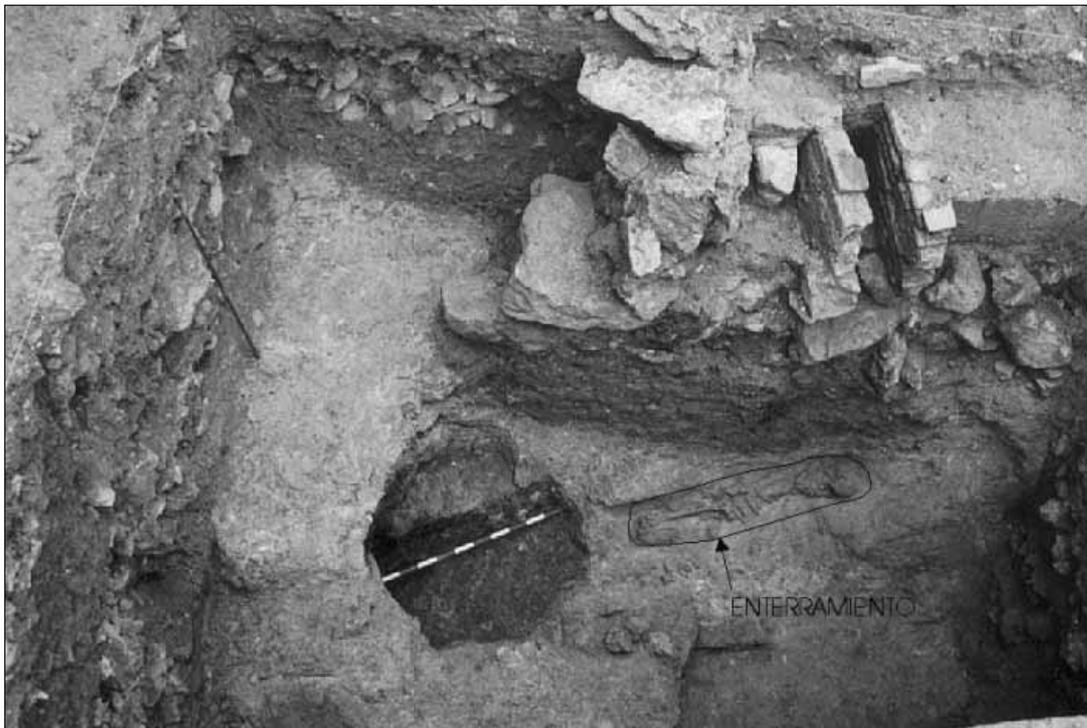
Lámina 2. Tumba de época islámica

Los restos más antiguos localizados, corresponden a la tumba de un varón adulto, de tipo fosa, excavada en el sustrato geológico (CEF. 2 Corte I-Sector C). A pesar de no disponer de una estratigrafía relacionada con esta inhumación que nos permita precisar su cronología, ya que se encuentra afectada por una zanja de cimentación realizada tras la conquista cristiana (UEC. 107), su relación con la estratigrafía general del sondeo, así como su orientación y la disposición de la inhumación, podrían indicar que se corresponde con un enterramiento del siglo X, ya que es en este momento cuando se tiende a orientar los cuerpos de Suroeste a Nordeste. La inhumación presenta una posición en decúbito supino lateral derecho, y con el rostro dirigido hacia el Sur (Lámina nº 2). No se ha podido determinar el tipo de fosa en el que se realizó dicho enterramiento, al estar muy afectada por la zanja de época cristiana. El cuerpo se encontraba cubierto completamente por las margas que componen la base geológica en este lugar; hecho que podría deberse a un corrimiento de éstas, o a un desprendimiento de la cubierta de la tumba, en el caso de que se hubiera realizado en una fosa excavada con forma abovedada aprovechando la escasa dureza de la base geológica, facilitando, de este modo, una cubrición parcial de la sepultura, como las documentadas en las necrópolis localizadas en la Zona Arqueológica de Marroquíes Bajos (SERRANO y CASTILLO 2000).

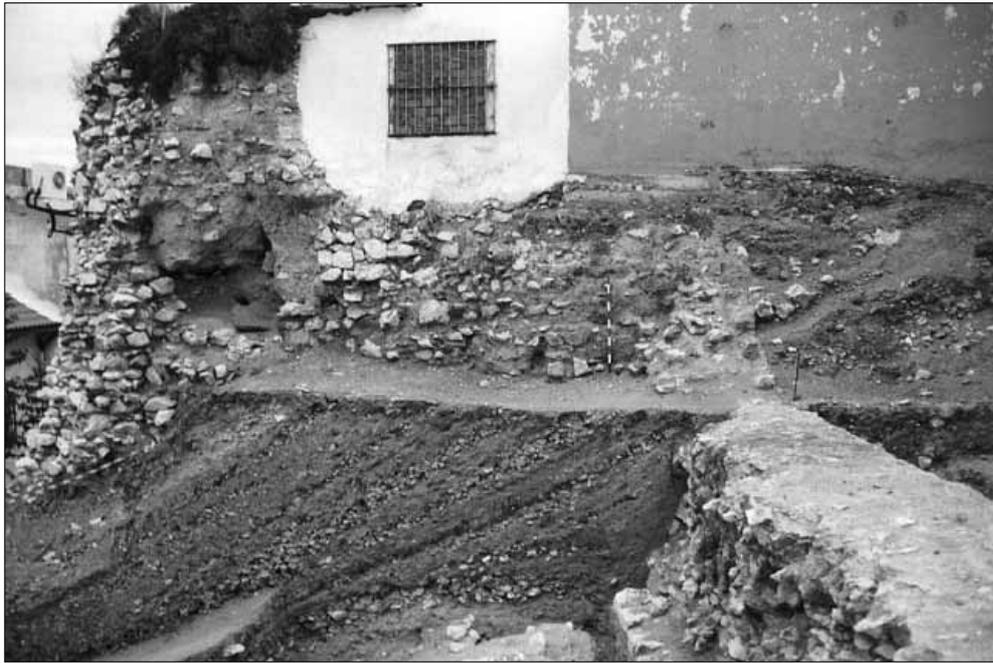
Lámina 3. Lienzo de muralla conservado

En la intervención arqueológica se han documentado diversos lienzos de muralla que aún se conservan en pie, realizados con tapial y pertenecientes al siglo XII. Éste es el caso del paño que se dirige hacia la Puerta del Aceituno en dirección Oeste. Este tramo, en la actualidad, cumple la función de cimentación de las viviendas contiguas, al igual que la vivienda situada al Este de la parcela que, como ya hemos dicho, se apoya directamente sobre el lienzo de muralla que ha llegado visible hasta hoy. Este último queda unido al paño anterior por una torre esquinada realizada en mampostería y posiblemente de una fase posterior. Estos lienzos unidos configuran un ángulo de 90°, que se corresponde con uno de los quiebros más importantes del sistema de fortificación de la ciudad (Lámina nº 3).

Aunque estos paños de fortificación se encuentran bastante deteriorados, es posible apreciar la línea que diferenciaría los cajones del tapial, así como varios mechinales.

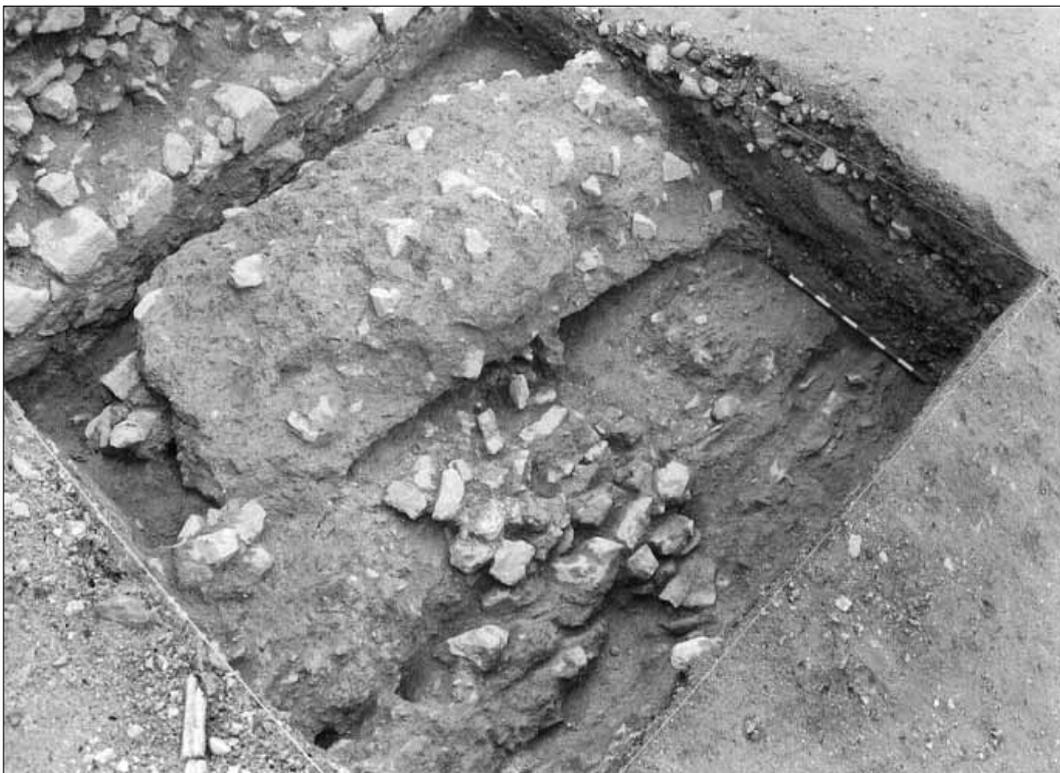
Lámina 4. Tapiales islámicos derruidos

Junto a los lienzos en pie, también se han documentado durante el proceso de excavación diversos restos constructivos de tapial, los cuales parecen haber sido derrumbados en época cristiana hacia el exterior de la fortificación, durante uno de los procesos de reforma que sufrió la Puerta de Martos tras la conquista. En concreto, en los dos sondeos se han localizado restos de grandes bloques de tapias compactos y guardando una alineación, los cuales han caído sobre niveles pertenecientes a época cristiana (Láminas 4 y 5). Este hecho, unido a la aparición de una torre en la limpieza en extensión del solar, que estaría al extremo de esa línea derribada, parece implicar la existencia de una torre albarrana que defendería la entrada de la puerta en el período islámico que estamos analizando.

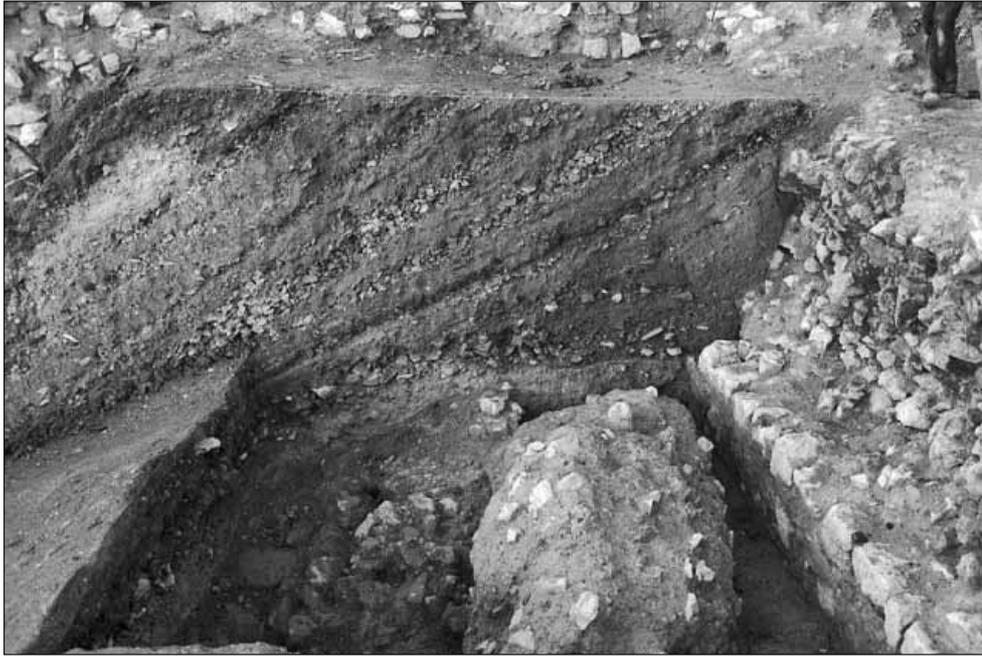
Lámina 5. *Tapiales islámicos derruidos*

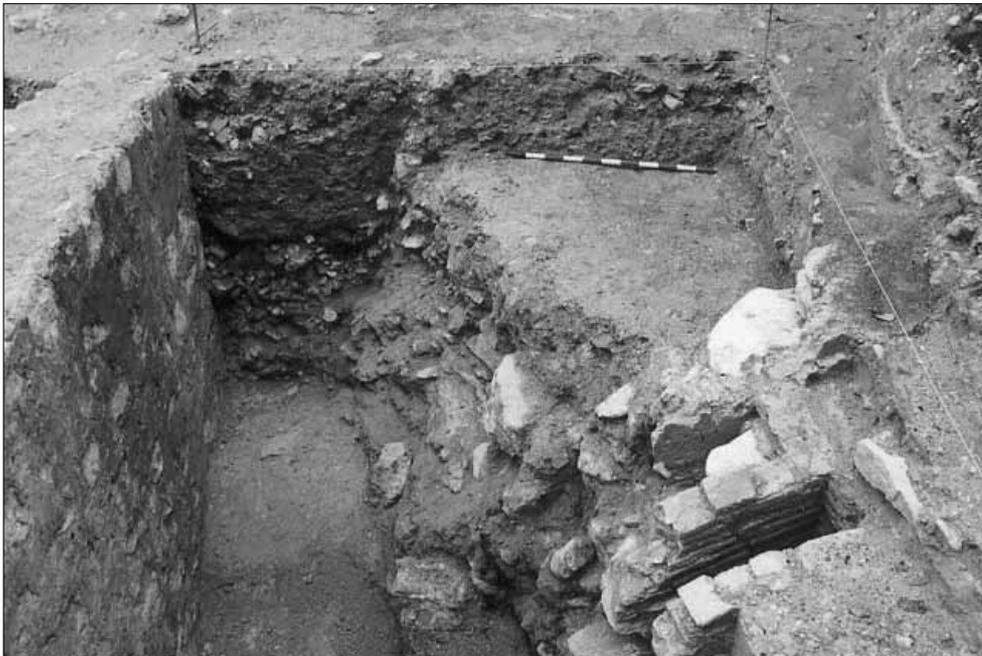
Lámina 6. *Estructuras y suelos de ocupación de época islámica en el interior de la fortificación*

Sobre esos estratos, que nivelan el terreno hacia el interior de la fortificación, encontramos diversos elementos constructivos. En el extremo Sureste del corte I se localiza una superficie horizontalizada que correspondería a un suelo de ocupación adosado a una estructura construida con ladrillos, piedras y yeso. Adosada al Oeste de esta estructura, y perteneciente a este mismo momento constructivo se encuentra un muro de tapial (UEC. 37), que presenta una orientación en dirección Noroeste-Suroeste. No se ha podido determinar la funcionalidad de dichas estructuras, aunque podrían corresponderse con construcciones relacionadas con un posible cuerpo de guardia anexo al interior de la muralla islámica en fases más tardías, ya que los materiales pertenecen al siglo XIII (Lámina nº 6).

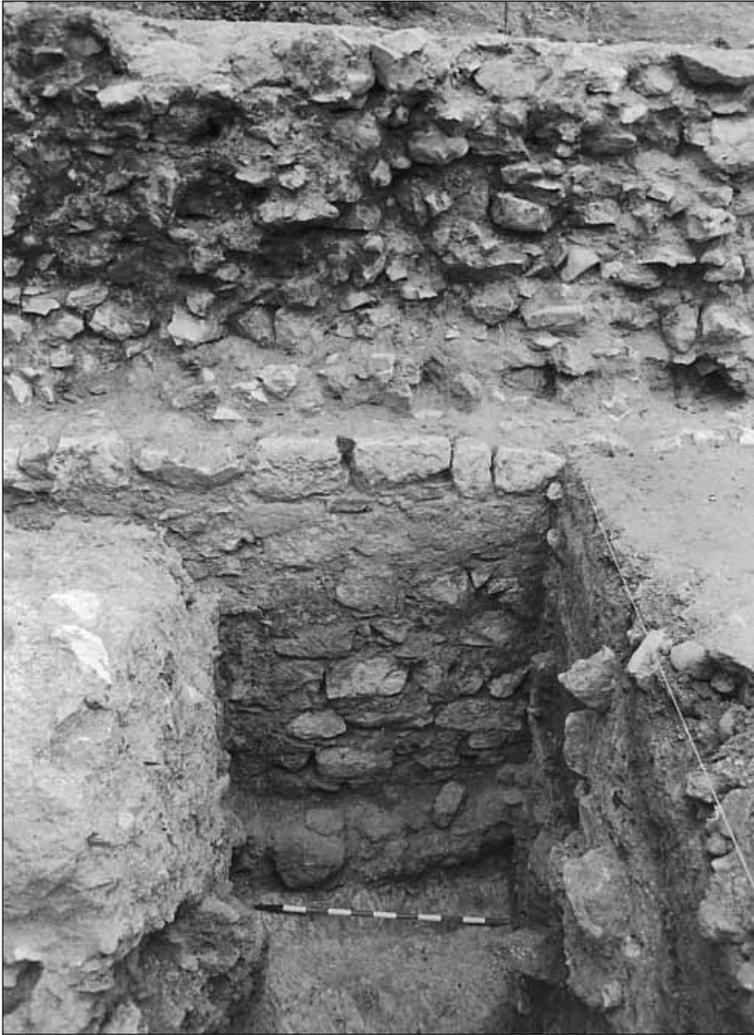
Lámina 7. Fortificación de época cristiana

Tras la conquista cristiana, aunque en momentos difíciles de fechar, el sistema de fortificación sufrió diversas reestructuraciones, sobre todo en aquellas zonas que fueron deteriorándose más, con la introducción generalizada de diferentes elementos de construcción, empleándose para ello nuevos materiales. Al principio todo el trazado del sistema de fortificación de la ciudad siguió en uso, pero paulatinamente, las murallas de tapial que aún conservaban su integridad fueron revestidas con muros de mampostería, un sistema que se ha denominado de "encamisado" (Láminas nº 7 y

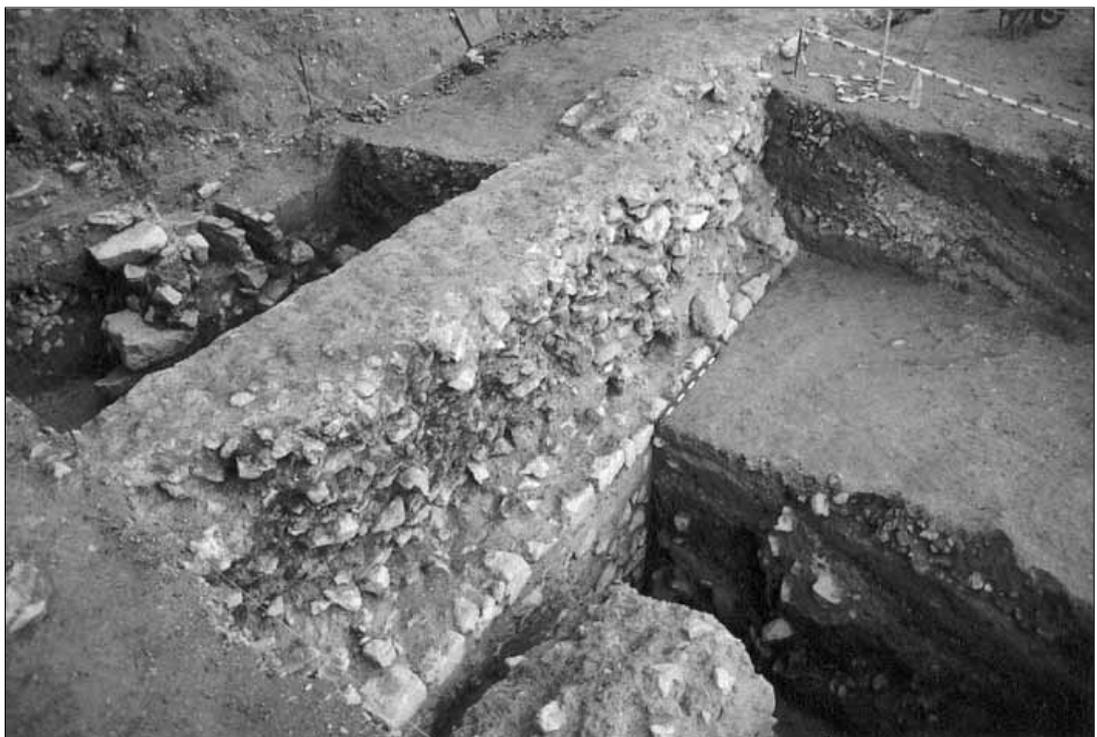
Lámina 8. Fortificación de época cristiana

8); en cambio, aquellas partes arruinadas fueron derribadas y rehechas de mampostería, como es el caso que nos ocupa en la Puerta de Martos, donde, como hemos indicado, se han localizado grandes bloques de tapial perteneciente a lienzos islámicos demolidos, caídos sobre los niveles arqueológicos de la primera ocupación cristiana de la ciudad.

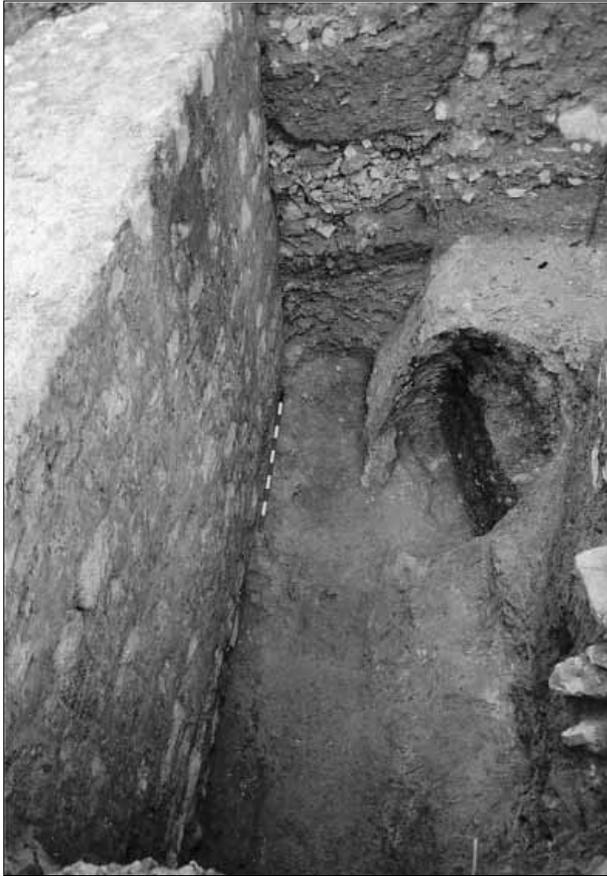
Lámina 9. Fortificación de época cristiana

De esta manera, se reconstruye la muralla localizada tanto en los corte 1 y 2 como en la limpieza en extensión del solar (UEC. 97). Para ello se abrió una zanja de aproximadamente 3 metros de ancho (UE. 107) en el mismo lugar en el que se encontraba la muralla islámica, y desde donde se levantó la nueva cerca. Esta zanja rompe la estratigrafía existente hasta la base geológica, arrasando los niveles pertenecientes a la fundación de la muralla de época islámica, así como a los restos de la necrópolis anteriormente comentada. Por tanto, la muralla original del periodo islámico fue completamente recubierta por la castellana desde su base hasta una altura de unos 3 metros aproximadamente, la parte alta que se encontraba arruinada se derribó y se construyó un nuevo alzado (Lámina nº 9).

La muralla castellana excavada conserva aproximadamente un alzado de unos 4 metros desde su base, y tiene una anchura de 1.80 metros. Está compuesta por un núcleo de enripiada con argamasa de cal, arena de color amarillento y piedras. Tanto la cara interna como la externa se componen de sillares irregulares dispuestos en hiladas, y nivelados en ocasiones con verdugadas de tejas y ladrillos. Ambas caras de la muralla se encuentran enlucidas con un mortero de color amarillento, que se conservaba perfectamente en su cara interna.

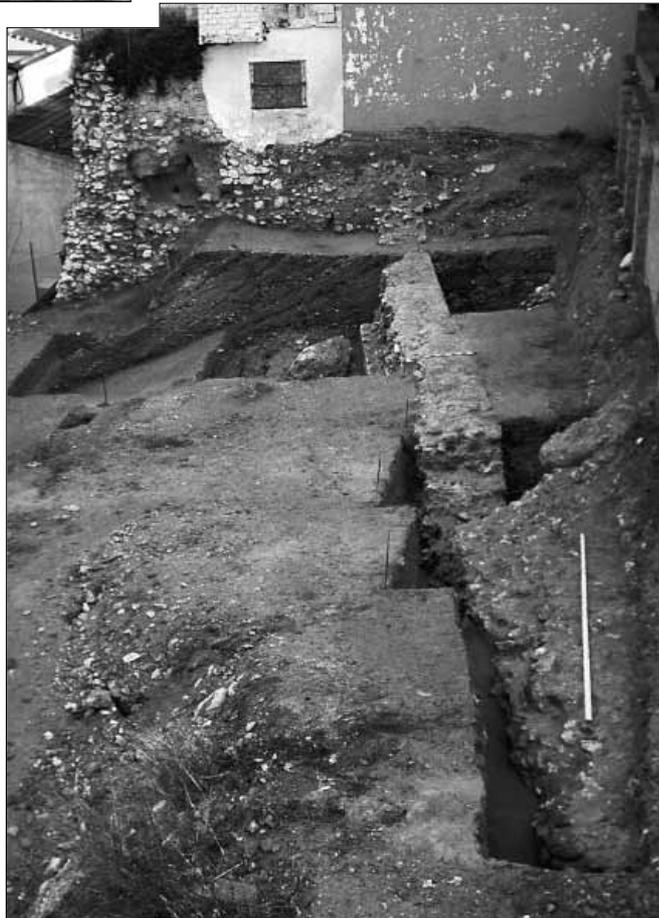
Lámina 10. Vista general del recorrido de la fortificación

Como hemos indicado anteriormente, esta torre estaría ocupando la posición de otra de origen islámico. En el corte 2 se puede apreciar como el tapial islámico (UE. 83) fue recortado, y sobre él se montó la nueva construcción cristiana. La cara exterior de esta estructura se encuentra muy deteriorada como consecuencia del derribo de la puerta en 1866, aunque hemos podido documentar en planta su cara externa (Lámina nº 10).

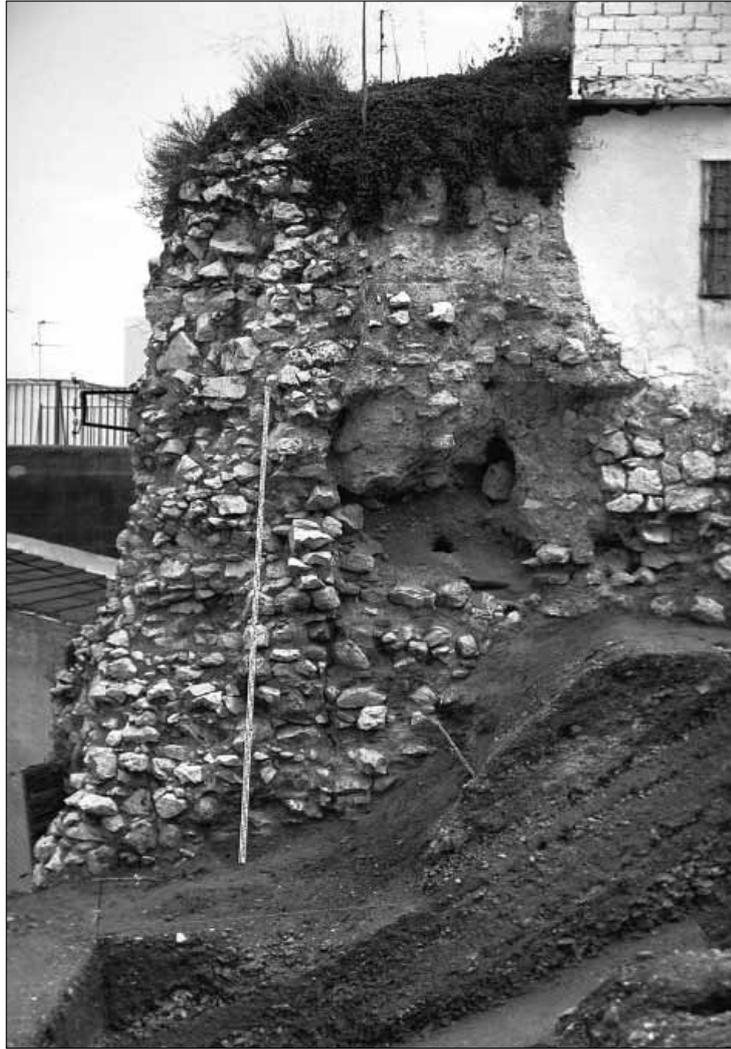
Lámina 11. Estructura conservada de la torre Perea

En la zona nordeste del solar existe otra torre que se adosa y refuerza la muralla islámica en el giro de 90° que realiza hacia el Norte, en dirección hacia la Puerta del Aceituno. No se puede precisar la cronología de esta estructura, ya que no ha sido posible intervenir en este lugar por encontrarse muy deteriorada y existir peligro de desprendimientos. En su base se

aprecia que se trata de una torre de planta cuadrada con unas medidas aproximadas de 5 metros en su cara Norte, y de 3 metros en sus lados Este y Oeste, con un núcleo interno muy parecido al de la torre albarrana de época castellana (UE. 121), lo que nos podría indicar una misma cronología o fase constructiva. Topográficamente esta torre cierra el conjunto de la defensa de la puerta, y podemos identificarla con el nombre de torre Perea, ya que M^a S. Lázaro localiza con ese nombre a una torre en esta puerta por aparecer en escrituras de arrendamiento, aunque no fue derribada por completo como supone la autora (LÁZARO, 1988) (Lámina n^o 11).
