# Intervención arqueológica en la Puerta de Baeza. Nuevas aportaciones al sistema fortificado de la ciudad de Jaén

Mercedes Navarro Pérez \*
Vicente Barba Colmenero \*
Francisca Alcalá Lirio \*
Francisco Arias de Haro \*

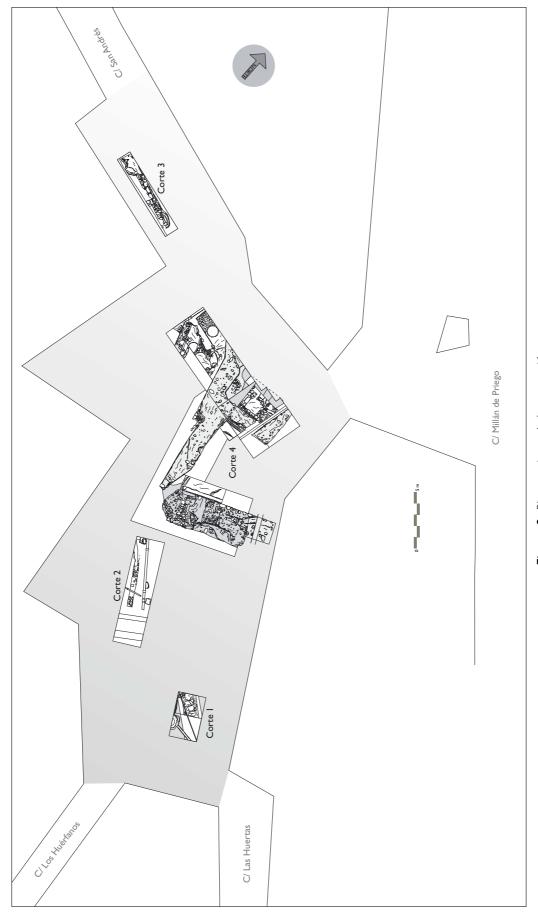
Figura 2. Planteamiento de la excavación.

Durante el proceso de excavación se realizaron cuatro sondeos, los cuales se ubicaron en aquellas zonas donde las obras de remodelación de la plaza iban a afectar al subsuelo, por la colocación de diversas infraestructuras urbanas (Figura n° 2). Hay que señalar que nos encontrábamos en un espacio público donde el transito de vehículos y personas era constante, motivo por el cual la intervención ha estado sujeta a continuas modificaciones y planteamientos metodológicos.

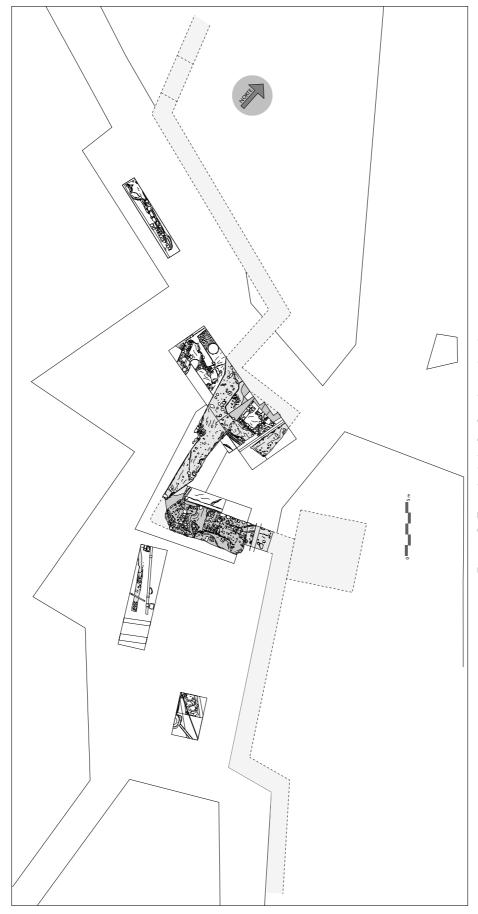
Figura 3. Trazado de la fortificación medieval.

En un momento posterior, comprendido entre los siglos XI-XII, se construyen las principales estructuras documentadas y relacionadas con la fortificación islámica: lienzos de murallas que reproducen un trazado zigzagueante en todo el recorrido de la plaza, y adosada a ella una torre que con toda seguridad defendía un acceso en esta parte de la ciudad islámica. No ha sido posible documentar la estructura de la puerta de esta época, aunque creemos que se encontraría en el mismo lugar que la perteneciente al período castellano, como veremos, en uno de los quiebros de la muralla y resguardada por varias torres (Figura n° 3).

Los restos de muralla documentados marcan la siguiente trayectoria (Figura n° 3): dirigiéndose hacia la plaza desde el edificio "Veredas" (CASTILLO, PÉREZ, MARÍN y ZAFRA, 1995),

desciende desde el inicio de la calle San Andrés con dirección Este, produciéndose un primer quiebro hacia la parte central de la plaza con trayectoria Sureste. Este primer tramo conserva una longitud de unos 10 metros aproximadamente. Existe un nuevo quiebro, aunque de poca entidad, hacia el Sur, marcándonos un nuevo tramo de 5 metros de longitud y una anchura de 3 metros, coincidiendo con el lugar donde se adosa la torre excavada (Lámina nº 3). El último trayecto documentado de esta estructura defensiva, se corresponde con un nuevo giro con dirección hacia el Este, tramo donde se aprecian las mayores reformas de época castellana y donde se localiza la puerta de acceso a la ciudad.

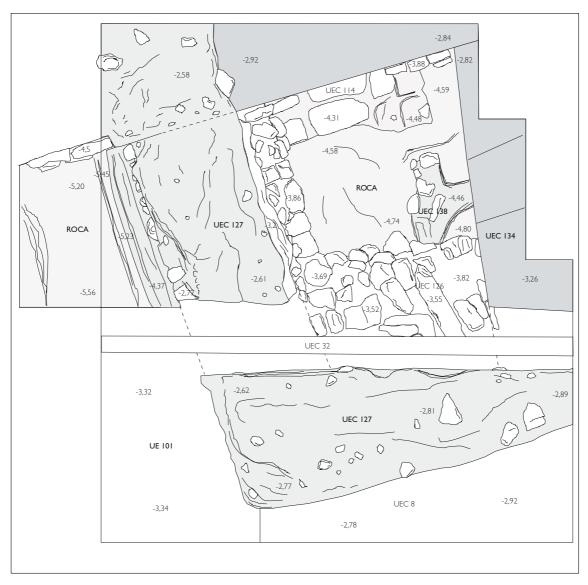
Figura 4. Planta de la torre excavada.

La torre documentada durante la intervención arqueológica se sitúa al nordeste adosándose a la muralla. Apoyada sobre la base geológica mantiene la misma técnica constructiva que la muralla, mediante cajones de tapial, conservando un alzado de 3 metros (Figura nº 4). A falta de confirmar la situación exacta de su cara Norte, se prevé que tenga unas dimensiones de 4 metros en sus dos laterales y de 5 en su cara frontal. En su interior se ha documentado un suelo de ocupación que nos confirma que la torre tendría una sala inferior de una sola estancia, cuyo acceso se realizaría desde

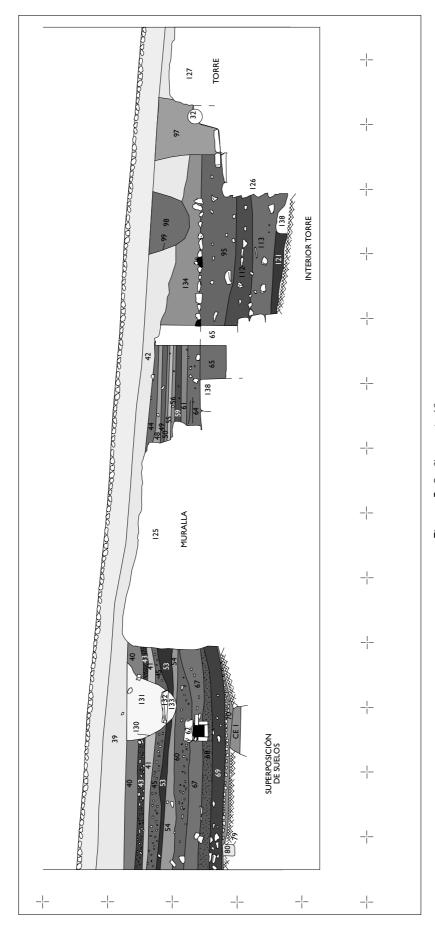
Figura 5. Perfil estratigráfico.

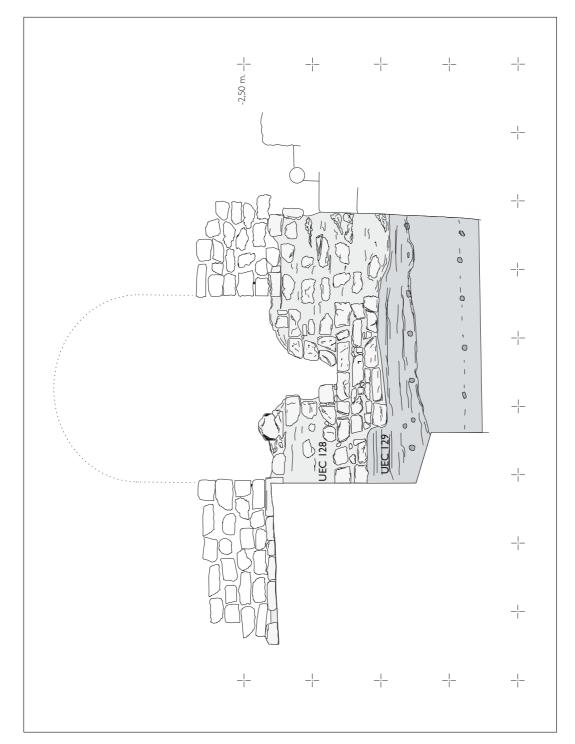
Figura 6. Alzado de la Puerta de Baeza.

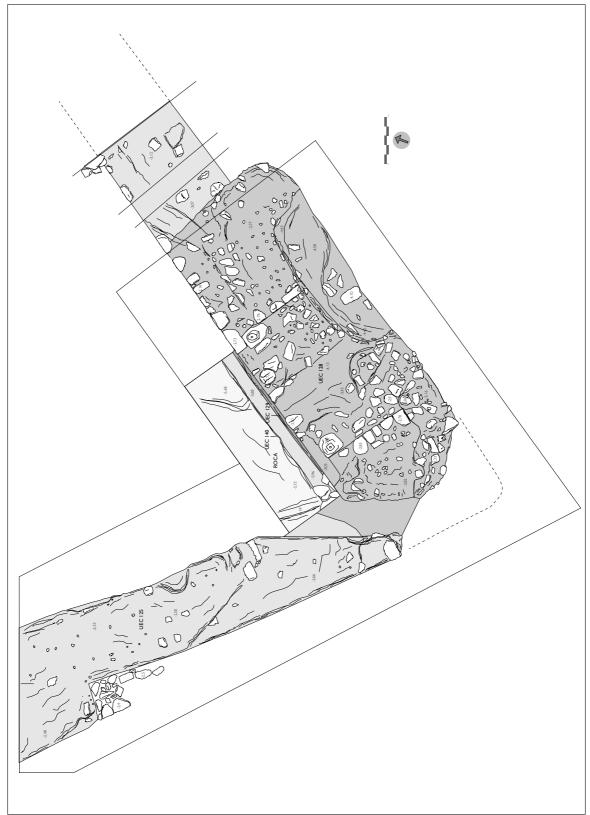
Figura 7. Planta de la Puerta de Baeza.

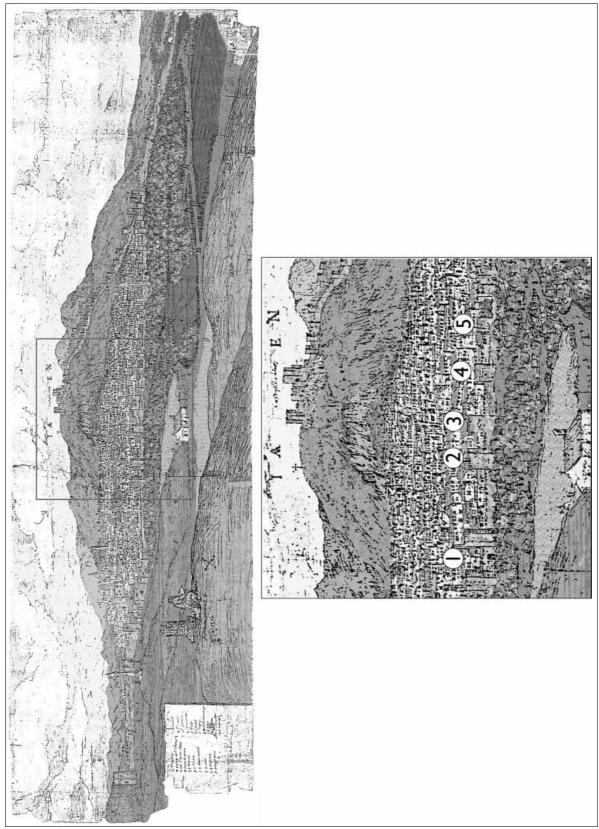
Figura 8. Grabado de Van den Wingaerde 1567.

Existe un grabado realizado en 1567 por Vanden Wyngaerde, en el cual se nos muestra una panorámica de la ciudad medieval con el sistema de fortificación. En él se puede observar el trazado de la muralla y las diferentes puertas que en ella había. La Puerta de Baeza no aparece reflejada en el grabado, el motivo podría ser que la puerta por su disposición queda totalmente oculta desde la panorámica de donde autor realiza el dibujo (aproximadamente en el extremo sur de la Zona Arqueológica de Marroquíes Bajos). Nosotros mismos hemos buscado esa perspectiva del dibujo sobre el terreno, y efectivamente, aunque hoy en día se complica más la visión de la ciudad por los edificios, no quedaba reflejada por que se encontraba escondida por las torres que la protegían.

Observando el grabado (Figura nº 8), la Puerta de Baeza se localizaría en el tramo de la muralla existente entre la Puerta de San Agustín (I), que se encontraba situada en la actual Plaza de los Jardinillos y la Puerta del Sol, junto al Pilar del Arrabalero. La muralla discurre a lo largo de la actual calle Millán de Priego en dirección noroeste. En el dibujo, aunque las distancias reflejadas parecen ser bastante relativas, se observa la existencia de cuatro torres entre ambas puertas, y alguna de ellas podríamos identificarlas con las documentadas durante las tareas de demolición e intervenciones arqueológicas realizadas en las últimas décadas.

Juan Eslava Galán (1999) hace referencia a la demolición, frente al nacimiento de la calle Castilla de un lienzo de muro de 11.60 m. de largo y su correspondiente torreón (2). La siguiente torre a la que tendríamos que hacer referencia (3) se encontraría entorno a la Puerta Baeza, aunque no existe documentación alguna que nos permita situarla con una localización exacta. A partir de ésta, es posible apreciar en el grabado un cambio en la trama de la muralla, que podría indicarnos cierta profundidad. En este lienzo se localizaría la torre documentada durante la intervención arqueológica

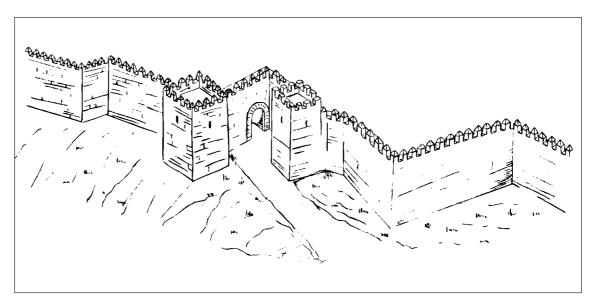
**Figura 9.** Reconstrucción idealizada de la Puerta de Baeza.

(4), y que cumpliría una función defensiva respecto a la puerta. Nuevamente, aunque con mayor claridad, es posible apreciar que la muralla realiza un quiebro (documentado durante esta intervención arqueológica). En este lienzo se sitúa una nueva torre (5) localizada en la intervención arqueológica realizada en 1991 en el actual "Edificio Veredas" (CASTILLO, PÉREZ, MARÍN y ZAFRA, 1995). Por tanto, la puerta quedaba protegida entre dos torreones en un importante quiebro que realizaba la línea de fortificación (Figura n° 9).

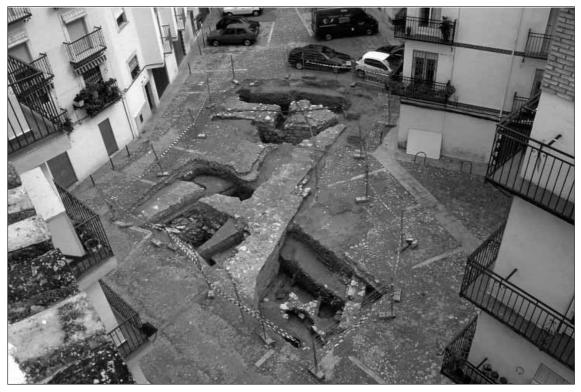
**Lámina I.** Vista general de la intervención.

La excavación arqueológica consiguió documentar parte del sistema de fortificación de la ciudad medieval, que atravesaba la plaza procedente de la medianería trasera de las viviendas de la calle Millán de Priego, y dirigiéndose hacia la Plaza de los Jardinillos (Lámina n° 1). También se localizó de una de las puertas de entrada a la ciudad: la Puerta de Baeza.

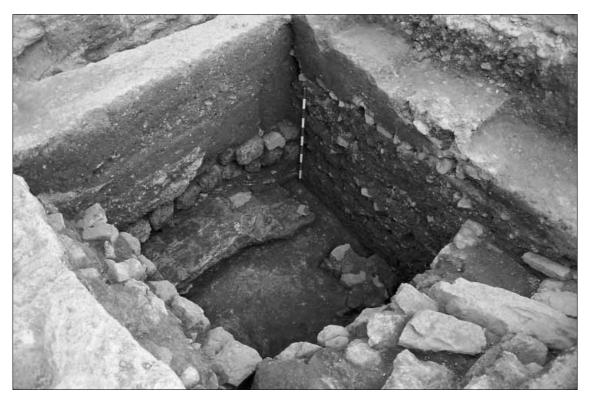
**Lámina 2.** Pavimento de mármol.

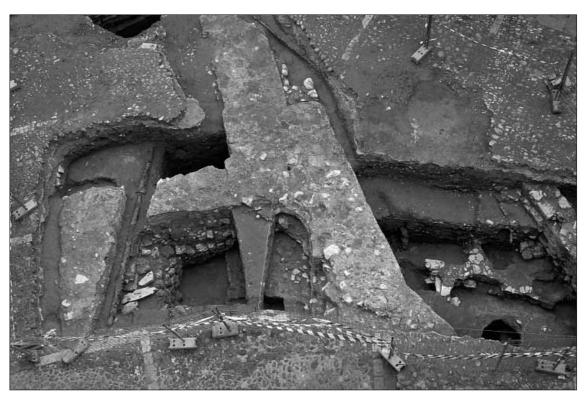
**Lámina 3.** Torre excavada.

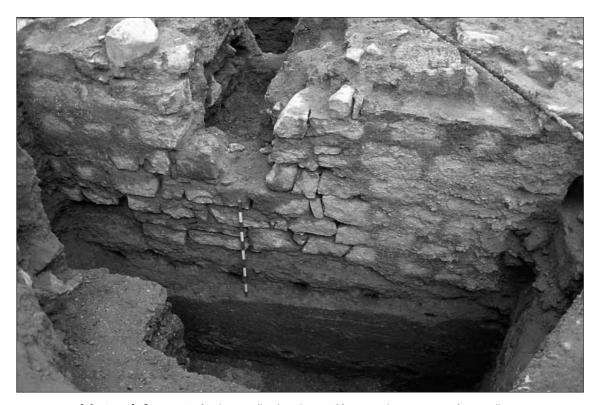
**Lámina 4.** Superposición de muralla de tabiyya islámica y de mampostería castellana.

La muralla almohade se construye de tabiyya, mediante cajones de encofrado que han dejado la huella de los mechinales, espaciados regularmente en líneas horizontales a una distancia de 1.60 metros (Lámina nº 4). Presenta sucesivas reparaciones en época medieval cristiana, localizándose pequeños arreglos de esquinas y reparcheos en las caras, apreciables por la utilización de distintos tipos de argamasa y la incorporación, en algunas zonas, de sillares. Aunque la muralla islámica no presenta "encamisados" de sillares como en otras partes del recinto fortificado (ver distintos artículos en este volumen), ello es debido a que pudo ser uno de los puntos más fuertes y mejor conservados, tal y como lo apunta S. Lázaro, al indicar que en la documentación que ha consultado no se registran reparaciones posteriores, y de haberlas serían de poca importancia (S. LÁZARO, 1988: 36).

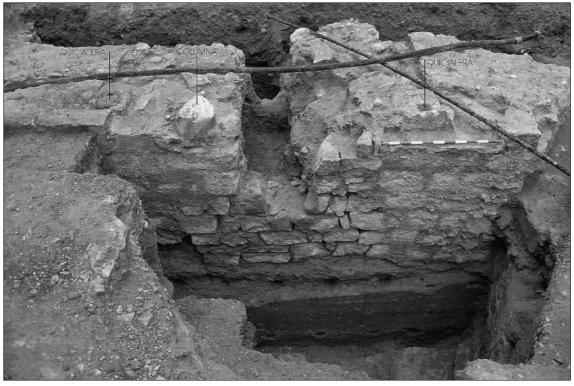
Lámina 5. Puerta de entrada a la ciudad medieval.

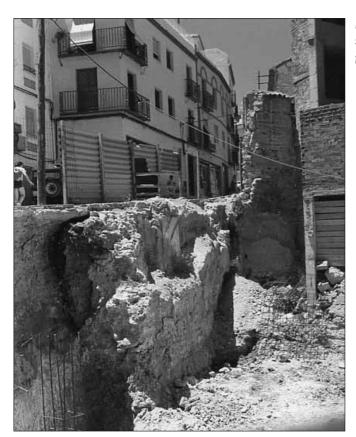
**Lámina 6.** Puerta que se realizó en el siglo XVII en la Calle S. Andrés. Foto cedida por J. Ureña Castro.

En el siglo XVII, en el año 1699, según las fuentes recogidas por S. Lázaro (1988) se realizó una nueva puerta "en lo bajo de la calle San Andrés que es por donde todos se mandan". Referente a ella J.Ureña Castro (1986) publicó un artículo en la revista Senda de los Huertos, en el que proporciona una valiosa documentación gráfica, gracias a la cual podemos saber cómo era y su localización exacta, así como el trazado de la muralla en esta zona (Láminas nº 6 y 7) 3. En estos momentos las murallas comenzaban a perder su sentido defensivo, pero ahora adquieren un nuevo protagonismo para defender la ciudad contra las distintas epidemias y plagas. La ciudad de nuevo se aísla para evitar contagios, y la construcción de una puerta en este lugar coincide con un roto importante de las murallas, y que es lugar por donde todos pasan, lo cual suponía un riesgo, regularizándose esta situación evitando la intrusión de personas contagiadas. Esta puerta daría acceso directo a la Calle San Andrés, la cual conserva una trama urbana que podemos rastrear al menos hasta el siglo XVI, aunque sufriendo un ensanchamiento en su trazado para adecuarlo a las nuevas exigencias urbanísticas de los años 80.

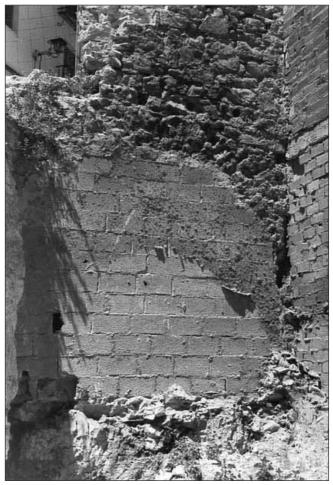
**Lámina 7.** Detalle de la puerta en la Calle S. Andrés. Foto cedida por J. Ureña Castro.
