El palacio de los Torres de Portugal en Villardompardo (Jaén). Análisis de una residencia nobiliaria del siglo XVI

The palace of the family Torres de Portugal in Villardompardo (Jaén). Proposal for the reconstruction of a nobiliary residence of the XVI century.

Vicente Salvatierra Cuenca¹; Mercedes Navarro Pérez²; Irene Montilla Torres³

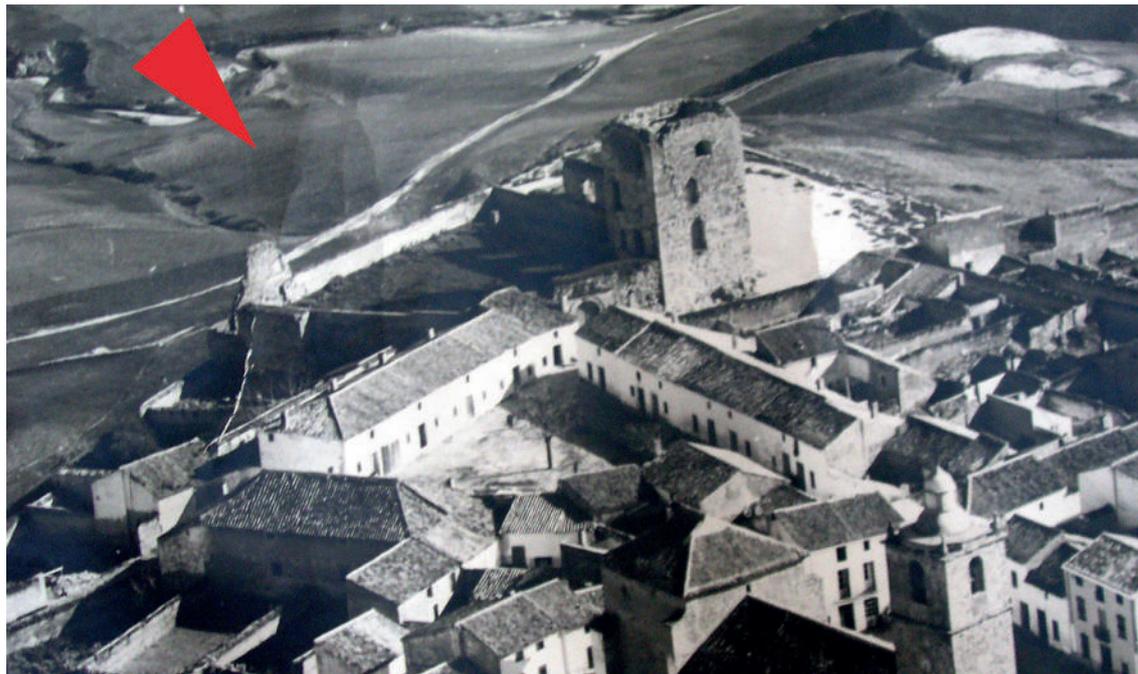
Fig. 2 El recinto del castillo-palacio a finales del siglo XX. Panorámica desde el oeste

en plaza de toros durante un breve periodo, y luego abandonado (fig. 2).

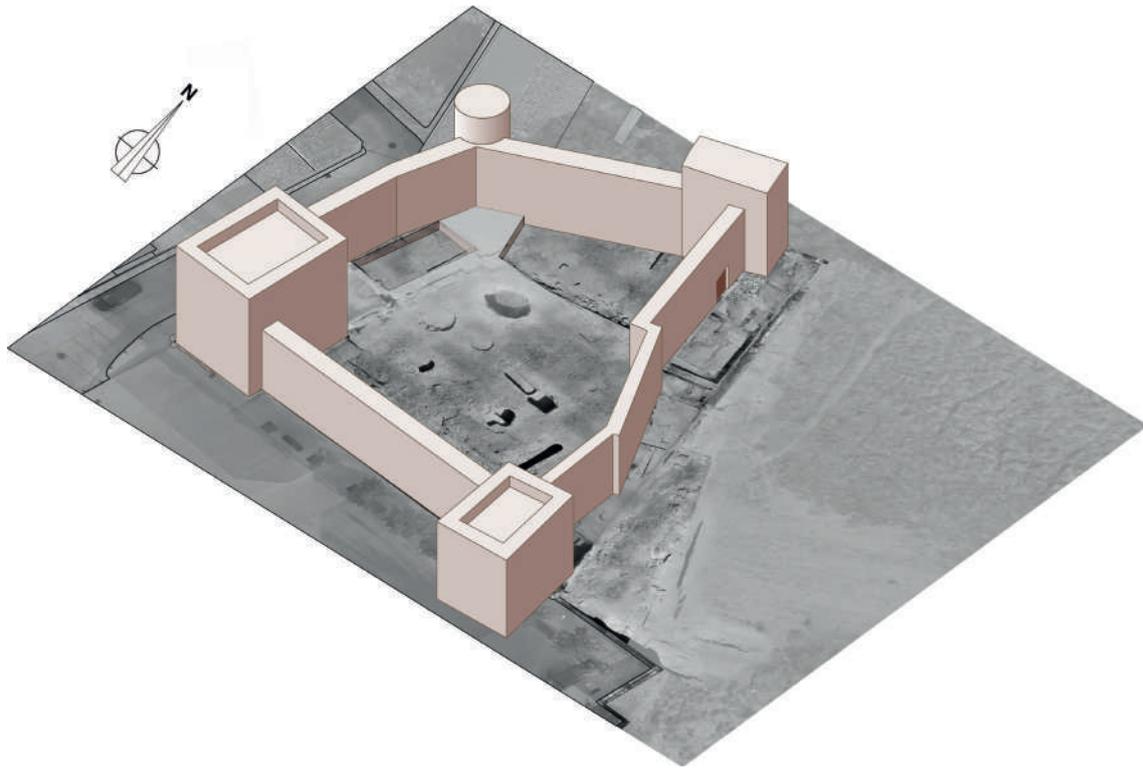
Fig. 4 Esquema del castillo Medieval

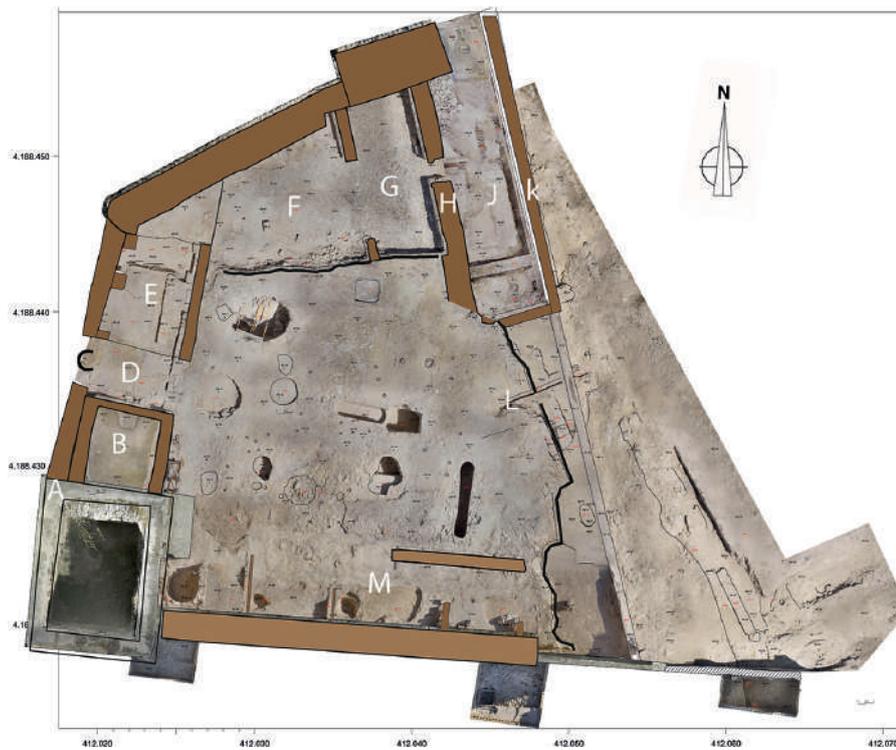
Fig. 5 Planta con las estructuras del palacio. A) torre, B) cripta, C) puerta, D) pasillo de acceso, E) galería del edificio oeste, F) caballerizas, G) sala este de las caballerizas, H) antigua muralla este del castillo, J) sótano del nuevo edificio, K) nuevo muro este, L) letrina y canal de evacuación, M) cuerpo sur.

Aunque la planta se hizo mediante fotogrametría y es posible ver los detalles de muchos de esos elementos, el excesivo tamaño que requeriría la hacen inviable para una publicación como esta, en consecuencia, las diversas estructuras se ilustrarán con fotografías o dibujos específicos⁹.

rectangular y unas dimensiones de 6 por 5 m (fig 5, espacio B ; fig. 7). Estaba excavada en la roca y sobresalía apenas 1,50 m de la rasante del patio. En su interior tenía un amplio nicho localizado en el lado oeste y construido horadando la roca en la que se apoyaba la muralla de mampostería, mientras que adosados a la torre se construyeron otros de menor tamaño y realizados con una fábrica de mortero de cal con fragmentos de ladrillo. En el lado norte se encontraba la escalera de acceso levantada, al igual que los nichos, con argamasa de mortero de cal y cascajo, y de la que hoy solo se conservan los primeros peldaños. El espacio se cubría con una bóveda de ladrillo de la que aún se conserva su arranque.

La portada daba acceso a un pasillo de 5,65 m de largo hasta el patio (fig. 5, espacio D), que quedó integrado en el edificio que se construyó adosado a la muralla oeste, constituyendo un verdadero zaguán, que daba acceso tanto a la planta baja de este edificio, como al patio, que articulaba el espacio, y en torno al cual se distribuían las diversas construcciones (fig. 10).

A continuación de la cripta se encuentra el pasillo de acceso desde la puerta principal hasta el patio (fig. 5, espacio D; fig. 14) salvando una pendiente de unos 50 cm, y que quedó integrado en este edificio como zaguán. El mismo muestra un empedrado en el que se distinguen diferentes facturas, con piedras y guijarros de distintos tamaños, que muestran los numerosos arreglos que debieron de realizarse en este espacio muy transitado a lo

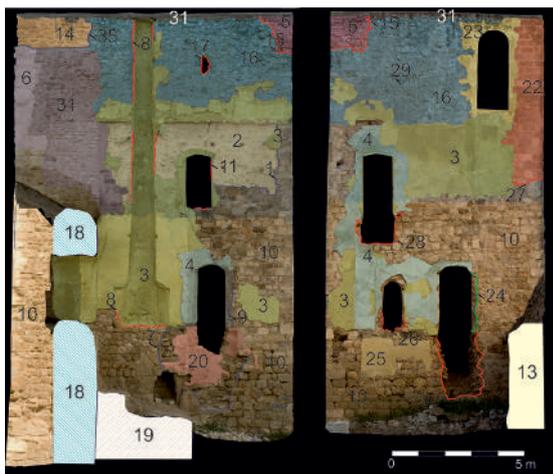
Fig. 6a Lectura de paramentos del exterior este y norte de la torre

UUEEE	Lados este y norte de la torre	FASE
1	Corte irregular recrecido 2ª planta, introducción de tapial	3
2	Paramento de tapial, con poca cal	4
3	Modificación vanos. Mortero rosáceo con cal, 2 cm. de grosor.	6
4	Mortero de cal muy grueso de color blanquecino	8
5	Reparación 3ª planta. Ladrillos unidos con mortero de cal	8
6	Reparación 3ª planta Obra de sillaría y verdugadas de ladrillo SE, E, N	8
7	Corte irregular de la camisa exterior en su abandono	9
8	Corte. Construcción de la chimenea	6
9	Corte 1ª planta. Apertura de vano	6
10	Obra de sillarejo	3
11	Corte. Apertura de vano 2ª planta	6
12	Corte. Recreido esquina sureste	8
14	Mampostería irregular. Angulo esquina SE	10
15	Corte. Reparación esquina superior norte	8
16	Fábrica de pequeños mampuestos y ripios. Levantamiento 3ª planta	5
17	Corte. Caída de parte de la saetera. Abandono	9
18	Zócalo mampostería. Construcción cuerpo sur del palacio	5
19	Calera	8
20	Cubrición con un parche de la mampostería caída	9

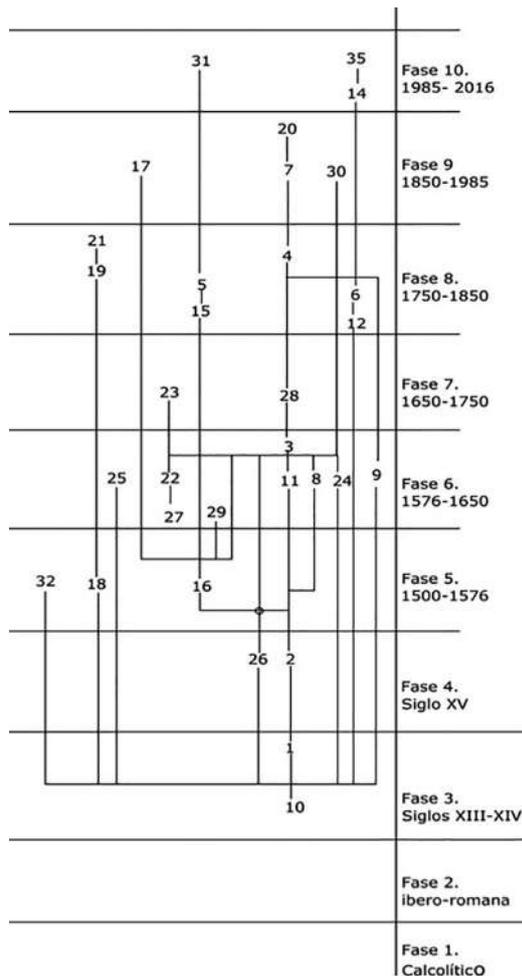
Fig. 6c Diagrama estratigráfico

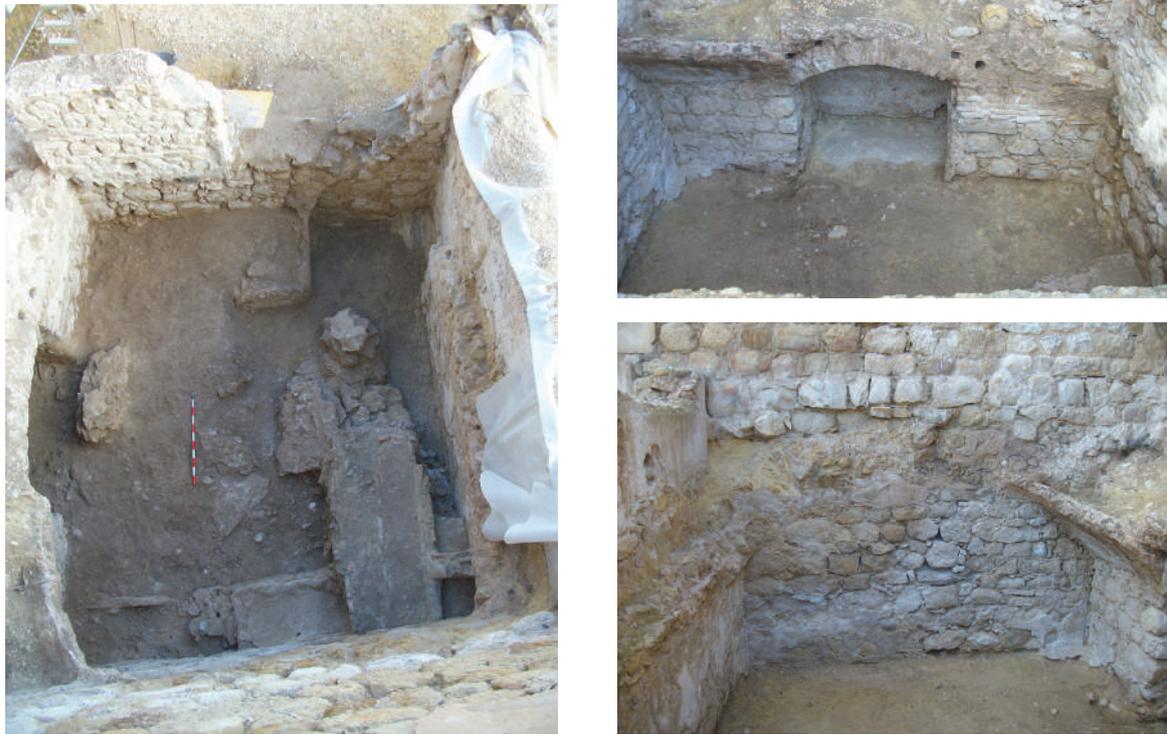
En el castillo existe una cripta de enterramiento que se adosa a la cara norte de la torre del homenaje y a la muralla oeste, de planta

Fig. 7. Cripta. A) Perspectiva cenital, B) nicho oeste, C) Adosamiento a la torre y arranque de la bóveda

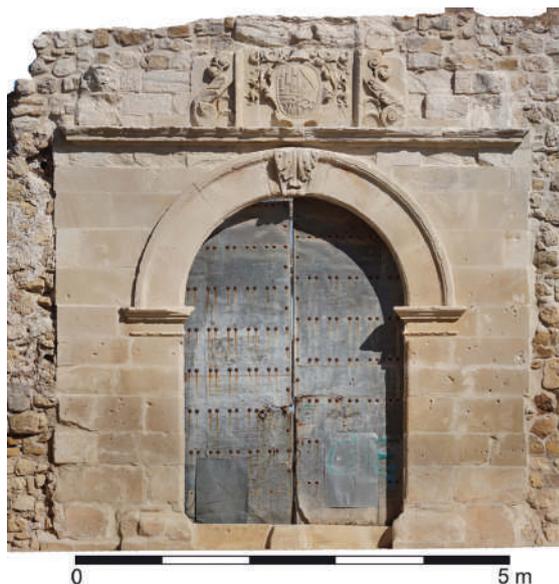
Fig. 8 Levantamiento fotogramétrico de la portada renacentista

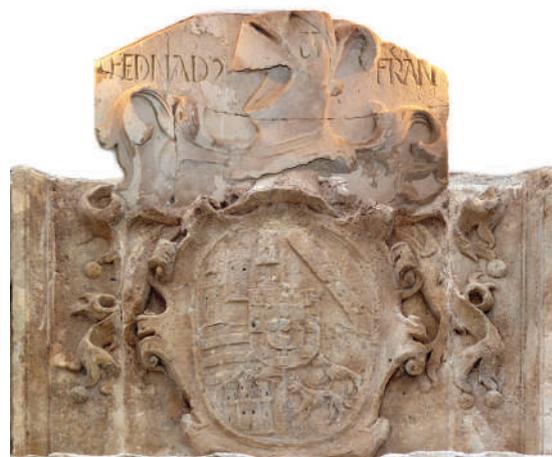
El conjunto se remataba con un yelmo de hidalgo, vegetalizado, con sus correspondientes lambrequines ornados con cascabeles, a ambos lados del cual aparecen parte de los nombres de los fundadores¹⁹ (fig. 9).

Fig. 9 Detalle del escudo y yelmo

19. En la portada solo aparece la parte donde se apoya el casco, muy deteriorada. Hace unos años, el cronista de Villardompardo, Carlos Ramírez, localizó en el ayuntamiento un fragmento de caliza, procedente del castillo, que se corresponde con el casco. Dicho fragmento se ha unido al escudo existente como imagen 9.

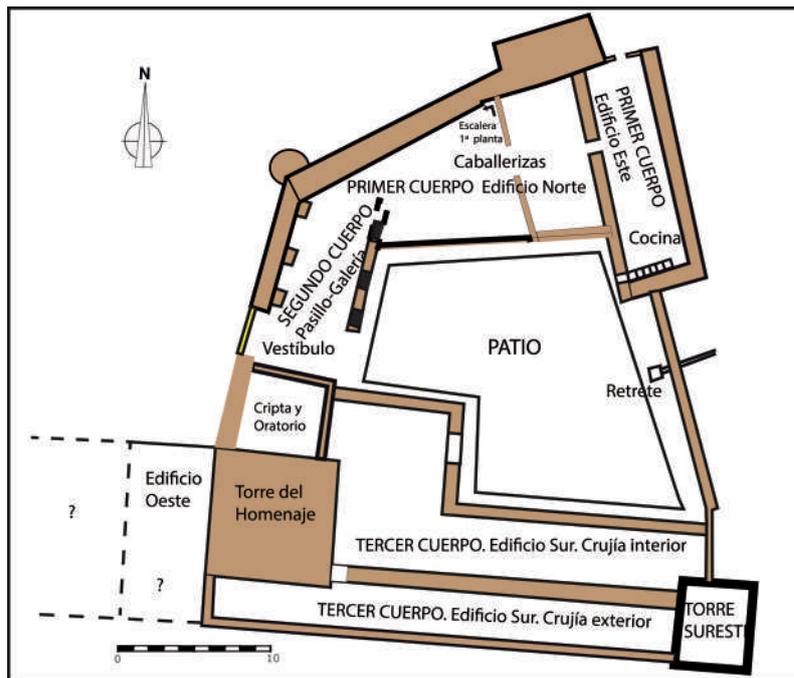
Fig. 10 Hipótesis de reconstrucción de la planta baja del palacio, según la arqueología y el catastro de Ensenada

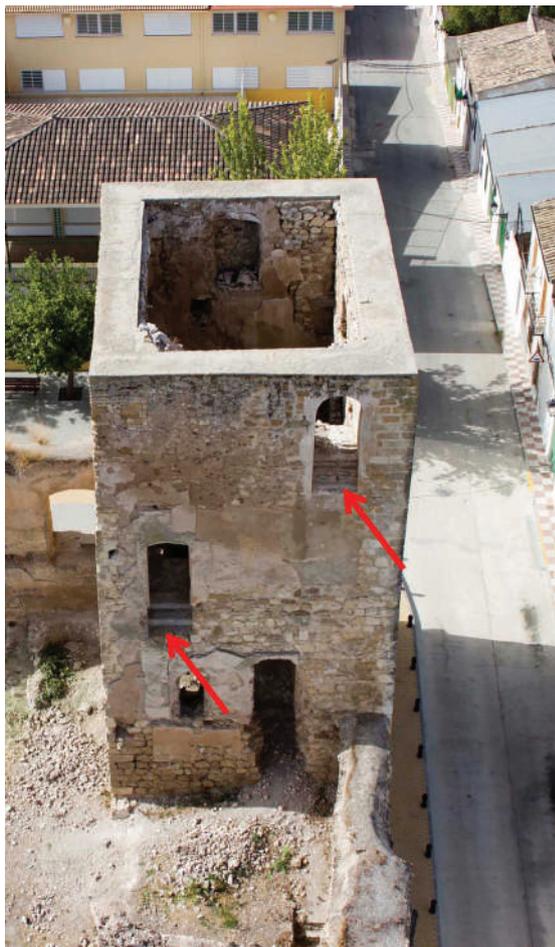
Fig. 11 La torre con escalones en los vanos de la cara norte. El acceso inferior es la puerta de la torre a la 1ª planta, sobre el aljibe (dentro), situada sobre la cripta-oratorio (fuera).

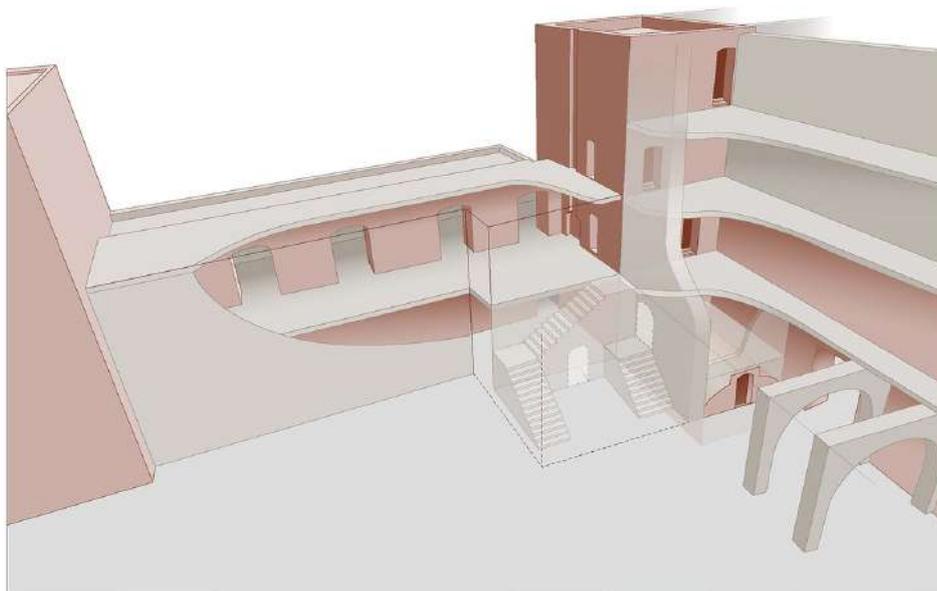
Fig. 12 Reconstrucción de los cuerpos sur y oeste adosados a la torre del Homenaje (Dibujo de M. Salvatierra)

ambos lados de aquella, cada una de las cuales tenía al menos dos plantas (fig. 12), según las evidencias que examinaremos a continuación.

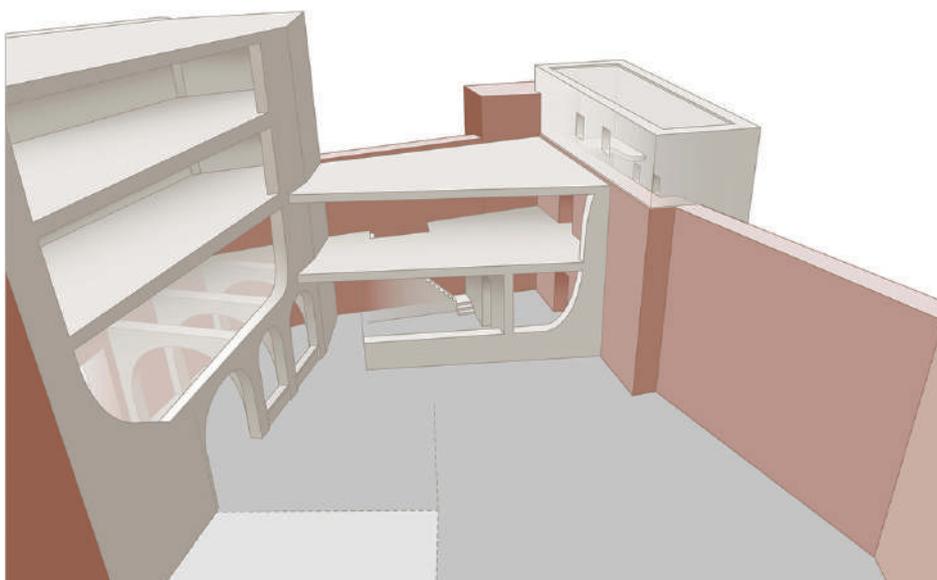
Fig. 13 Reconstrucción de los cuerpos oeste y norte adosados a la torre del Homenaje (Dibujo de M. Salvatierra)

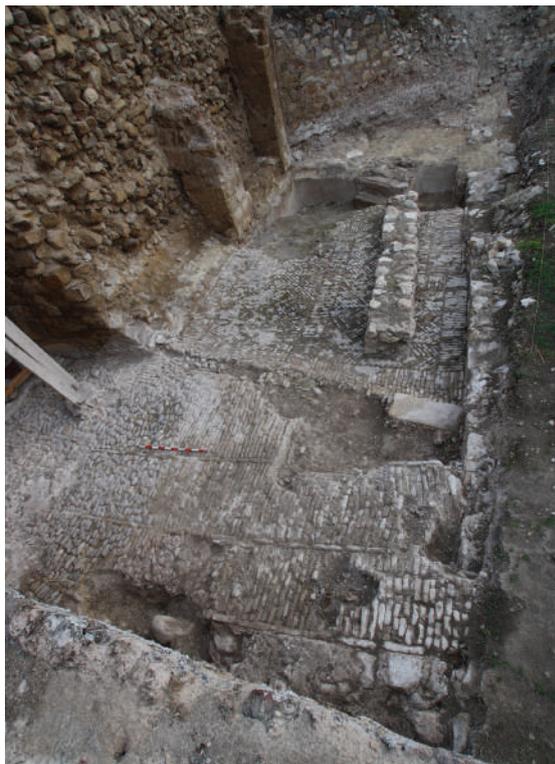
Fig. 14 A la izquierda, el acceso desde la puerta, con una inclinación oeste-este. A la derecha de este, la galería, con el pavimento en spicatum. En el otro extremo de esta se observa la ruptura del mismo. En esa zona estaba muy dañado y se retiró para excavarlo, poniendo al descubierto la estructura de una alberca anterior

largo del tiempo. Al norte de la puerta (derecha) puede identificarse el *corredor galería* que ocupaba el resto de la nave inferior (fig. 5, espacio D; fig. 14). Tenía una anchura de unos 5,65 m, con un pavimento en *spicatum*²¹, para colocar el cual que se amortizó una gran alberca existente en este espacio en época medieval. Adosados a la muralla se conservan dos pilares realizados con sillares escuadrados, habiendo existido probablemente un tercer pilar junto a la puerta, estos se corresponden con sendas huellas en el lado este. Por tanto, habría tenido dos vanos que darían luz desde el patio. Este espacio pudo ser utilizado como tribuna,

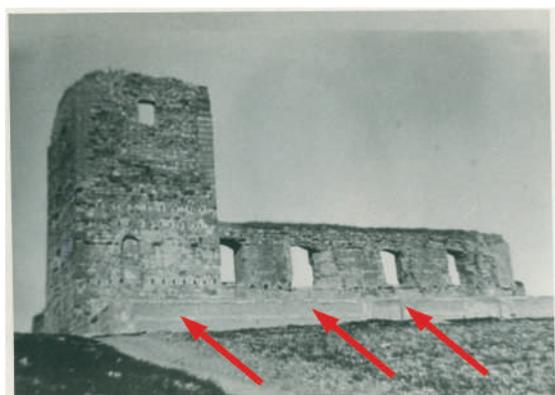
Fig. 15 Muro visible en fotos de principios del siglo XX. Quizá los restos del paramento de cierre de la crujía exterior sur

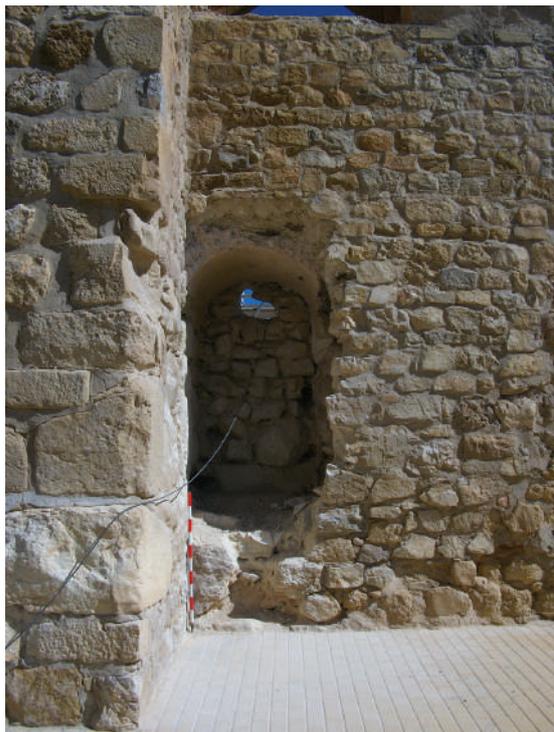
Fig. 16 Comunicación entre las dos crujías del lado sur con bóveda de medio cañón.

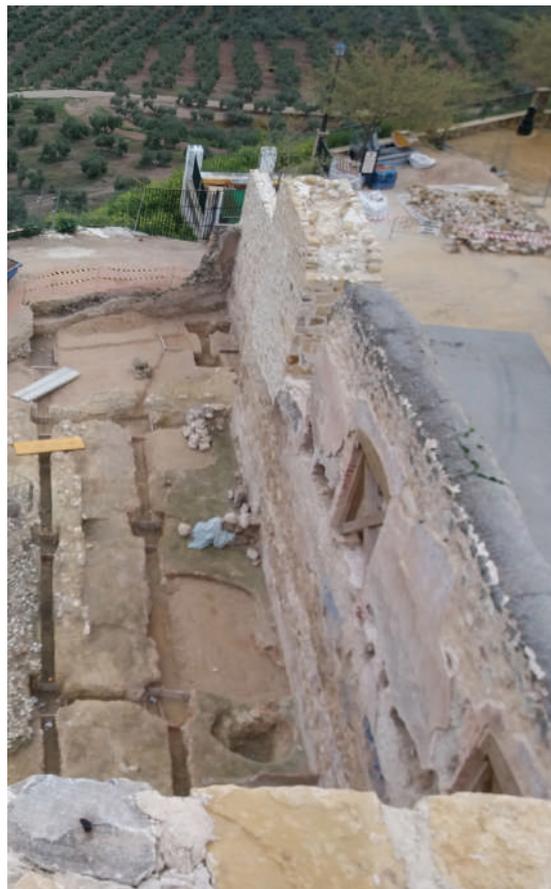
Fig. 17a Planta baja de la crujía interior del lado sur. Se aprecia el hueco para una gran tinaja

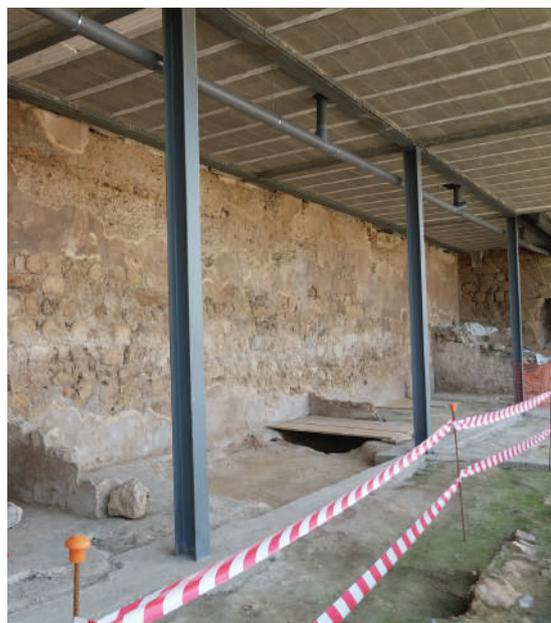
Fig. 17b Planta baja crujía interior del lado sur durante el proceso de restauración de esta nave

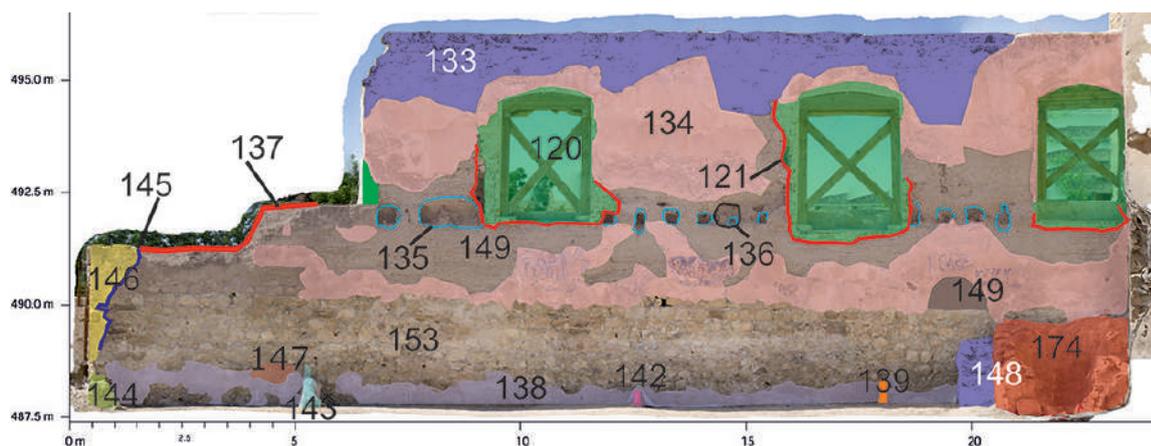
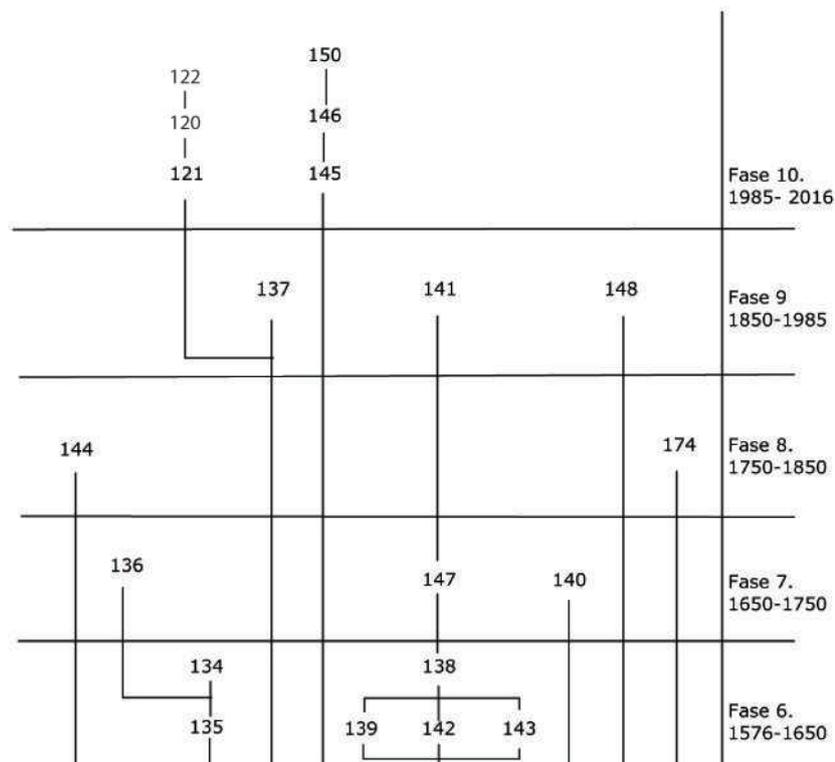
UUEE Paramento Sur	FASE
120 Ladrillo, cemento, madera. 'Restauración' vanos lienzo sur	10
121 Corte. Para introducción elementos 'restauración'	10
122 Cemento que cubre la coronación de la muralla y el adarve	10
133 Mampostería unida con mortero de cal. Sobre el tapial parte superior	4
134 Mortero de yeso rosáceo. Enlucido del palacio	6
135 Cortes con tendencia circular. Interficie para las cajas de las vigas	6
136 Corte con tendencia circular. Interficie introducción nueva viga	7
137 Corte irregular. Caída de parte del lienzo incluido uno de los vanos	9
138 Mortero de cal grisáceo. Enlucido del piso bajo	6
139 Tabique realizado con mortero y piedras de pequeño tamaño	6
140 Corte de sección circular. Funcionalidad indeterminada	7
141 Corte irregular. Destrucción de los tabiques de separación en planta baja	9
142 Tabique de separación en planta baja. Mortero y piedras varios tamaños	6
143 Tabique de separación planta inferior. Mampostería irregular	6

144 Tabique de mampostería unida con mortero de cal. Cierre sureste	8
145 Corte. Caída y arreglo de parte del lienzo	10
146 Arreglo del muro de cierre con mampostería unida con mortero basto	10
147 Mortero de cal. Enlucido	5
148 Mampostería unida con mortero. Escalera grada plaza toros	9
149 Muralla. Segundo cuerpo de tapial	4
150 Corte. Introducción de la verja que cierra el acceso junto a la plaza	10
153 Muralla. Mampostería irregular. Dos tipos de piedra.	3
174 Calera. Estructura circular unida con mortero	8

Fig. 18 A) Lectura del paramento sur interior. B) Relación de UUEE. C) Diagrama estratigráfico

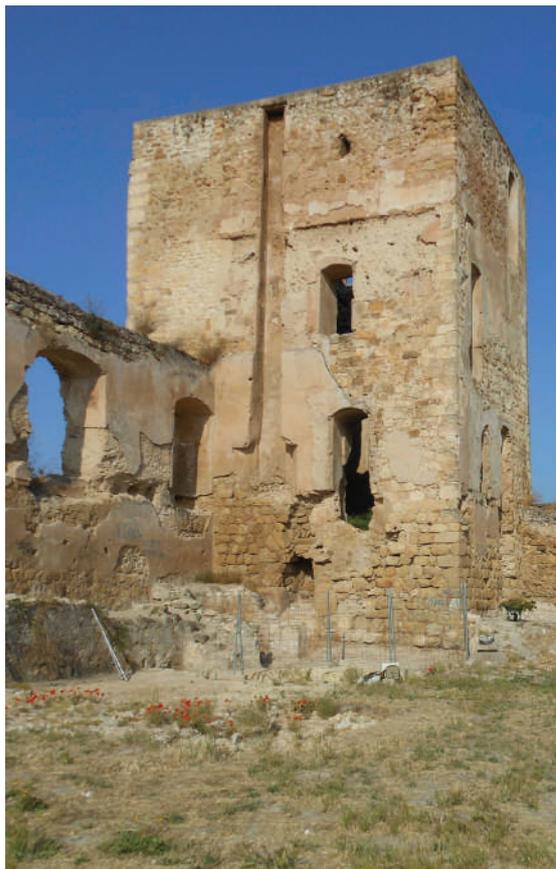
Fig. 19 Lado este de la torre y muro sur. En este último se aprecian dos de los vanos que comunicarían las crujías. En la primera, la chimenea, y vanos de acceso a las plantas 2ª y 3ª de la torre

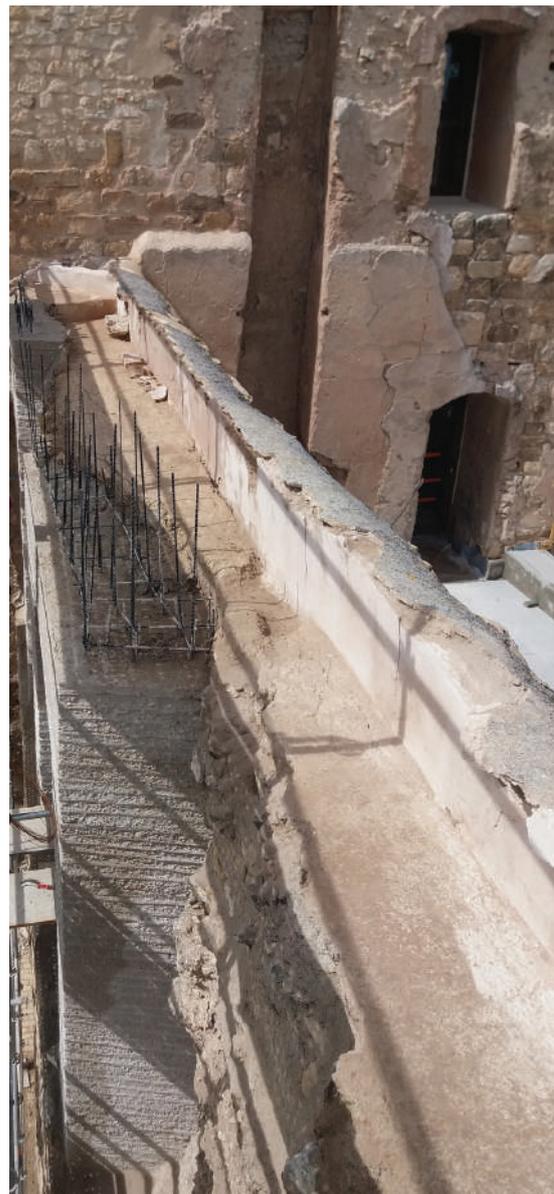
Fig. 20 Adarve desde la torre. El pretil, que fue cubierto de cemento en la restauración del año 1987

Por encima de la parte superior del muro de tapial corría un adarve (figs. 20 y 21) que en época medieval tendría pretil tanto al interior como al exterior, como existían en muchos otros castillos. Se conserva el pretil interior, recubierto de mampostería irregular al exterior (fig.18, UE 133) y de unos 35 cm de grosor, sobre el que apoyaría el forjado de la crujía. Esta hipótesis surge del hecho de que no se han encontrado huellas de mechinales a lo largo del muro, y de que debía de existir un suelo por el que acceder al vano de la tercera planta de la torre. Por el contrario, el pretil exterior debió de ser eliminado y el adarve

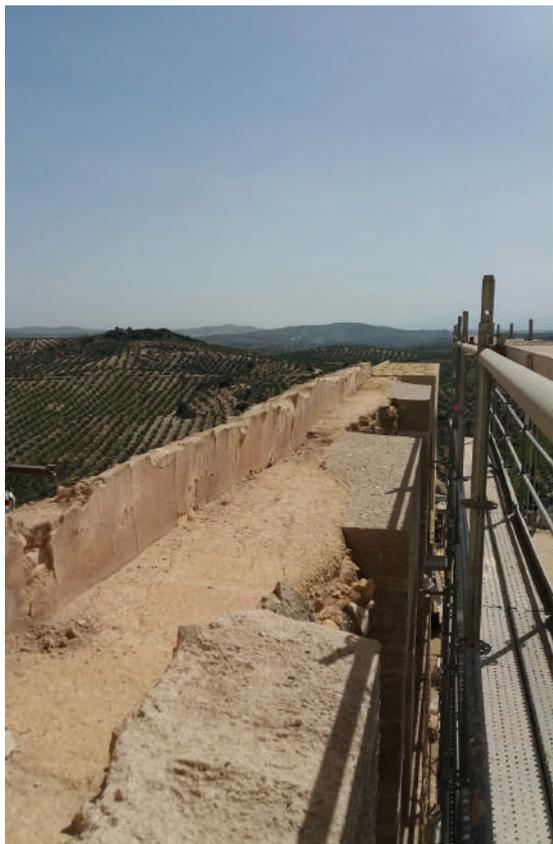
Fig. 21 Adarve. La apertura y restauración de los vanos lo eliminó en parte

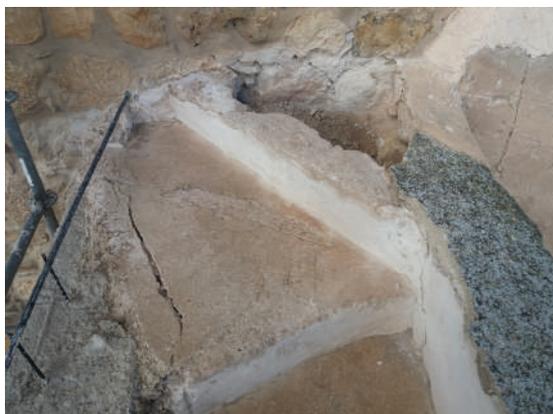
Fig. 22 Escalones entre los dos planos de los techos de la 1ª planta

modificado, prolongando su suelo con el techo de la crujía exterior²⁵. Esto implica, como ya avanzamos, que los techos de las dos crujías estuvieron a distinta altura, lo que a su vez explica la existencia de unos escalones en el extremo oeste del adarve, junto a la torre, que salvaban el desnivel (figs. 22 y 23).

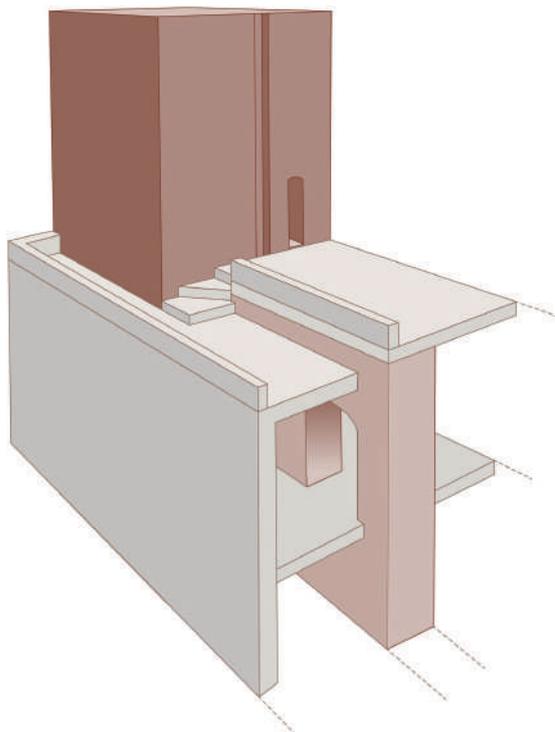
Fig. 23 Diagrama de las dos crujías desde el sur, con los escalones entre las dos plantas

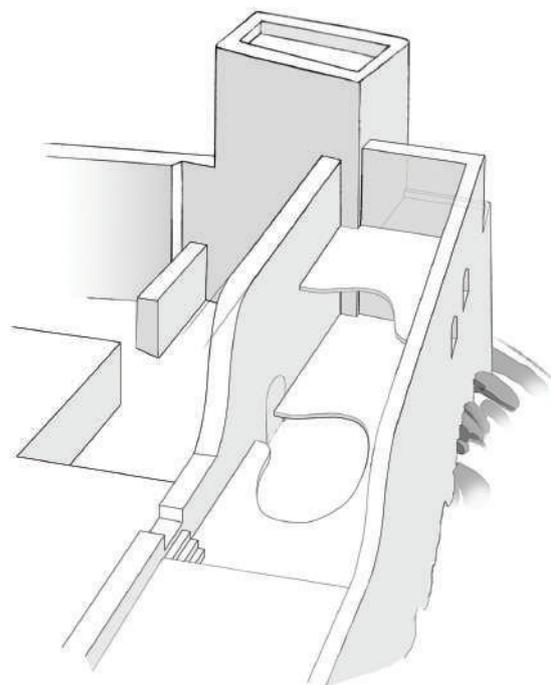
Fig. 24 Esquema del edificio este y el arranque del antiguo camino interior

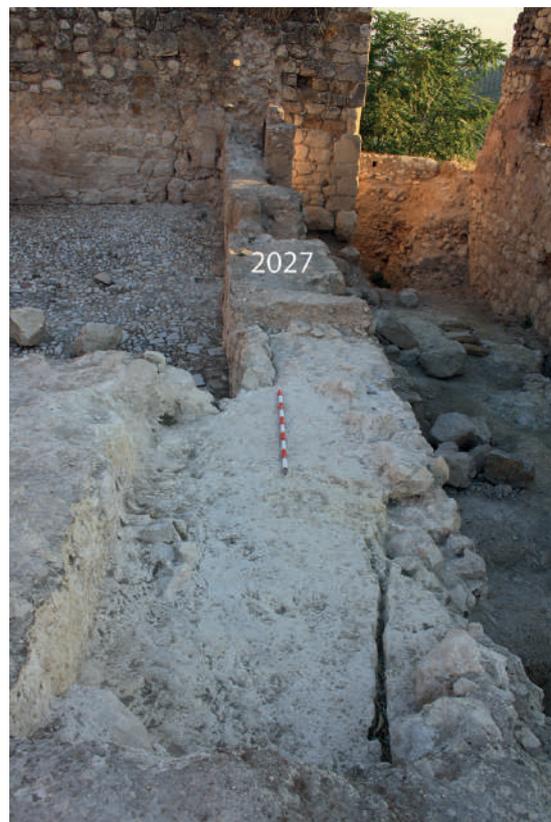
Fig. 25 Antigua muralla de cierre y roza en la muralla norte

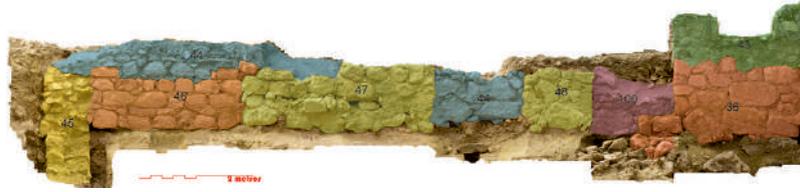
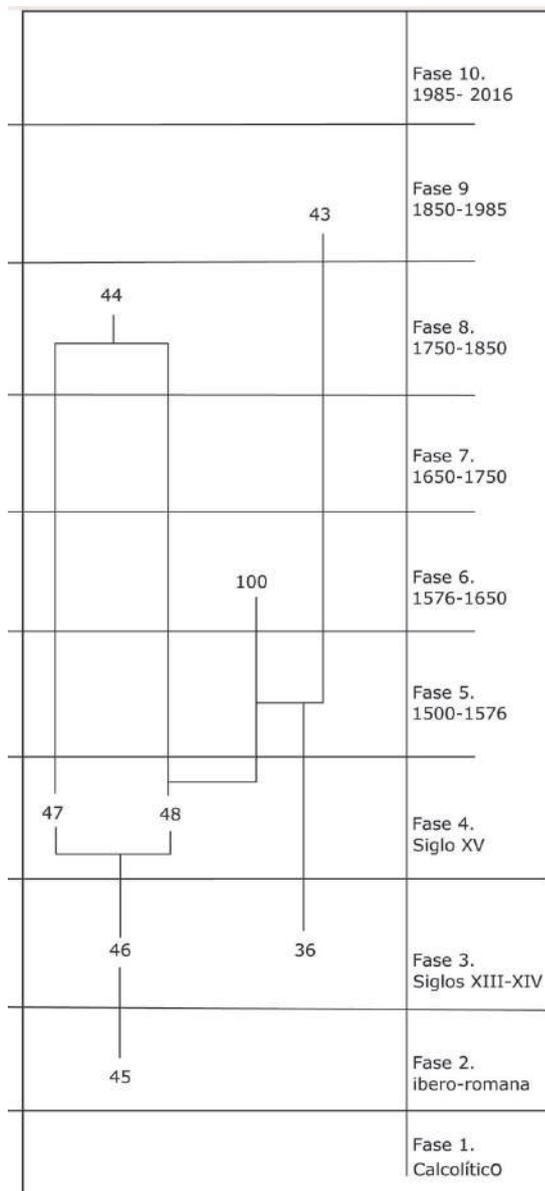
UUEE. Muro original este	Fase
36	Torre de mampostería y sillarejo	3
43	Mampostería de pequeño tamaño unida con mortero bastardo	9
44	Mampostería unida con mortero amarillento, Cegado pta. Recrecido muro	8
45	Mampostería unida con mortero de cal. Roza muro norte interior	2
46	Mampostería unida con mortero anaranjado. Muro castillo lado este	3
47	Mampostería con poco mortero y cal. Reparación cierre fortificación	4
48	Similar a 47. Reparación cierre fortificación formando un vano	4
100	Pequeños mampuestos y abundante mortero. Cegamiento vano original	6

Fig. 26 A) Lectura del lienzo este. **B)** Relación de UUEE. **C)** Diagrama estratigráfico

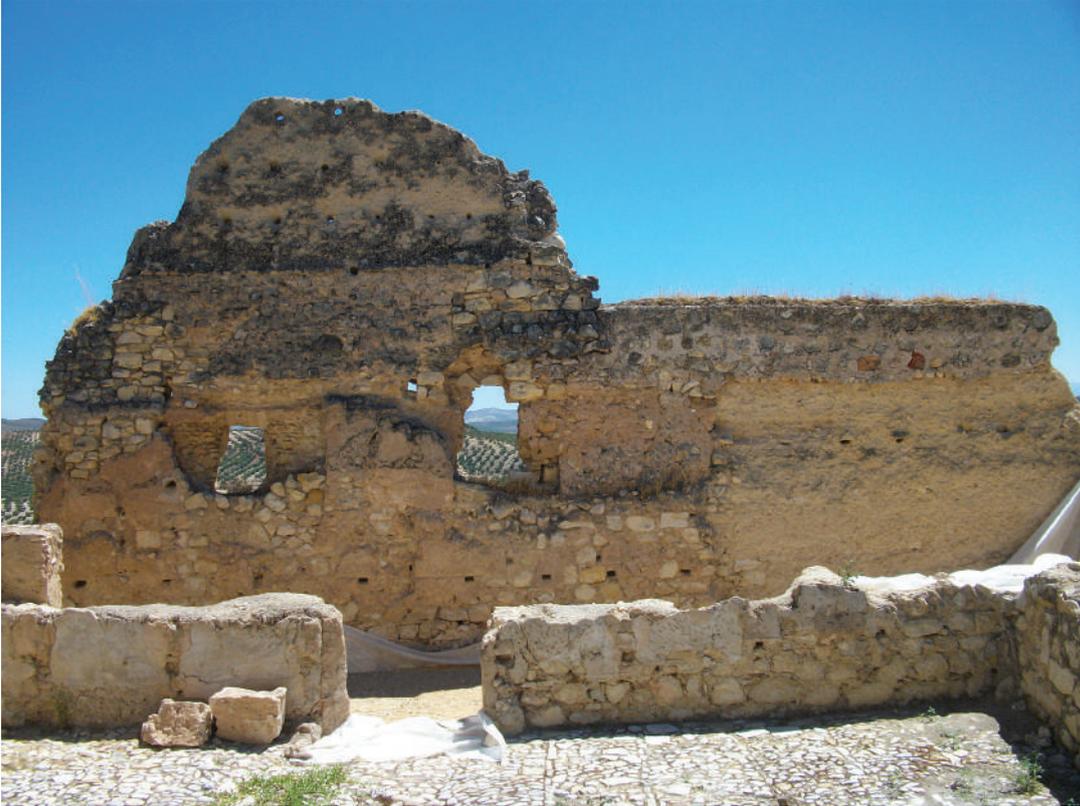
Fig. 27 Lienzo este desde las caballerizas. Se aprecian claramente los tres cuerpos.

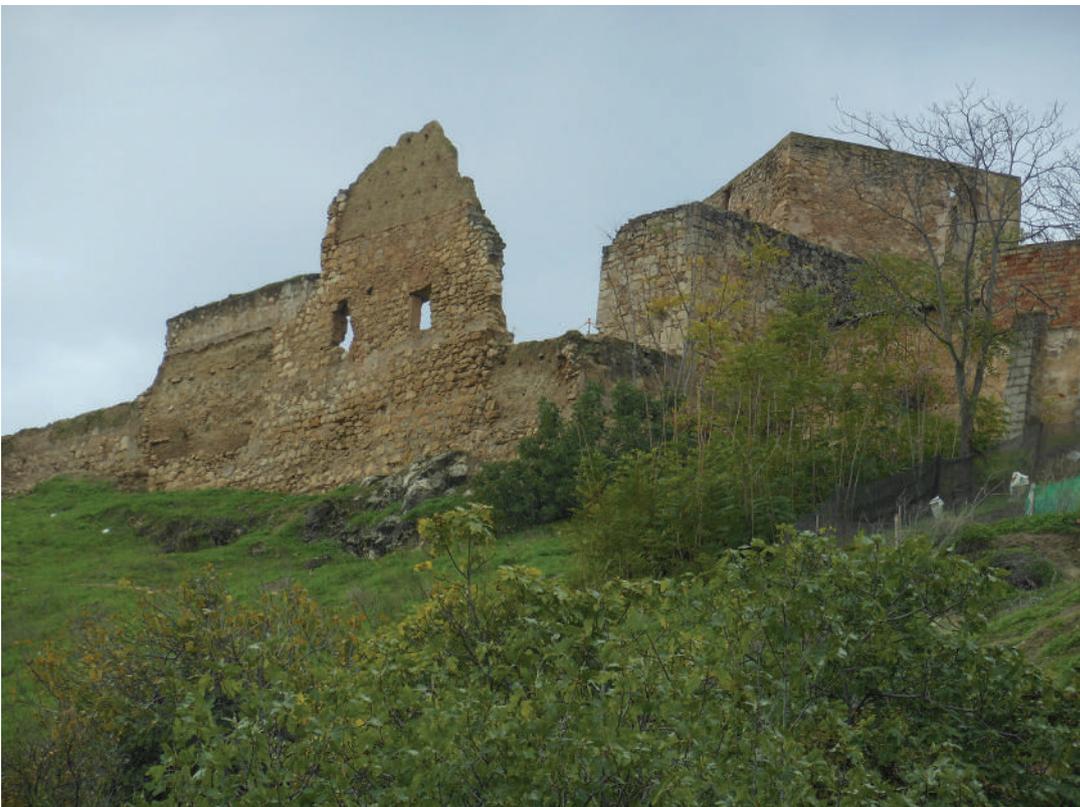
Fig. 28 El lienzo este desde el exterior

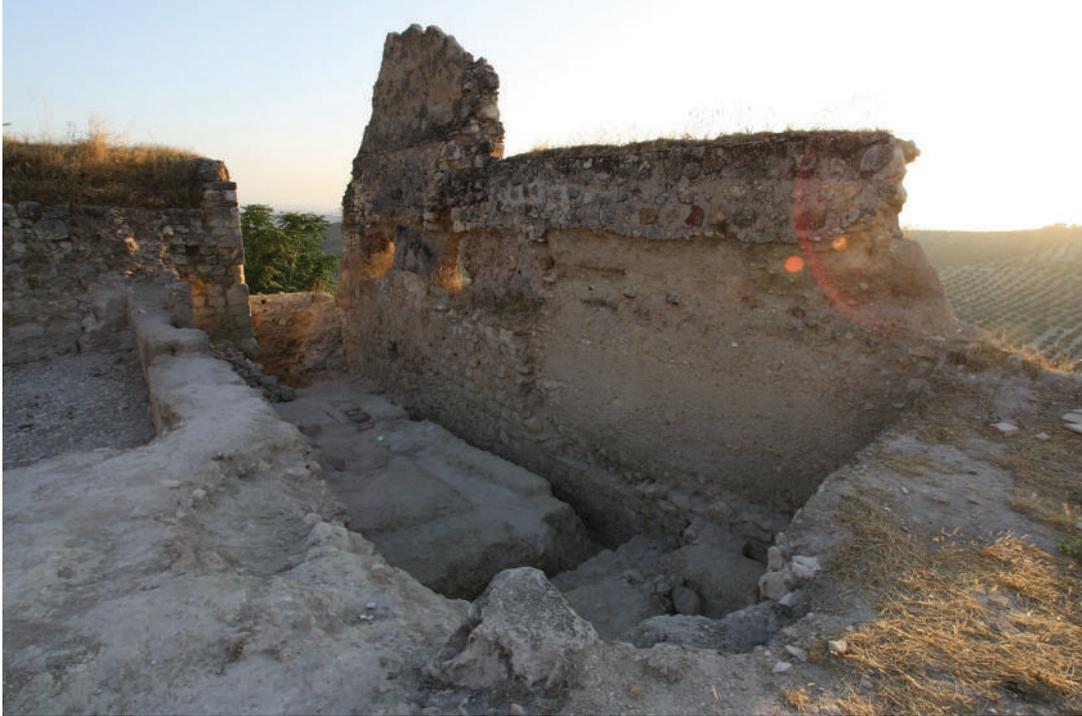
Fig. 29 *Espacio soterrado en el edificio este*

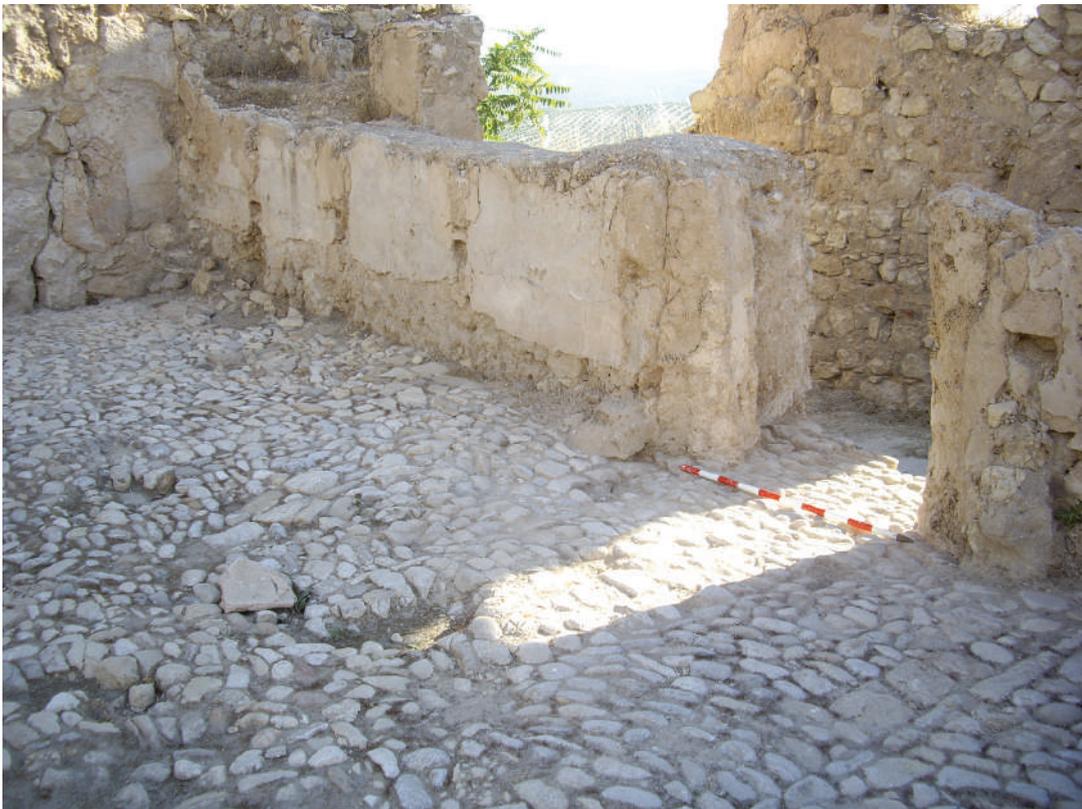
Fig. 30 *Acceso a las caballerizas. Se aprecia en el muro de la izquierda un grueso revoco y mechinales, posiblemente para pesebres, dada su altura*

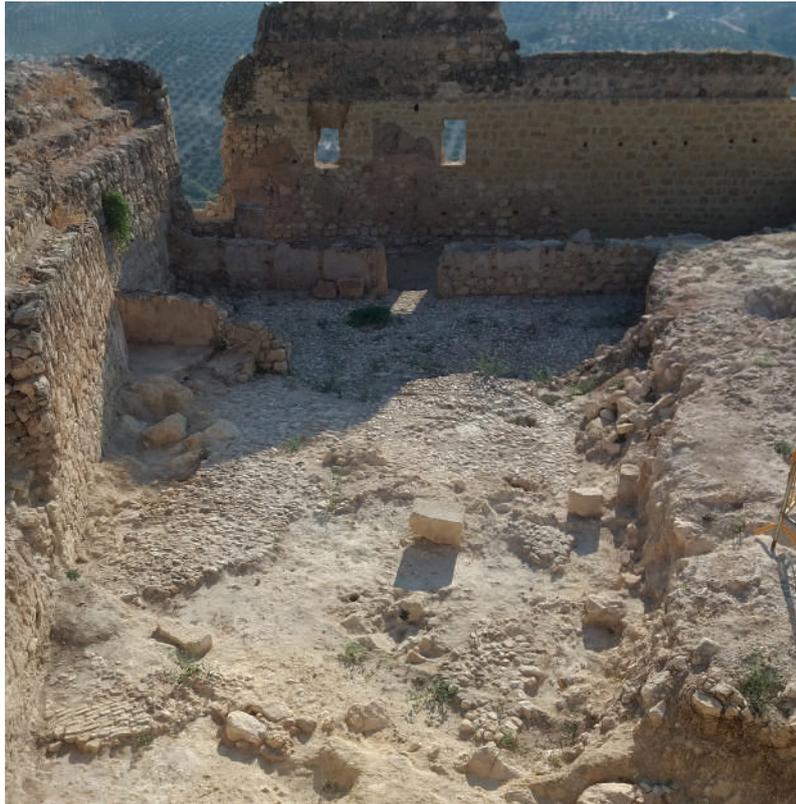
Fig. 31 Vista general de las caballerizas desde el oeste

El segundo espacio (fig. 31) es mucho más amplio, y presenta una ligera pendiente de este a oeste. Desde él se podía acceder a pie al patio de armas por el extremo suroeste. Esta área también estuvo empedrada, aunque el pavimento está más deteriorado. Entre ambos, adosada a la muralla norte, había una escalera, por la que se accedería a la primera planta de ambos edificios. En esta última se encontrarían, encima de las caballerizas, uno de los cuartos mencionados por el catastro, y en el otro edificio el salón, identificable por las dos ventanas al exterior. En la tercera planta de este segundo edificio, estaría el otro cuarto.

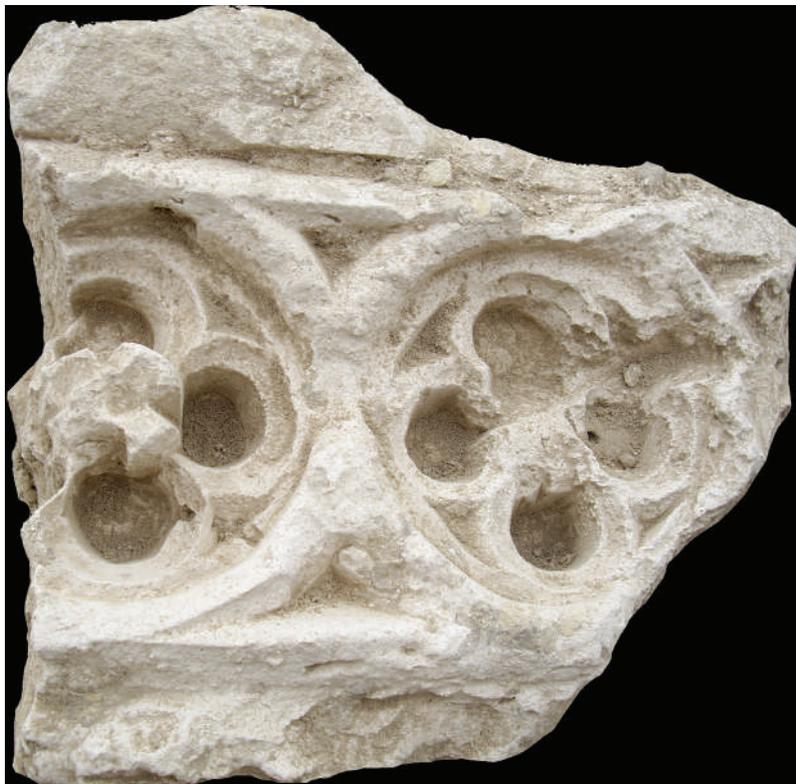
Fig. 32 Restos de decoración realizada en yeso, que presenta una cenefa con dos flores de cuatro lóbulos insertas en sendos círculos

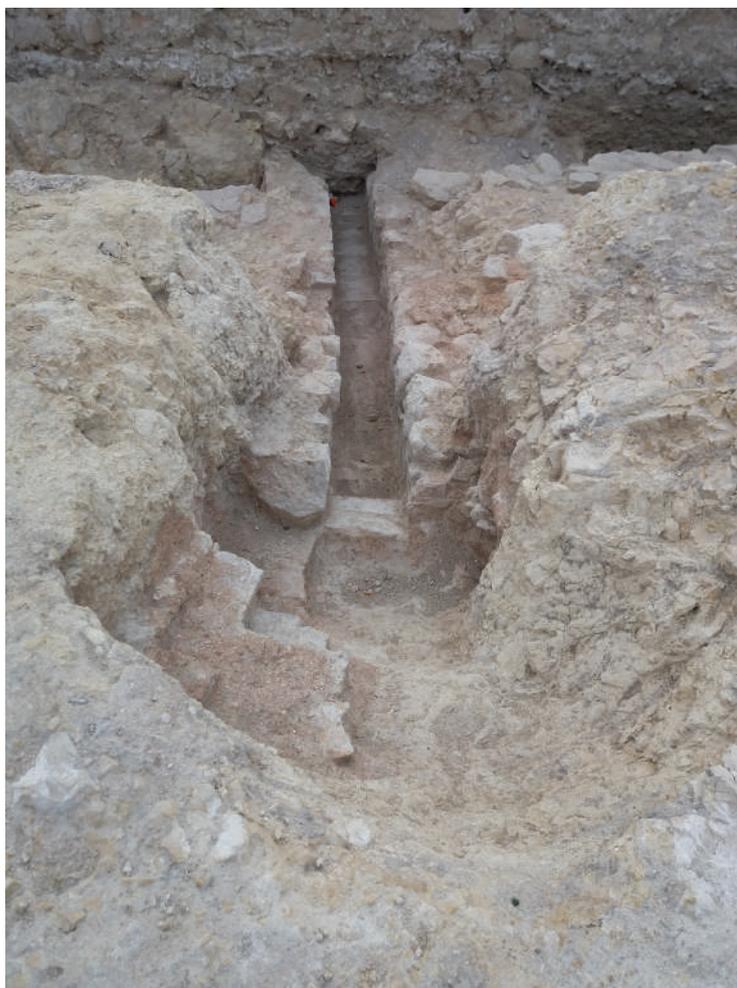
Fig. 33 Restos de la letrina y canal de evacuación, sellado en el siglo XX
