# Entrar y salir de la ciudad medieval: datos arqueológicos sobre las puertas de San Juan y San Martín de Burgos y su muralla

*In and out of the medieval city: archeological data on the gates of San Juan and San Martin in Burgos and the city wall*

Carmen Alonso-Fernández<sup>1</sup>, Javier Jiménez-Echevarría<sup>2</sup>,  
Graciela Ponce-Antón<sup>3</sup>

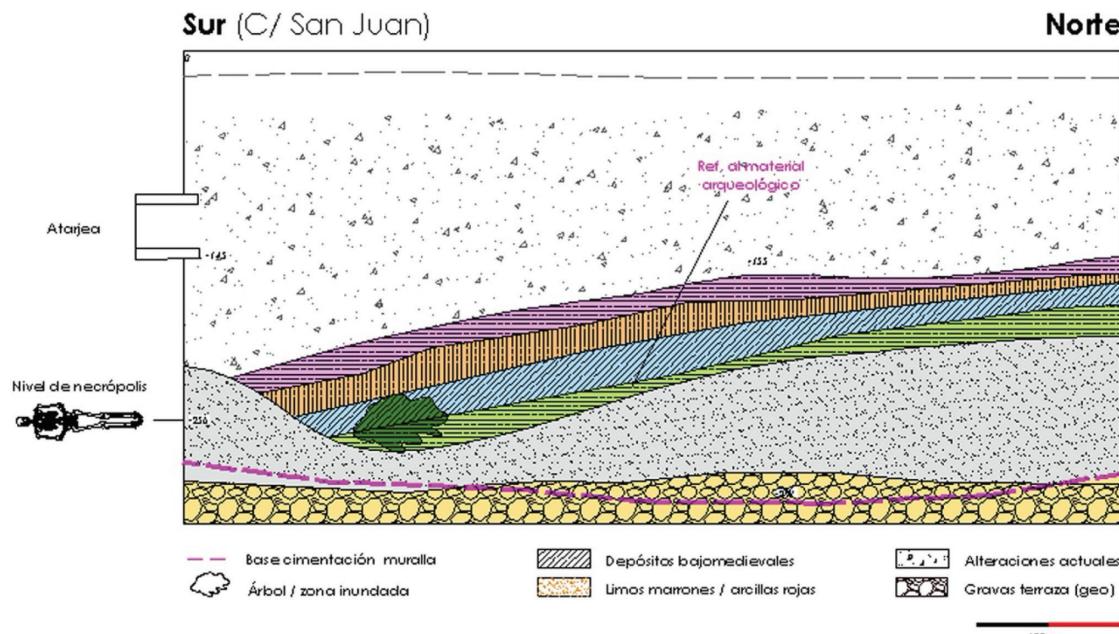
**Figura 2.** Intervención arqueológica en la puerta de San Juan. Sección acumulativa.

La secuencia estratigráfica obtenida (Figura 2) parte, de suelo a techo, del nivel geológico de limos oscuros sobre paquetes de arenas y gravas correspondiente a la terraza fluvial del río Vena, que se inicia a una cota aproximada de -3 m de la rasante actual del viario. En la propia base de la pila norte del arco, a una cota entre -2,58 m y -2,80 m, se documentaron tres inhumaciones en fosa simple con la característica orientación O-E, exentas de ajuar y de elementos personales (Figura 3). La última y más profunda corresponde a un individuo infantil provisto de parihuela, sin ningún rasgo estratigráfico o material de datación, ya que todas se encuentran excavadas en el sustrato geológico, y en general en mal estado de conservación como consecuencia de la elevada humedad. Dentro del contexto histórico, su cronología podría situarse en época Plenomedieval (ss. XII-XIII), correspondiendo al límite norte del

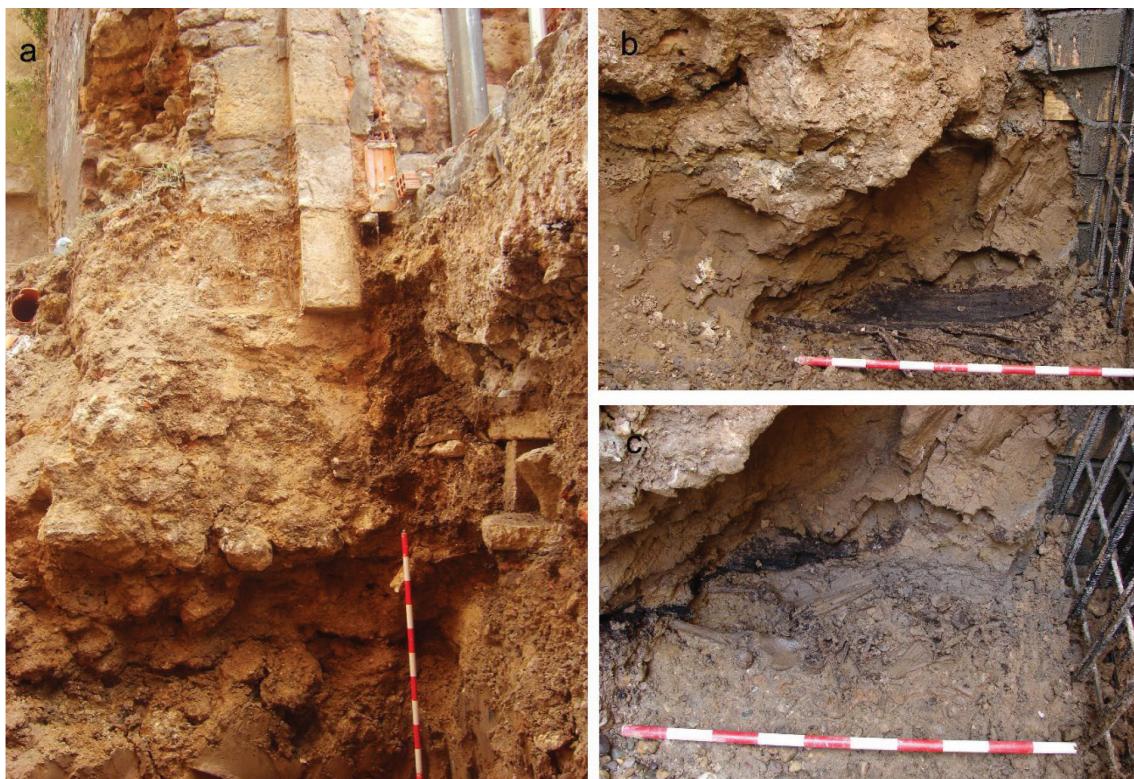
**Figura 3.** Basamento de la pila norte del arco de San Juan (a), tumba con parihuela bajo su proyección antes (b) y después (c) de su excavación arqueológica.

Sin embargo, la evolución del arco de San Juan ha sido bien diferente, ya que la pila norte no presenta unidad constructiva con el lienzo de la muralla; entre otras cuestiones, tampoco alcanza la potencia de aquella y se encuentra en relación con una atarjea y un empedrado que tímidamente se aprecian en el perfil

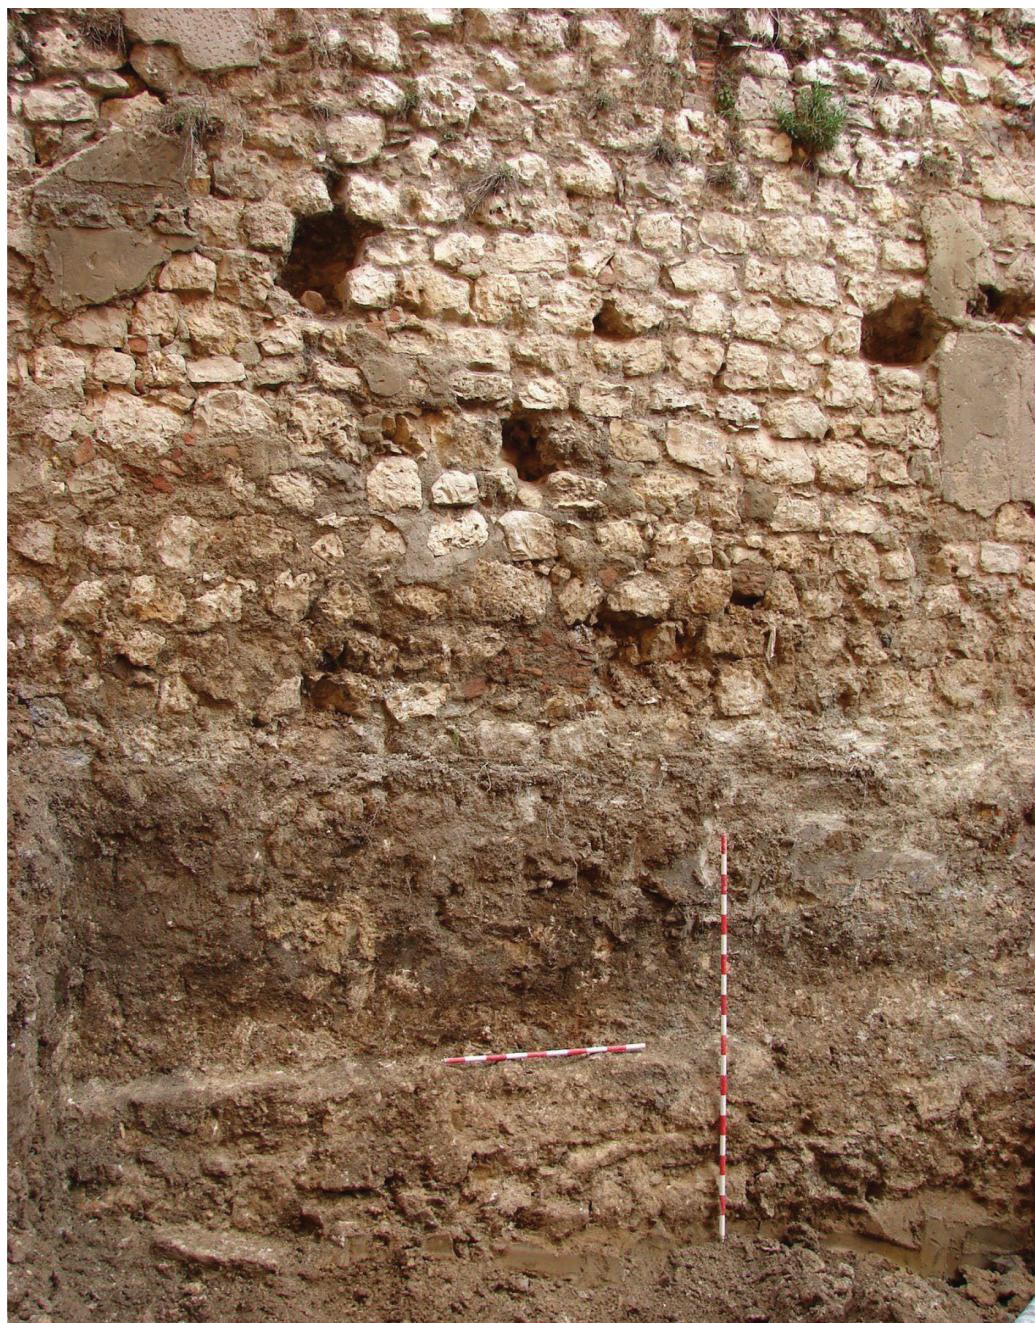
**Figura 4.** Lienzo y cimentación de la muralla intramuros en el solar situado al norte del arco de San Juan, tras la intervención arqueológica.

La muralla es el primer evento constructivo que se produce en este solar, la cual penetra en los niveles geológicos de terraza fluvial, de tal forma que alcanza una cota máxima de -2,97 m respecto a la rasante actual. Con desarrollo norte-sur, en el espacio central dibuja un abombamiento que de forma orgánica se adapta a la fisonomía original del terreno, y en todo el desarrollo soterrado no se advierten rupturas o cambios ni en técnicas ni en materiales constructivos. Hemos identificado su zanja de cajeo, de 0,65 m de anchura respecto a la cabeza de cimentación que posee 0,80 m de altura (Figura 4). La fábrica es cuidada, de

mampostería careada de caliza. Del relleno de la zanja de cajeo proceden restos óseos humanos desarticulados por su excavación y algunos materiales cerámicos correlacionables tanto con el primer relleno de la hondonada anexa como con los paquetes sedimentarios que cubren la cabeza de cimentación. Comparten ahora producciones de “pastas claras” tipo Campoo y están ausentes las producciones vidriadas. Si tenemos en cuenta la similitud de los materiales arqueológicos entre ambos momentos, podemos enmarcar la construcción de este tramo de muralla posiblemente entre finales del siglo XIII y comienzos del XIV, en correspondencia con las noticias genéricas que se asumen de forma mayoritaria por todos los autores.

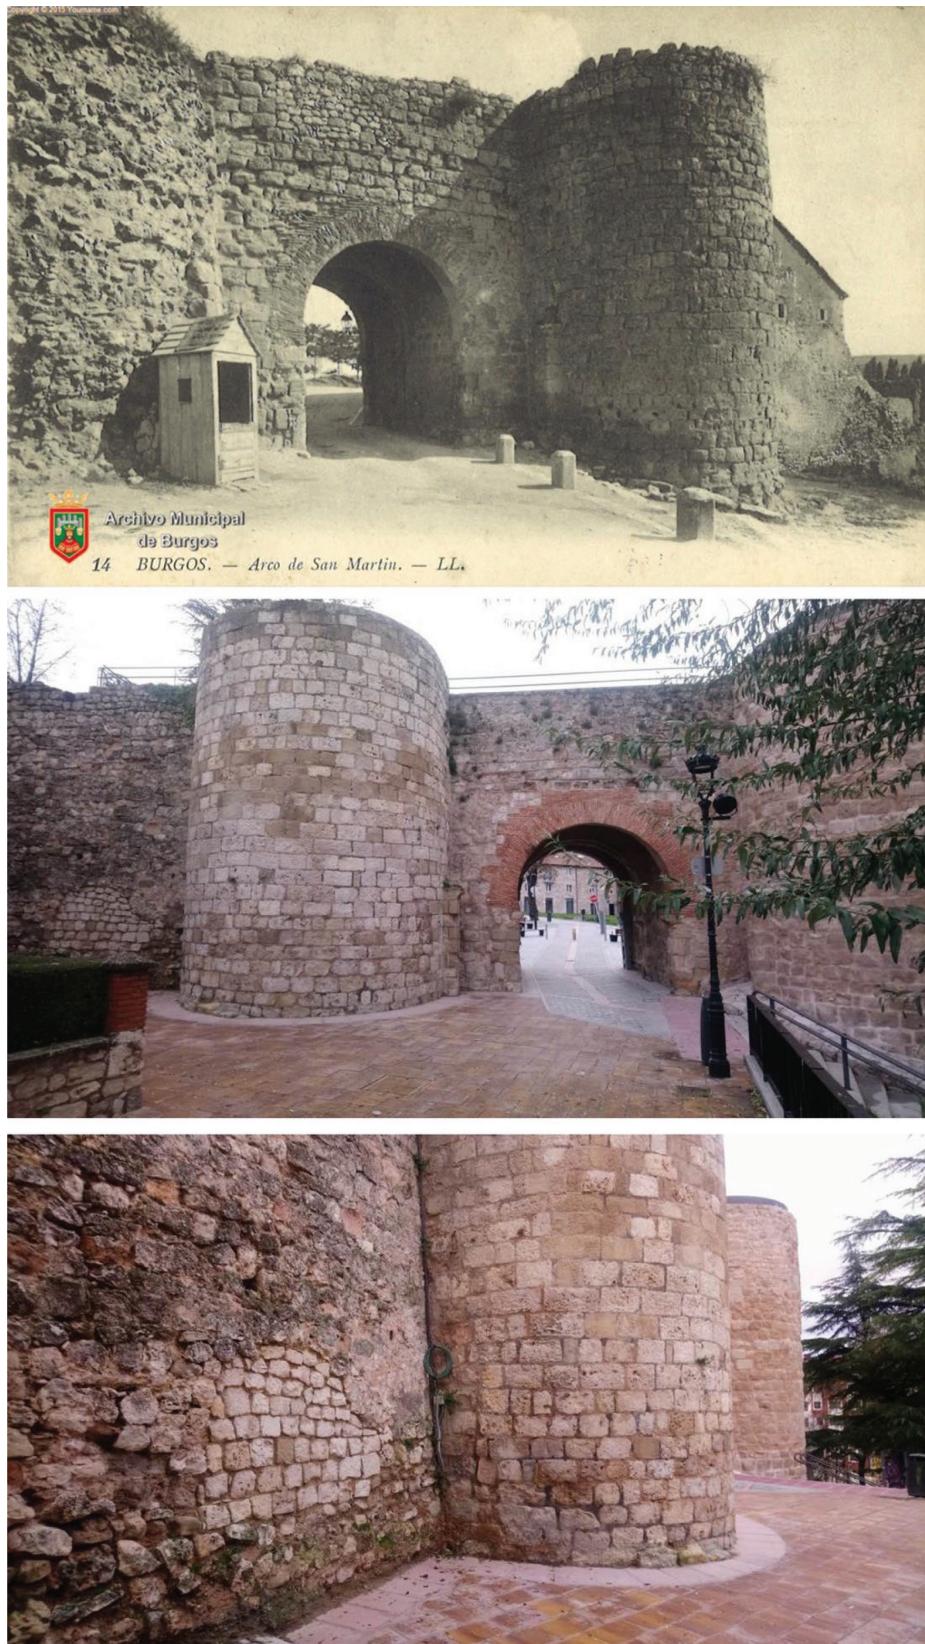
**Figura 5.** (Sup.) Fotografía antigua del arco de San Martín. Archivo Municipal de Burgos, FO -28429. Nótese el cubo norte con el ripio interior a la vista y la sillería exterior expoliada. (Centro) Arco de San Martín extramuros. (Inf.) Encuentro del cubo norte con el lienzo de la muralla donde se realizó la excavación arqueológica.

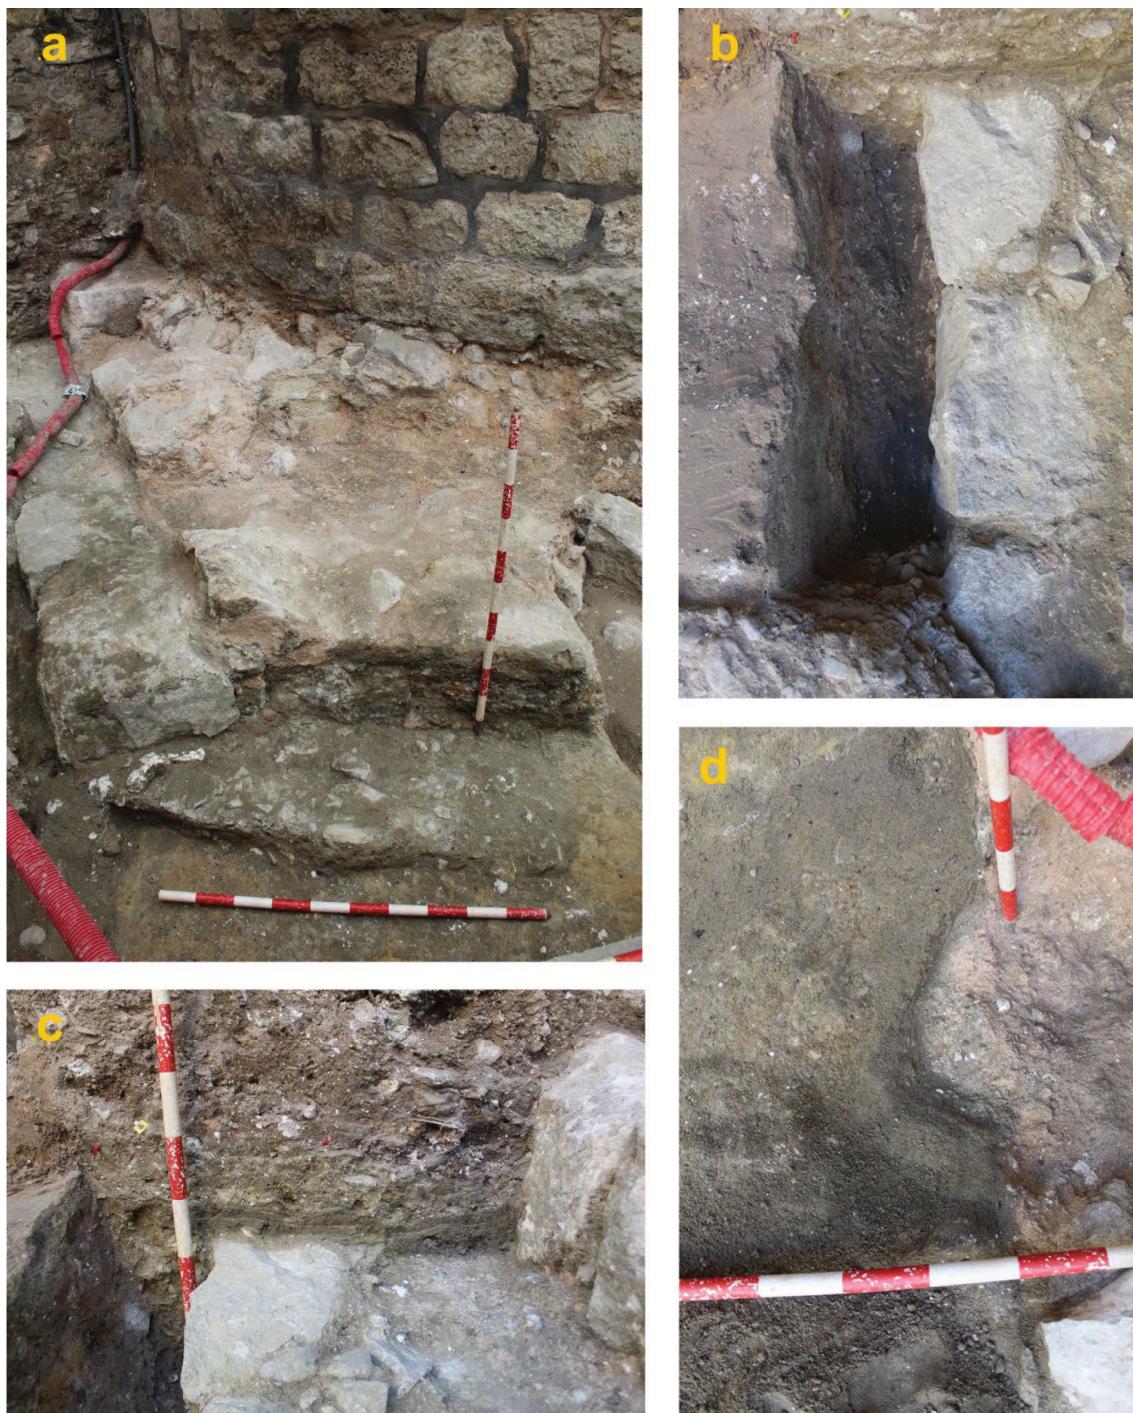
**Figura 6.** Área de excavación: estructura cuadrangular adosada al cubo (a), cajeada en el sustrato de arcillas (b) y con distintos niveles de vertedero que cubren zanja y estructura (c y d).

Sobre la superficie de destrucción se adosa una estructura escalonada en dos niveles de proyección cuadrangular, caracterizada por presentar materiales bien distintos: sillería de caliza que se traba con un mortero de cal de color rosado (M2), menos consistente en cuanto a su cohesión y dureza respecto a M1. Esta estructura corta un nivel sedimentario de ocupación previo, donde aparecen esquirlas de arenisca procedentes con seguridad de la destrucción de la fábrica anterior. Se aloja en una zanja de cimentación excavada en el sustrato de arcillas, de hasta 22 cm de anchura y 41 cm de profundidad.

Del relleno de la zanja de cimentación se ha extraído un pequeño conjunto de material arqueológico muy similar al contenido en los distintos depósitos antrópicos que amortizan esta estructura, enrasada a cota de la urbanización actual: una sucesión de superficies de frecuentación cubiertas por vertederos cenicientos donde se advierten abundantes restos metálicos de hierro y cobre/bronce, alternos con cerámica y fauna, por lo tanto, de origen artesanal y doméstico (Figura 7). Por la formación diacrónica y bien estratificada del vertedero, no dudamos de su carácter primario. La datación <sup>14</sup>C AMS sobre una muestra de vida corta —hueso de fauna— procedente del estrato que cubre la zarpa de cimentación de esta estructura cuadrangular proporcionó una edad con un rango cronológico calibrado 1156-1262 cal AD (89.5%)<sup>11</sup>. El material arqueológico asociado a la secuencia formativa del vertedero, fundamentalmente el lote cerámico, informa de la corta distancia temporal entre el nivel previo de ocupación y la formación del vertedero tras la construcción de la estructura. Permite realizar un ajuste bayesiano de la cronología edilicia de esta estructura arquitectónica adosada, enmarcada de forma segura en la primera

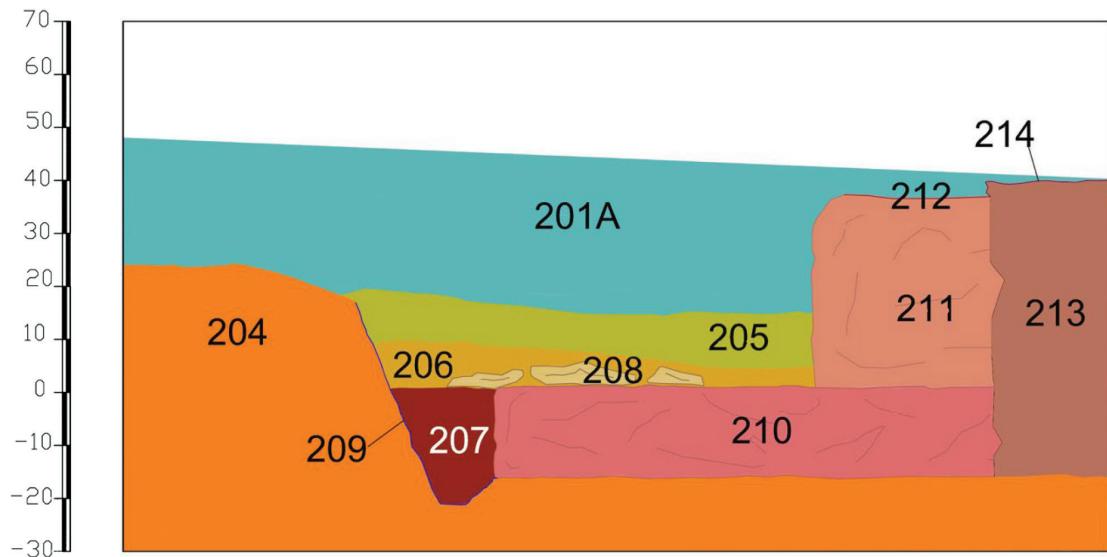
**Figura 7.** Sección estratigráfica N-S del área excavada. De UE206 (vertedero) procede la datación  $^{14}\text{C}$ . UE210 y UE211 corresponden a la estructura cuadrangular adosada a la cimentación del cubo UE213.

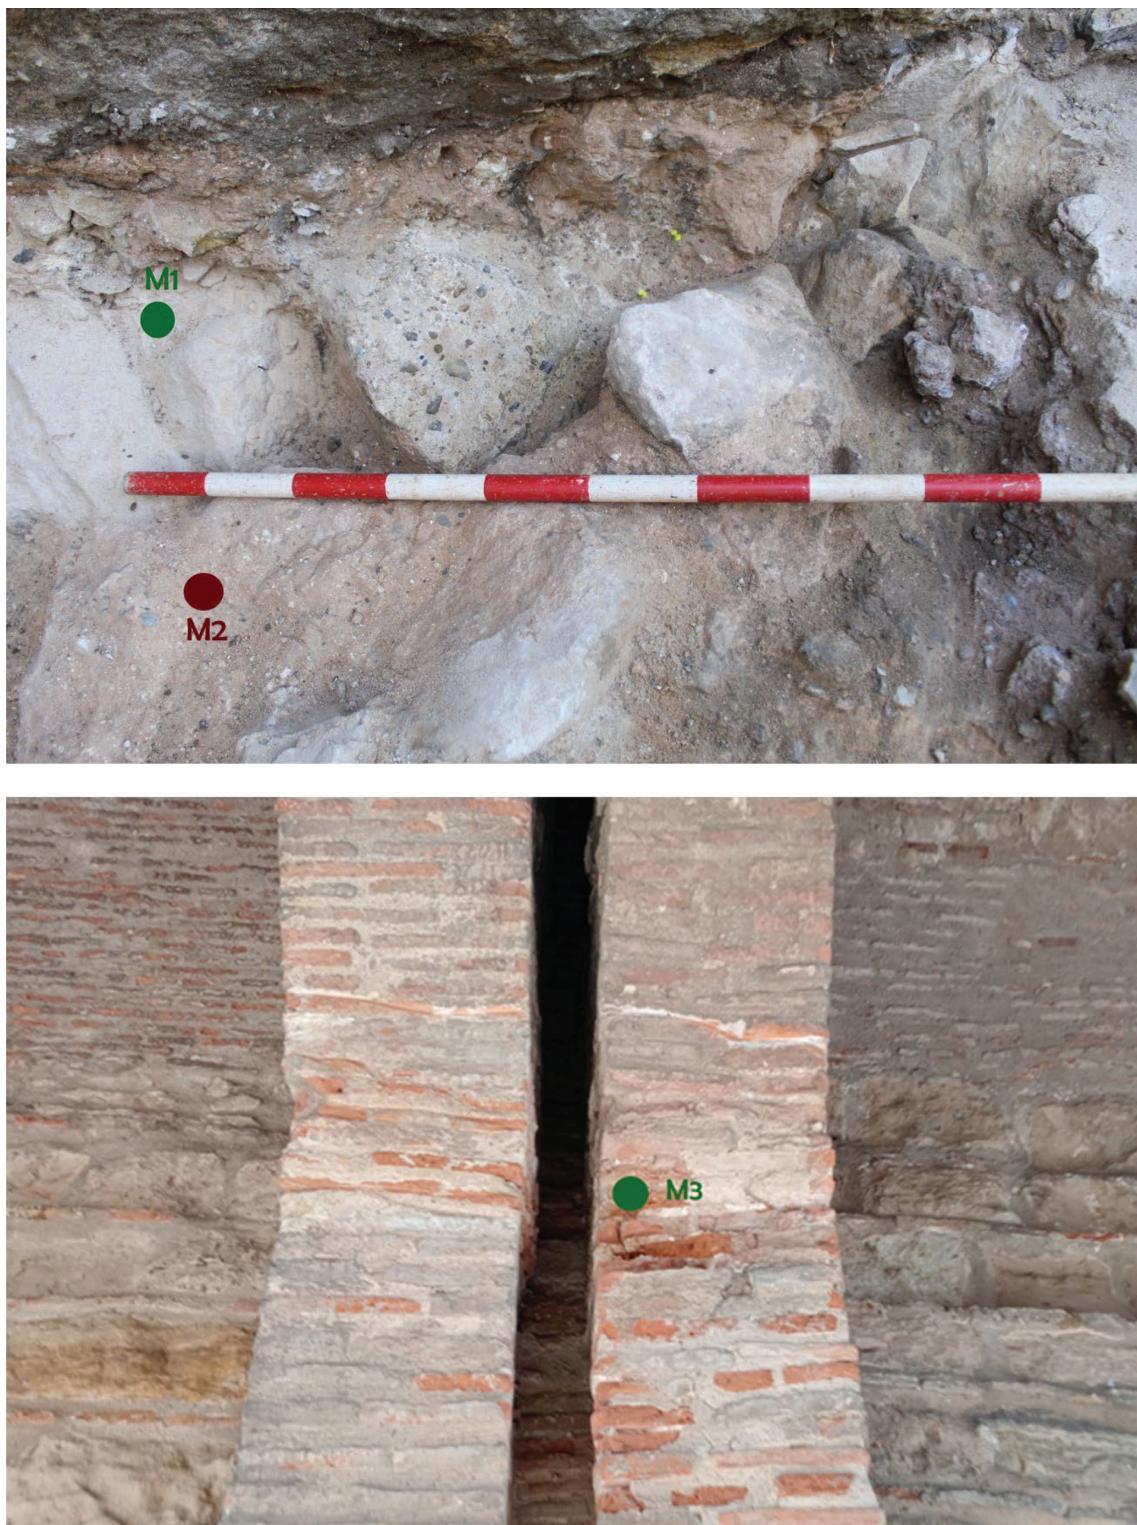
**Figura 8.** Lugar de procedencia de los morteros de cal analizados de los distintos cuerpos de fábrica: base de cimentación del cubo norte (M1), estructura cuadrangular adosada (M2) e intradós del arco central (M3).

Arquitectura, se tomó una tercera muestra de mortero de cal del intradós del arco central, concretamente del aparejo de los ladrillos de la rosca (M3). Procede de una mella abierta recientemente, por lo que su procedencia estratigráfica es segura y no obedece a refacciones y/o revoques posteriores (Figura 8). El análisis de los tres morteros de cal se ha realizado a partir de un enfoque multianalítico, empleando las técnicas de DRX, FRX, MEB, TG-DSC, ATR FT-IR, PIM y espectroscopía microRaman<sup>12</sup>. Este estudio ha permitido confirmar la composición química y mineralógica de las tres muestras de mortero de cal pertenecientes a estos cuerpos de fábrica y constatar las tres etapas edilicias que *de visu* se apreciaban en la secuencia obtenida. El mortero de la etapa más moderna (M3) está fundamentalmente constituido por carbonatos puros. Los morteros de las etapas anteriores (M1 y M2), sin embargo, presentan una mineralogía más variable que incluye fases magnésicas. El mortero M1 adquiere carácter hidráulico sin adición de puzolanas, mientras que en el mortero M2 muestra dolomita en la fracción más fina del aglomerante (PONCE-ANTÓN *et alii*, 2024). Por otro lado, la presencia de
