# Estudio comparativo entre las norias del Valle de Ricote (Murcia, España) y las azudas larmahuinas (Pichidegua, Chile): las dos caras de un mismo patrimonio hidráulico

*Comparative study between Ricote Valley waterwheels (Murcia, Spain) and Larmahue 'azudas' (Pichidegua, Chile): The two sides of the same hydraulic heritage*

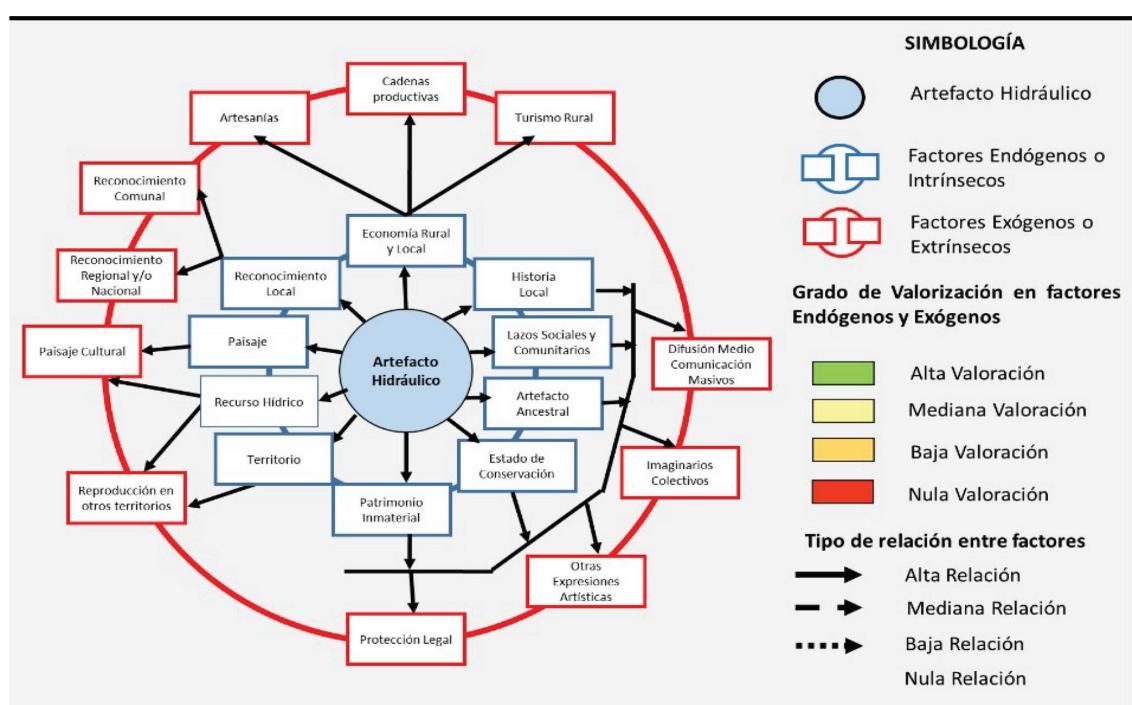
**Figura 2. Modelo de Valorización Patrimonial aplicado a los artefactos hidráulicos valricoties y chilenos estudiados**

de la apreciación de un agente externo al territorio en que se emplaza dicho artefacto hidráulico. En la representación gráfica ello se expresa en la continuidad de la flecha entre factores. Por ejemplo, cómo las economías campesinas y locales se pueden articular con la creación de artesanías y de cadenas productivas o también con el turismo rural (Figura 2).

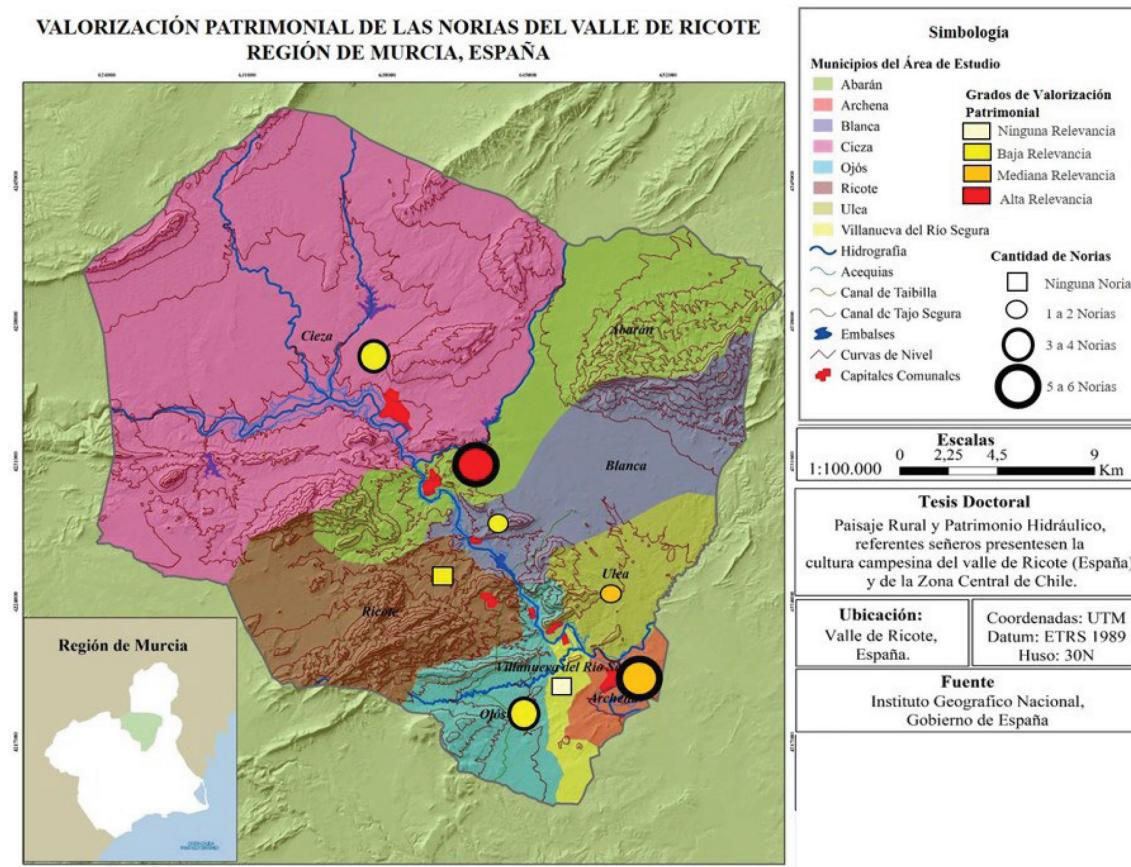
**Figura 11.** Mapa de valorización patrimonial de las norias del Valle de Ricote, Murcia

Luego, se puede observar que en Ulea y Archena sus ruedas de agua se encuentran en el rango de media valorización. En el caso de Ulea su valoración se relaciona a la restauración de la Noria de Villar Felices, por sus alcances históricos en la economía rural de este pueblo,

En cuanto a las norias valricotíes categorizadas de baja relevancia, se encuentran en los términos municipales de Cieza, Blanca, Ojós y Ricote. Ello se explica por el avanzado estado de deterioro y abandono de estas ruedas, muchas veces en condición de ruina o solo vestigio de la estructura hidráulica. Ello se traduce en una pérdida de las tradicionales norias en el paisaje local y su consecuente baja percepción por los habitantes de estos parajes, que se remite principalmente a aquellos adultos mayores que las vieron funcionando en épocas

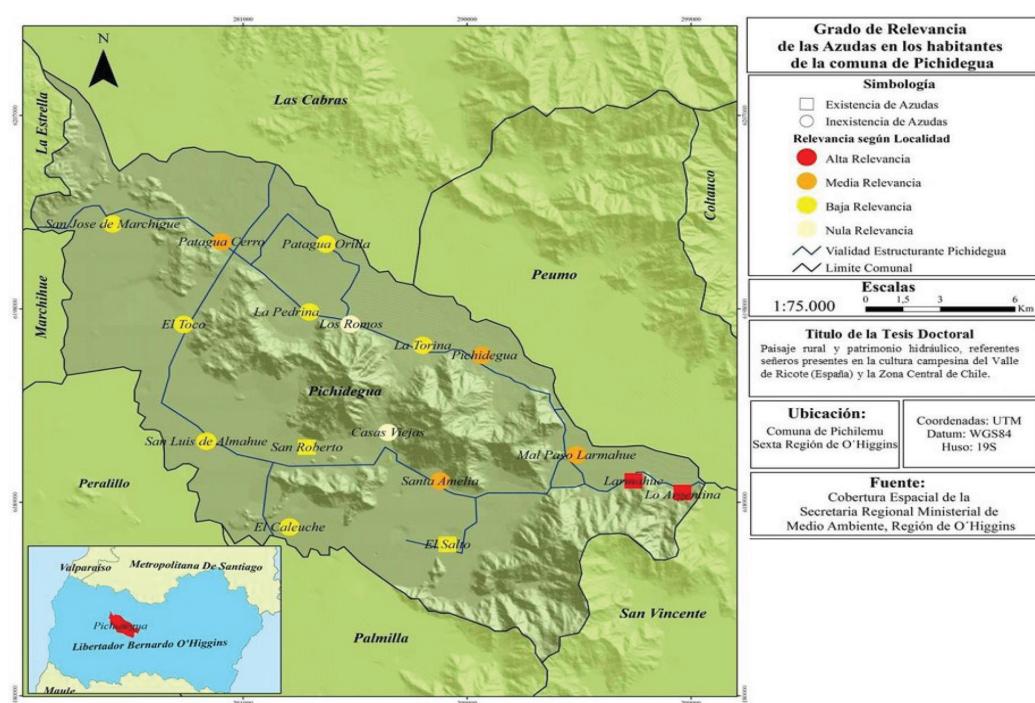
**Figura 12. Mapa de valorización patrimonial de las azudas de Larmahue, Chile**

También influye en la variación de la relevancia patrimonial de las azudas larmahuinas, por la población pichideguana, la vinculación y la identificación de las azudas con la localidad de Larmahue, que es reconocida como un bien cultural y de identidad. Ejemplo de ello es el escudo

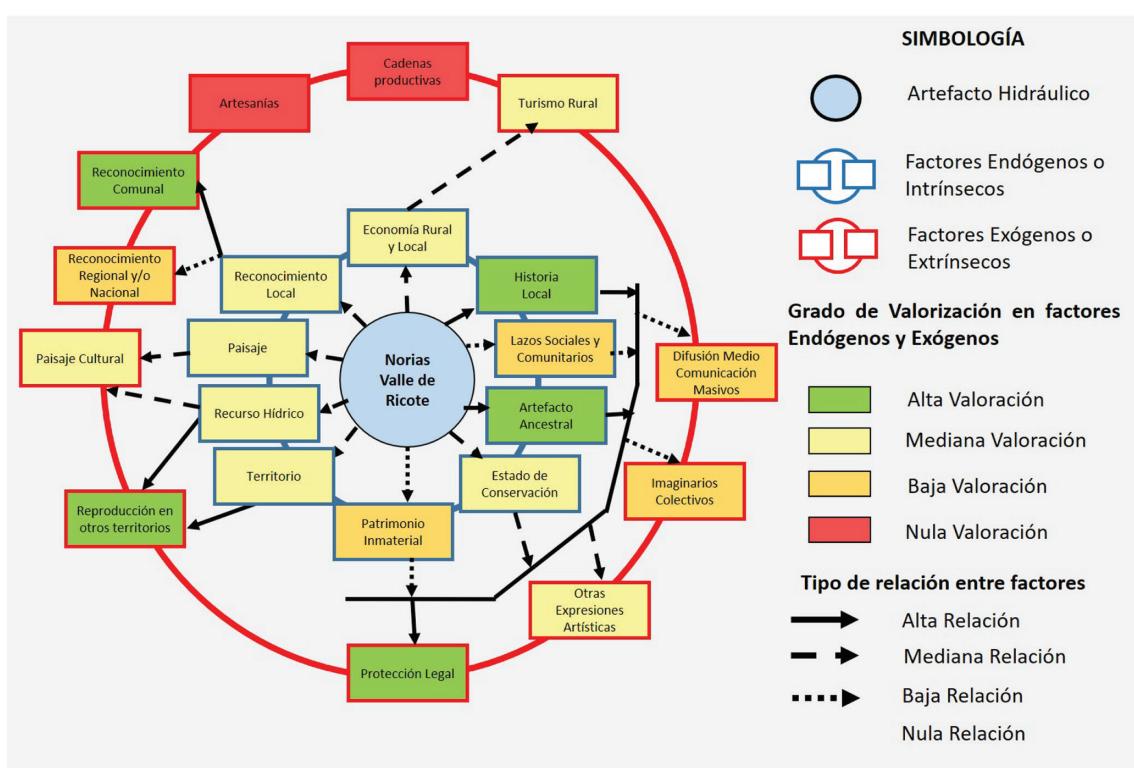
**Figura 13. Modelo de Valoración Patrimonial aplicado a las norias valricotíes estudiadas**

En general se establece una valoración que señala su condición de artefacto hidráulico que se ha consolidado en la memoria colectiva de los pueblos valricotíes, tanto en aquellos lugares en que se emplazaron como en los que no existieron estas ruedas de agua (Ricote y Villanueva del Segura). Por ello, las norias han logrado

Sin embargo, solo un tercio de las norias valricotíes registradas presenta un estado óptimo de sus estructuras, mientras que el resto de ellas están en una situación de deterioro, ruina o han desaparecido por completo. Por ello existe una escasa valorización de la dimensión patrimonial inmaterial del oficio de maestro azudero, léxico y expresiones vernáculas y tradiciones folclóricas vinculadas a las norias que son principalmente reconocidas por personas octogenarias del interior del valle.

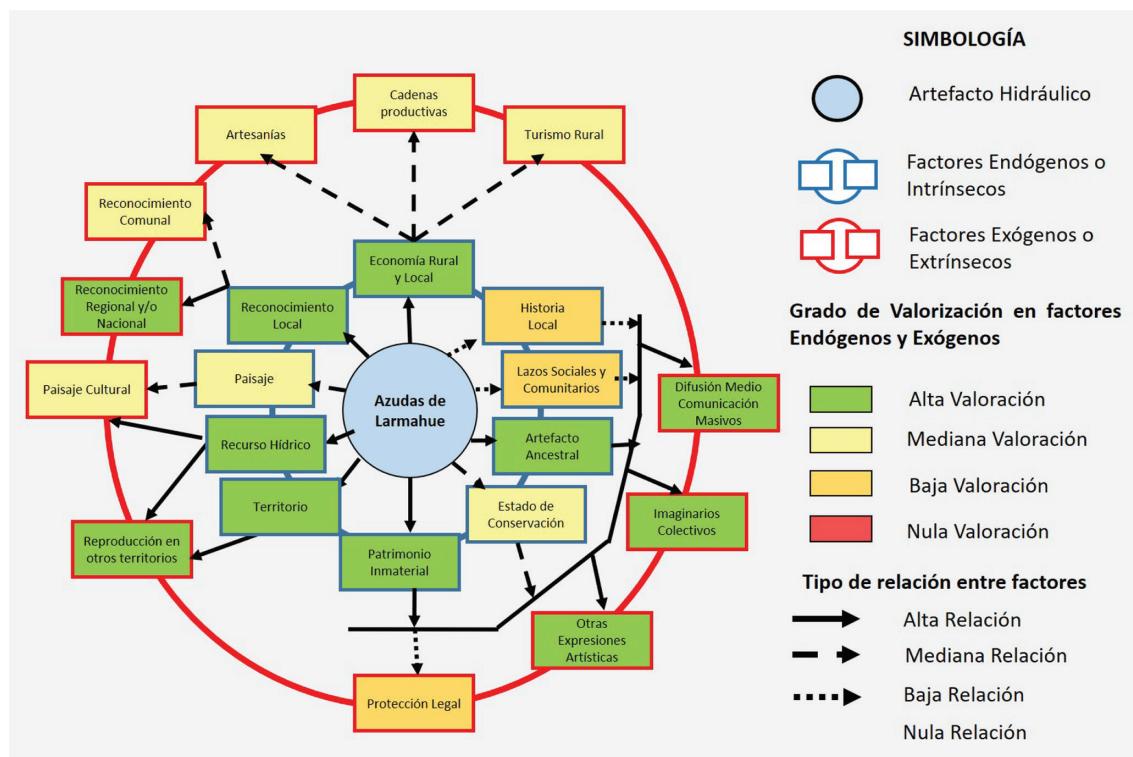
**Figura 14.** Modelo de Valorización Patrimonial aplicado a las azudas pichideguanas

Desde el punto de vista económico, este particular artefacto hidráulico ha permitido a los larmahuinos ampliar el territorio agrícola en el secano costero, y lograr la inclusión de nuevos cultivos para satisfacer las demandas del mercado nacional e internacional. Las azudas como medio de captación hídrica son más rentables que las motobombas de electricidad y gasolina. Acorde a la economía rural, las azudas larmahuinas han generado otras actividades complementarias como quiosco de ventas de frutas, verduras y hortalizas producidas localmente; la elaboración de artesanías como pequeñas maquetas de azudas y diversos suvenires realizados en
