# El aprovechamiento de las aguas superficiales en el abastecimiento a Cartagena (España) a comienzos del siglo XX: el reto tecnológico frente al riesgo sanitario

*The use of surface Water in the Supply of Water to Cartagena (Spain) at the beginning of the 20th Century: the technological challenge in the face of health risks*

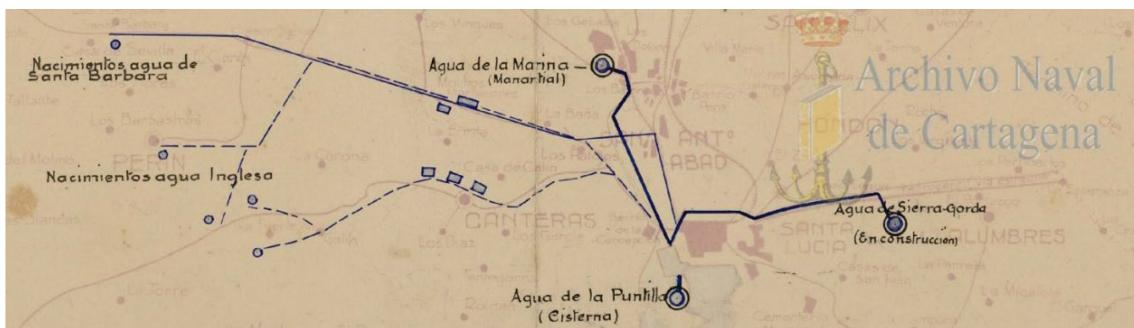
**Figura 2.** Esquema de las fuentes de agua que abastecían al Arsenal de Cartagena a comienzos del siglo XX. Los rectángulos azules corresponden a los depósitos intermedios de la compañía

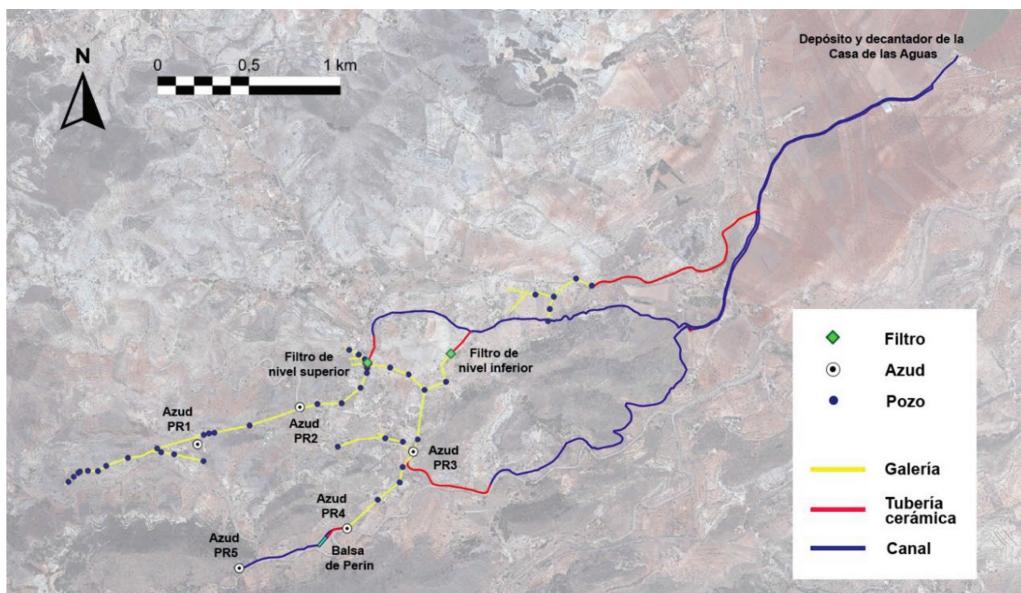
**Mapa 1.** Definición de los diferentes elementos del sistema de Perín

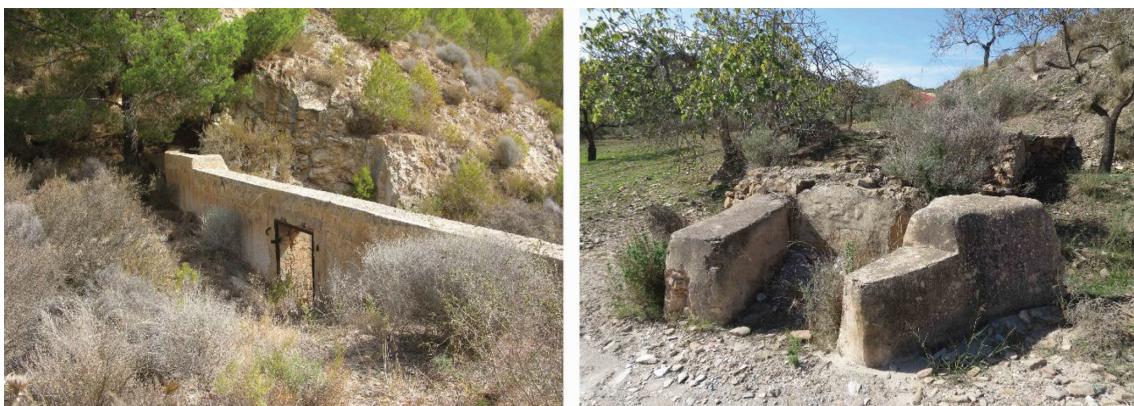
**Figura 3.** Azud PR5 situado en el barranco de Sagena (izqda.) y azud PR2 ubicado en la rambla de Barbastres (dcha.)

La recogida de aguas superficiales en el sistema de Perín se realizaba mediante cinco azudes (presas de escasa altura para la derivación de agua) ubicados en diferentes ramblas que permitían abarcar la totalidad de las cuencas de la zona, con el aprovechamiento máximo del recurso. Algunos de estos azudes eran permanentes, como el ubicado en el barranco de Sagena (PR5), mientras que otros eran estructuras preparadas para, en caso de avenida, poder ubicar planchas desmontables que actuaran como diques provisionales para derivar las aguas a las galerías (PR2) (Figura 3). Junto a los azudes, la zona contaba con muretes situados en determinadas laderas que concentraban la escorrentía superficial para su incorporación al sistema de

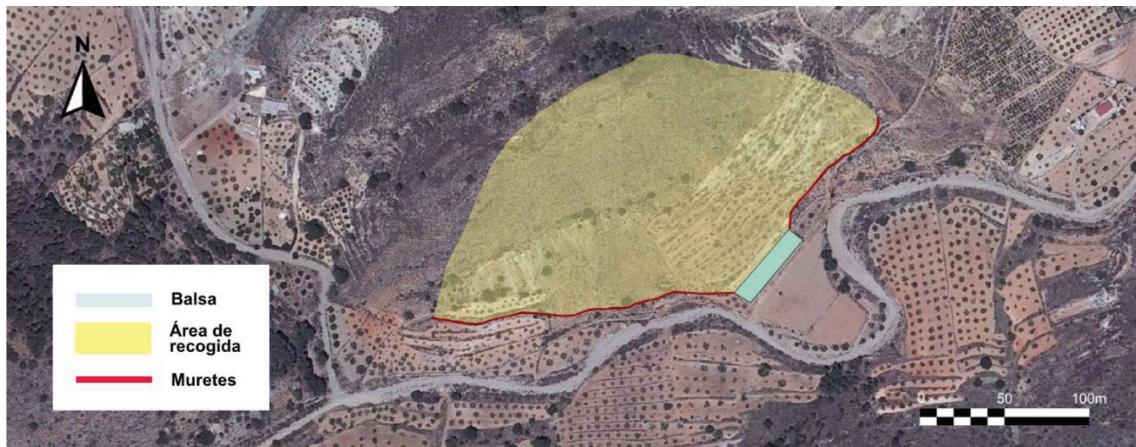
**Mapa 2.** Situación de los muretes y área vertiente correspondiente a la balsa de Perín

captación, como era el caso de la balsa existente en Perín, que reunía aguas de escorrentía con las captadas en el azud PR5 del barranco de Sagena (Mapa 2 y Figura 4).

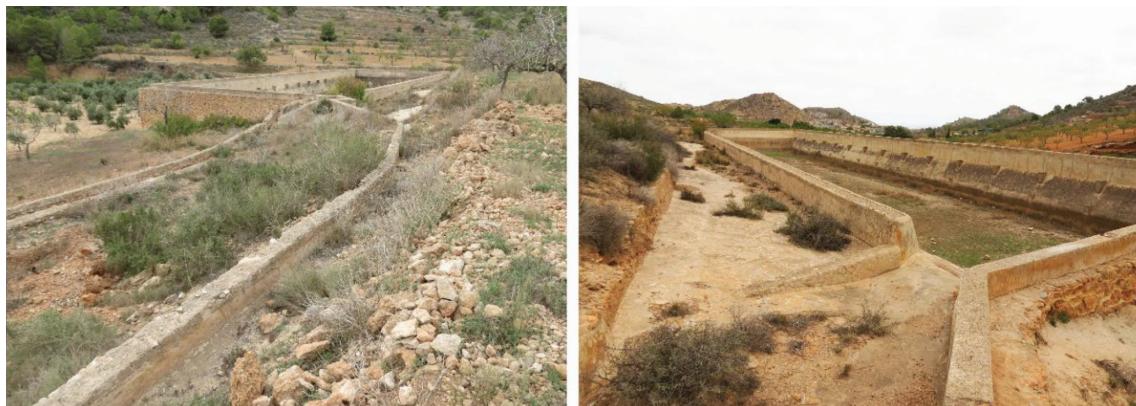
**Figura 4.** Murete de captación de escorrentía (izqda.) y vista de la balsa (dcha.)

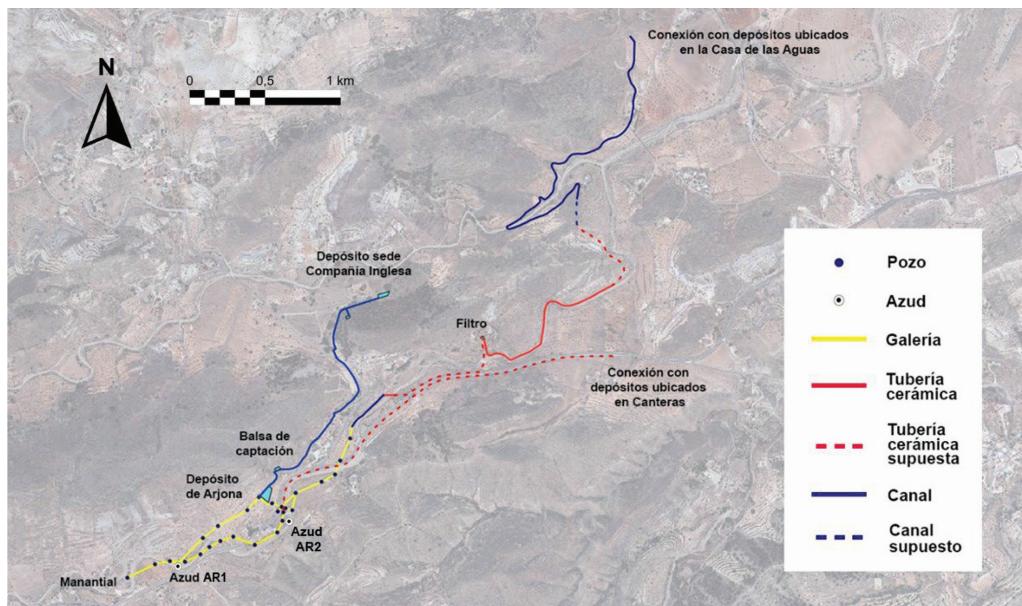
**Mapa 3.** Definición de los diferentes elementos del sistema de Arjona ubicados en la Torre de Nicolás Pérez

El sistema de Arjona recibía su nombre del Collado de Arjona ubicado en la localidad de la Torre de Nicolás Pérez, a unos 16 km al oeste de Cartagena. El sistema tenía su origen en la rambla de la Torre, cauce contiguo por el sur a la finca de la Compañía Inglesa y a la zona de captación de Perín. Este sistema, al igual que el de Perín, se abastecía principalmente de aguas subterráneas que eran transportadas mediante galerías, tuberías y canales hacia tres posibles destinos: la sede de la compañía en Perín, la Casa de las Aguas o los depósitos intermedios de Canteras, localidad situada a 10 km de Cartagena (Mapa 3).

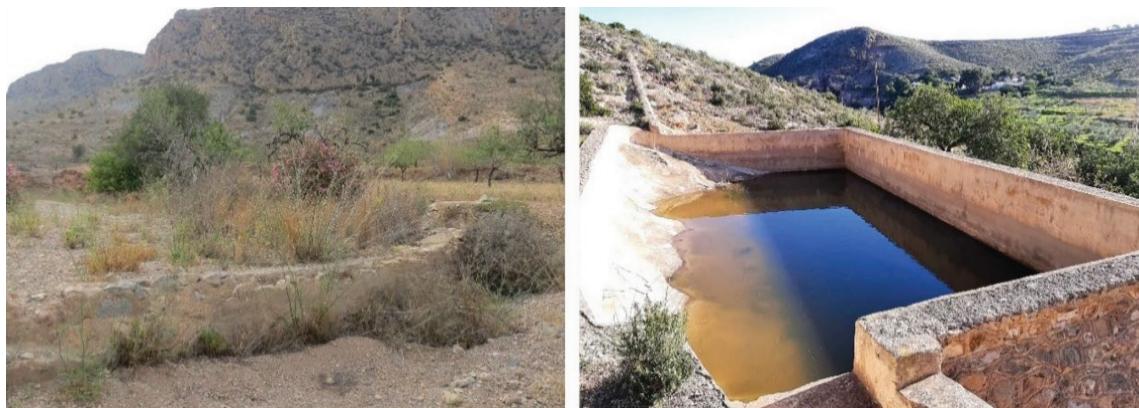
**Figura 5.** Azud de captación AR1 en la rambla de la Torre (izqda.) y vista de la balsa de captación abastecida por la escorrentía superficial (dcha.)

superficial de las aguas circulantes. En la propia rambla de la Torre se ubicaban dos azudes fijos (AR1 y AR2) para la derivación de las aguas que circulase por ella y en la zona media del sistema existía una balsa de recogida de escorrentía también flanqueada por muretes que encauzaban el flujo superficial permitiendo volver a dotar todo el sistema (Figura 5).

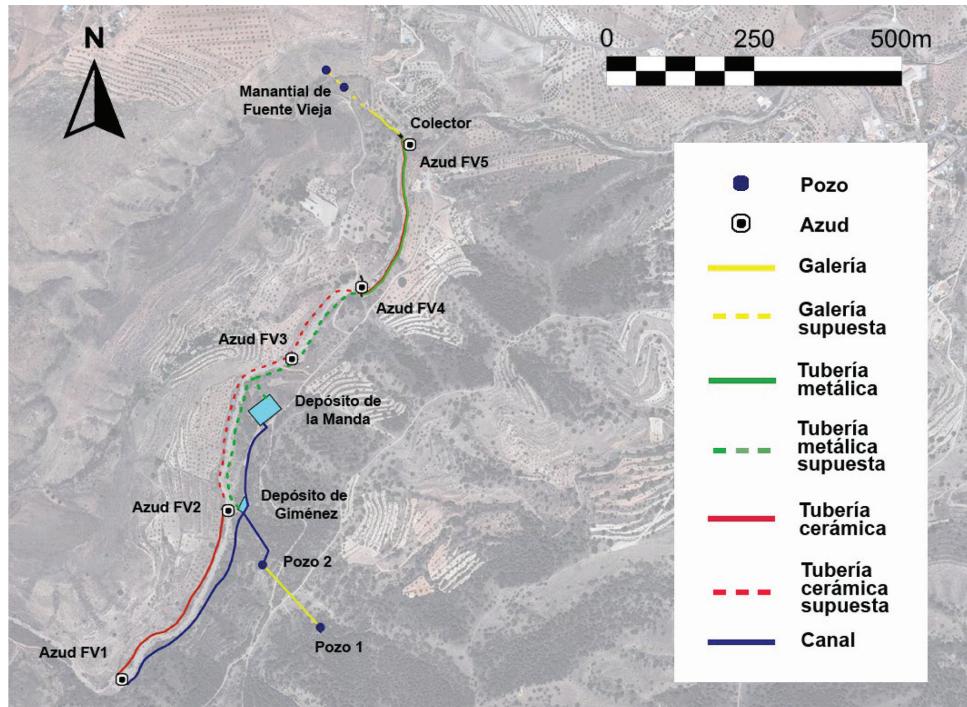
**Mapa 4.** Definición de los diferentes elementos del sistema de Fuente Vieja

El de Fuente Vieja era un sistema de captación eminentemente superficial ya que, aunque contaba con un manantial como elemento de aportación continua, las infraestructuras asociadas tenían como labor principal interceptar los caudales que circulaban por las ramblas de la zona (Mapa 4).

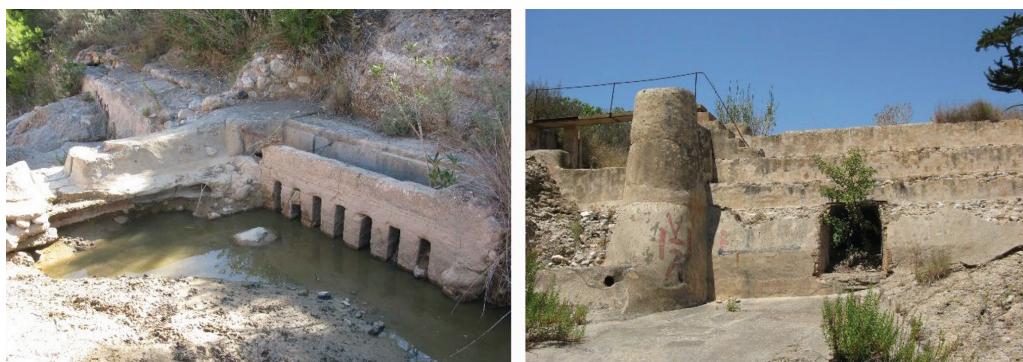
**Figura 6.** Vista del azud FV1 y el arranque del canal (izqda.) y del azud FV4 y su tubería de derivación (dcha.) ubicados en la rambla del Cabezo Negro

Los cinco azudes existentes, todos permanentes (Figura 6), transportaban el agua captada mediante tuberías cerámicas hasta un colector donde se unificaban los caudales superficiales y subterráneos. Únicamente el primer azud de la rambla (FV1) contaba también con un canal de derivación para abastecer dos depósitos construidos en la zona (depósitos de Giménez y La Manda) desde los que partían tuberías metálicas que confluían con las demás en el mencionado colector.

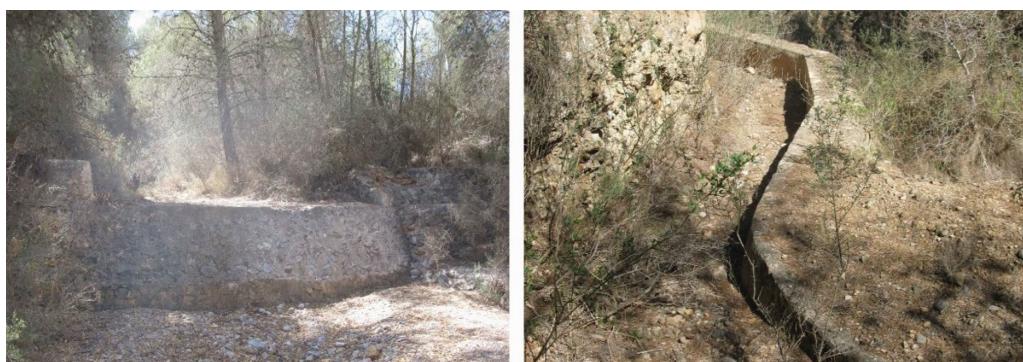
**Figura 7.** Azud ubicado en la rambla de Giménez hoy completamente aterrazado (izqda.) y murete para la recogida de agua superficial en los márgenes de la rambla (dcha.)

Además de la infraestructura mencionada, este sistema era capaz de aprovechar las aguas de la rambla de Giménez, colindante por el sureste con la del Cabezo Negro. La forma de realizar la captación de agua en esta rambla era uno de los elementos más peculiares de todo el sistema de la Compañía Inglesa ya que se trataba de un trasvase de agua entre dos cuencas diferentes. Para poder materializar esta derivación se dispuso un azud de 2 metros de altura en la rambla de Giménez que no solo recogía las aguas circulantes por el cauce, sino que también aprovechaba la escorrentía superficial de los márgenes de la rambla gracias a la disposición de unos muretes que descargaban los caudales reunidos unos metros antes del azud (Figura 7).

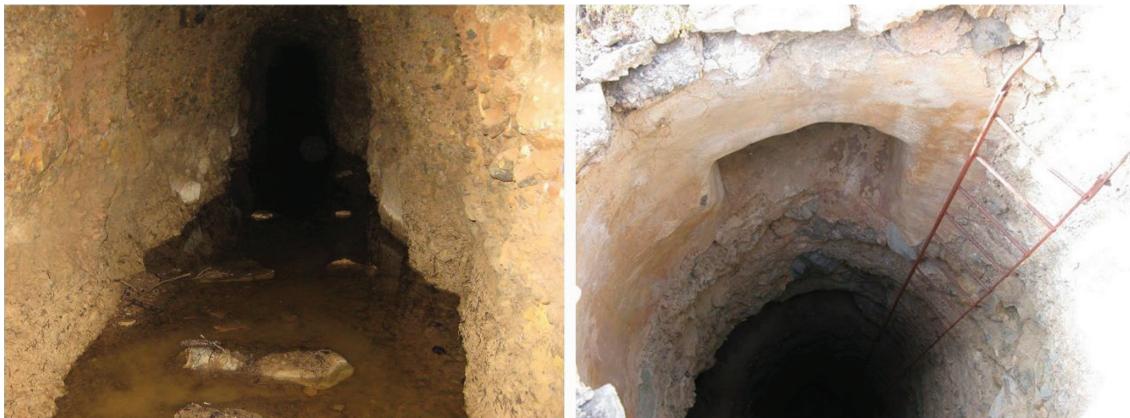
**Figura 8.** Interior de la galería de comunicación (izqda.) y salida del pozo hacia el depósito de Giménez (dcha.)

Para realizar el trasvase se dispuso un sistema de pozos que, mediante un sencillo sistema de vasos comunicantes, permitía realizar el transporte de agua de una cuenca a otra. El pozo inicial, ubicado a 5 m aguas abajo del azud de la rambla de Giménez, se abastecía de los caudales derivados desde el azud, comunicándose con el segundo pozo mediante una galería de 110 m con una sección de 1m de ancho y altura variable entre 1,5 y 2,3 m. Cuando el sistema pozo-túnel entraba en carga el agua ascendía por el segundo pozo hasta alcanzar la salida que conectaba con un canal que desembocaba en el depósito de Giménez, permitiendo la conexión de las dos cuencas vertientes a las respectivas ramblas en un único punto de almacenamiento (Figura 8).

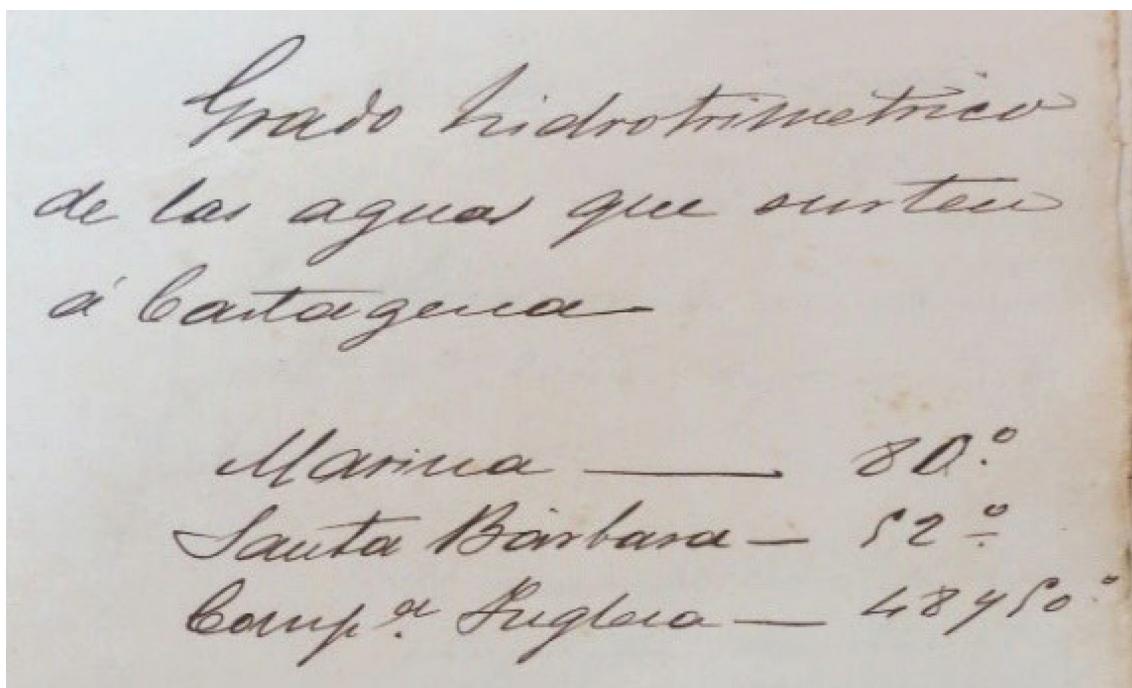
**Figura 9.** Medición de la dureza de las aguas que abastecían Cartagena en 1896 expresada en grados hidrotimétricos

En el caso de la ciudad de Cartagena y desde finales del siglo XIX, como queda reflejado en los resultados de los análisis que se hacían en el Arsenal militar con las diferentes aguas que lo abastecían (Figura 9), la calidad era muy escasa, quedando todas ellas por encima de los 30° que marcaban el límite de las aguas que se podían considerar potables.

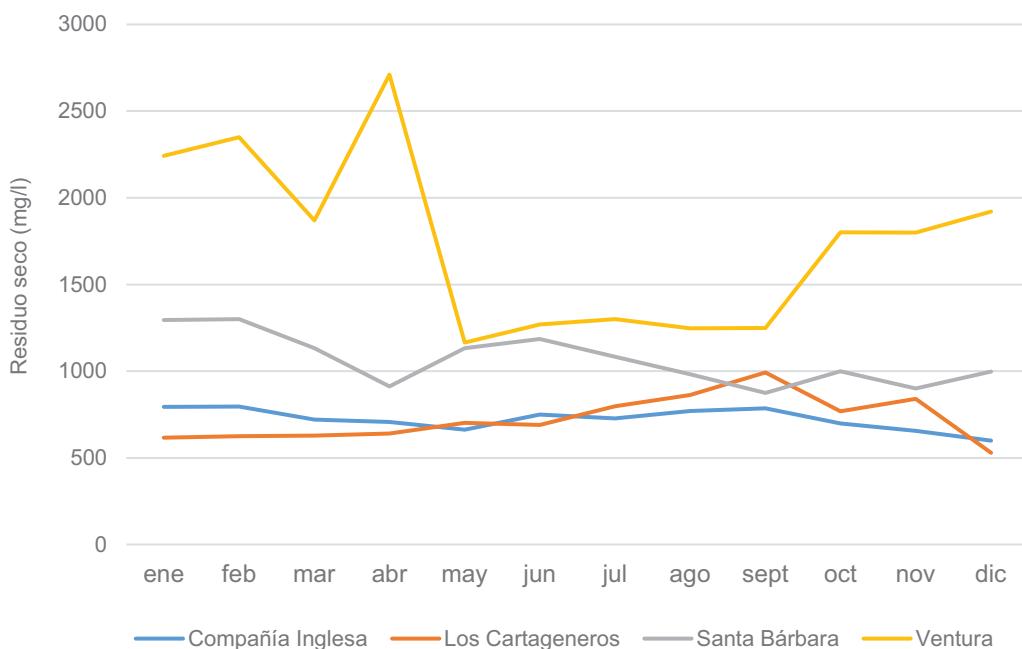
Gráfico 1. Valores de residuo seco de las aguas que abastecieron a la ciudad de Cartagena (1905)

En el Gráfico 1 se recogen los resultados obtenidos a lo largo del año 1905 para las cuatro compañías que suministraban agua a Cartagena. Las que presentaban un agua con menor contenido en sales y materia orgánica eran las de Los Cartageneros y la Compañía Inglesa, pese a que las cantidades de residuo seco obtenidas se encontraban por encima de los valores recomendados para

las aguas de consumo. La Compañía Inglesa registró un valor medio de 722 mg/l siendo sus aguas las que presentaron una menor oscilación en los valores registrados.

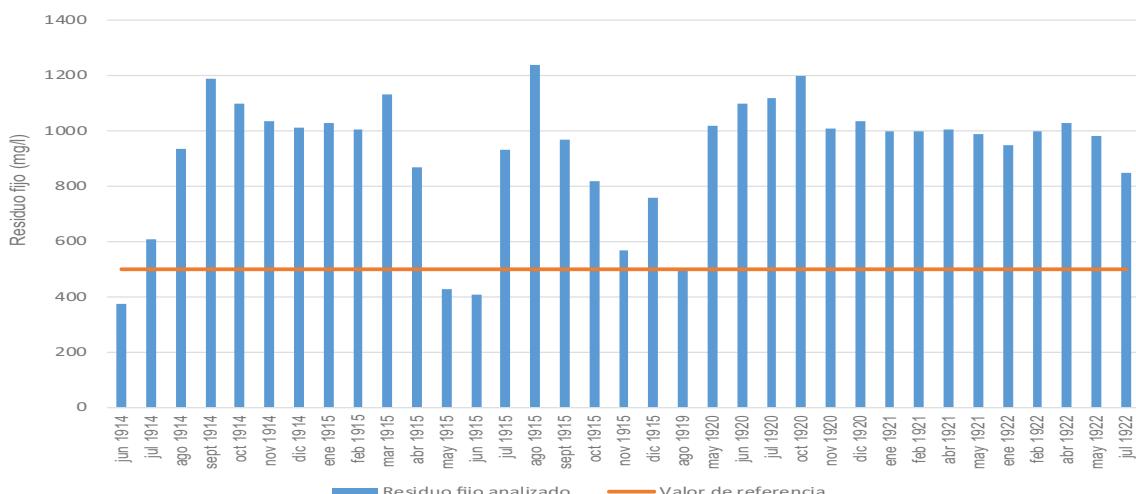
**Gráfico 2. Residuo seco en las analíticas de las aguas de la Compañía Inglesa (1914-1922)**

Solo en contadas ocasiones (junio de 1914, mayo y junio de 1915, y agosto de 1919) las analíticas efectuadas por el Ayuntamiento arrojaron datos que permitían calificar las aguas de la compañía como aptas para el consumo humano (Gráfico 2).

Exceptuando las contadas ocasiones en las que las aguas ofrecían parámetros correctos, se comprueba que la calidad de las aguas empeoró con el tiempo pasando de un valor medio registrado en la segunda década del siglo XX de 864 mg/l a un valor promedio de 1.019 mg/l en los primeros años de la década de los veinte.

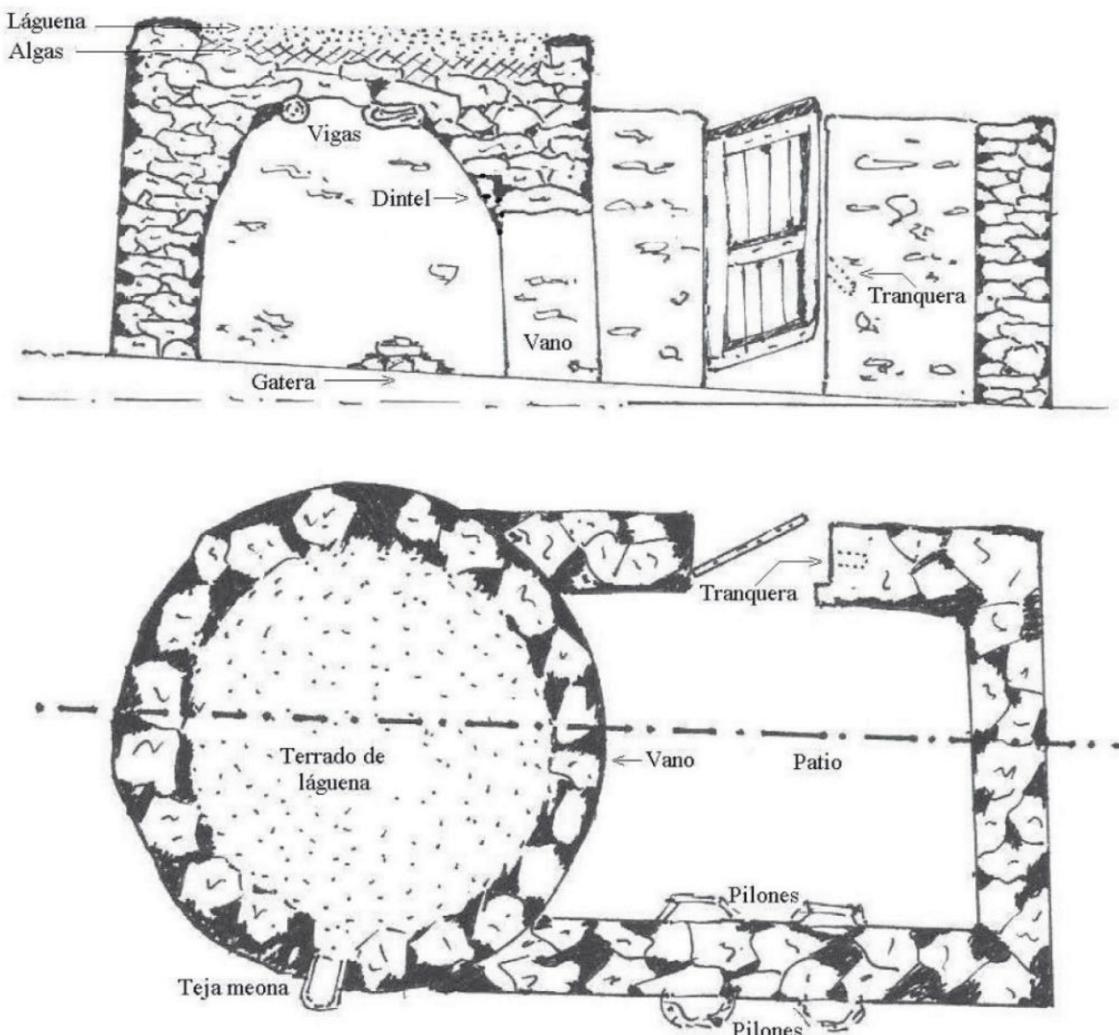
**Figura 14.** Corte longitudinal (arriba) y vista en planta (abajo) de una pocilga característica de la zona oeste de Cartagena

Estas pocilgas presentaban una tipología característica con una parte techada y otra descubierta a modo de patio donde se situaban los comederos en la pared sur con el fin de buscar el mayor número de horas de sombra (Figura 14). La construcción de estas instalaciones se realizaba en zonas con pendiente, alejadas de cañadas, aprovechando como solera las abundantes zonas de lastras existentes. Esto permitía que los suelos de las pocilgas no fueran de tierra y por tanto que hubiera que usar poca o ninguna argamasa para cubrirlos, consiguiéndose una buena evacuación de los purines y de las aguas de lluvia, una mayor facilidad de limpieza y una mayor resistencia de los muros<sup>16</sup>.

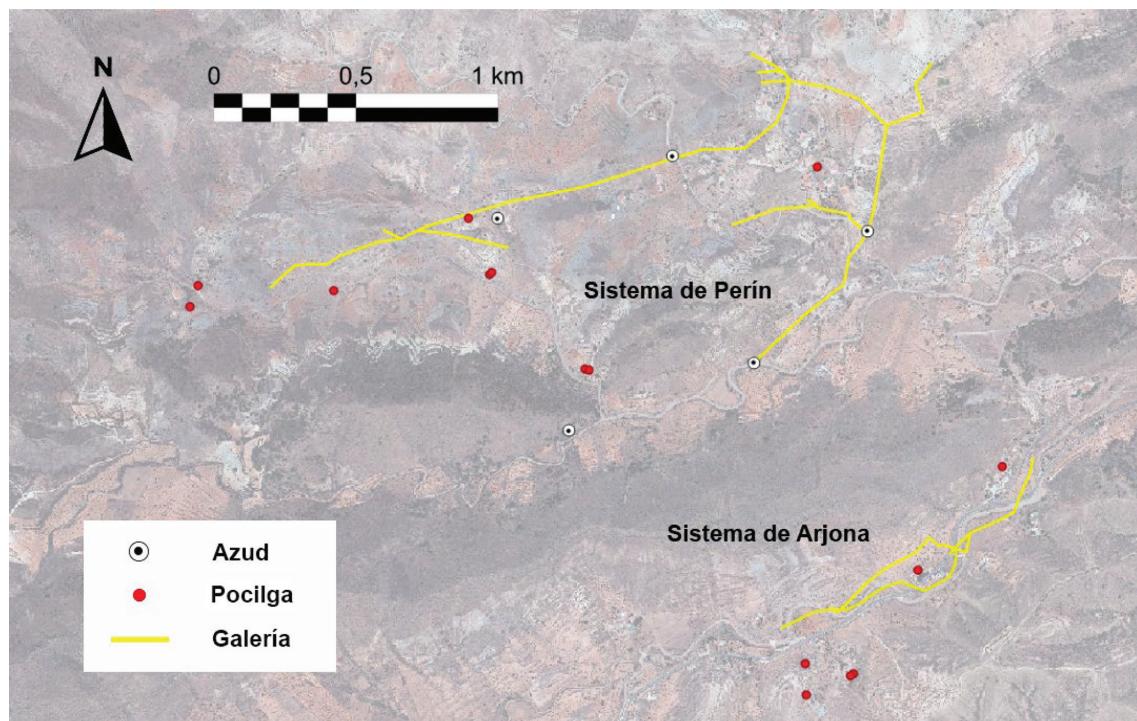
**Mapa 5.** Ubicación de las pocilgas, de las galerías de transporte y de los puntos de captación de aguas superficiales en los sistemas de Perín y de Arjona

Pese a que en ningún documento de la época se menciona la relación directa entre la contaminación fecal y la presencia de pocilgas en las zonas de captación, la Compañía Inglesa, tras el último episodio de contaminación que se produjo en 1929, no volvió a mezclar, como había venido haciendo hasta ese momento, las aguas subterráneas con las superficiales para el abastecimiento de la población.
