# La iglesia de La Magdalena (Jaén). De mezquita islámica a templo cristiano

Luis Berges Roldán \*

### **Intervención en el edificio de la iglesia**

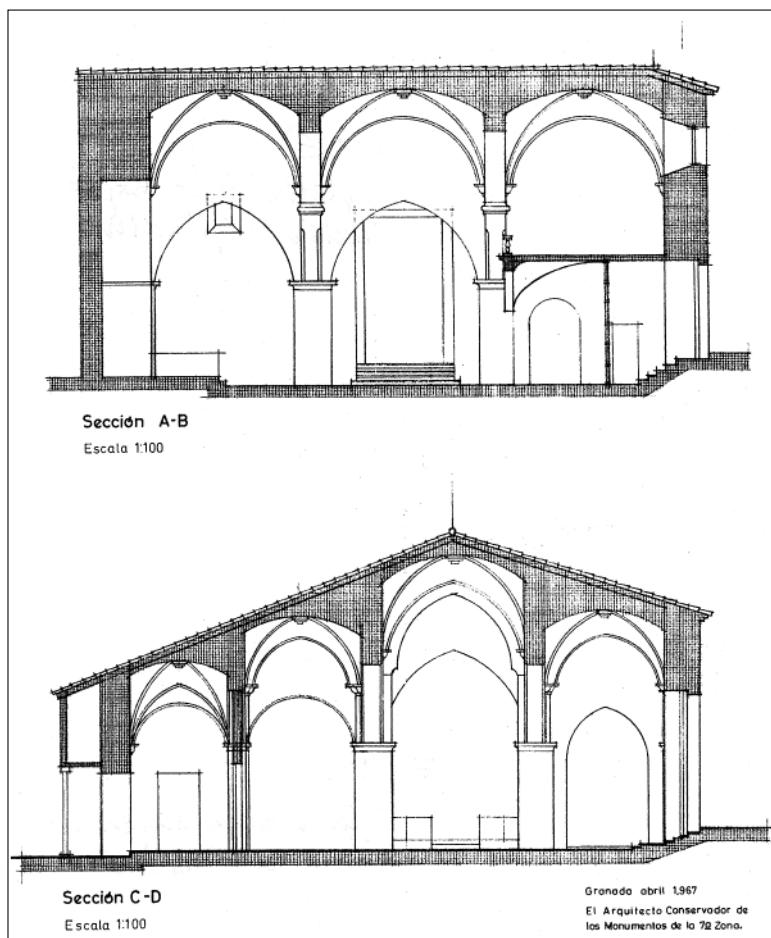
Singular y entrañable como ninguna otra iglesia de la ciudad, La Magdalena se encontraba cerrada al culto ya en el final de los años cincuenta del pasado siglo XX, al presentar un avanzado estado de ruina peligrosa manifestado por un generalizado desplome de los pilares interiores de sus naves, que expresaban un vuelco acusado del conjunto hacia el patio contiguo adosado a su fachada lateral norte. Esta ruina alcanzaba igualmente a toda su cubierta, muy pesada y de grandes faldones (Figuras 1 y 2).

**Fig. 1.** Iglesia de La Magdalena. Jaén. Estado de la planta en 1967

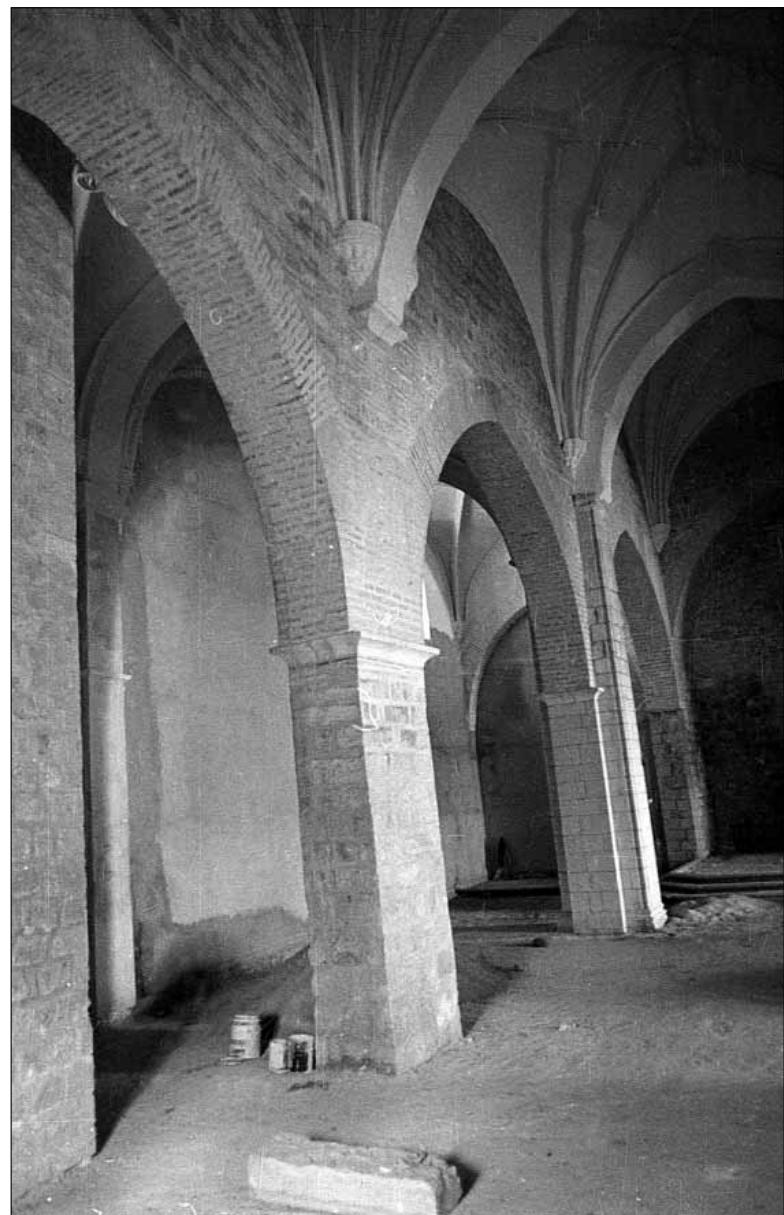
*Lám. 6. Iglesia de La Magdalena. Interior donde puede advertirse el acusado desplome de los pilares*

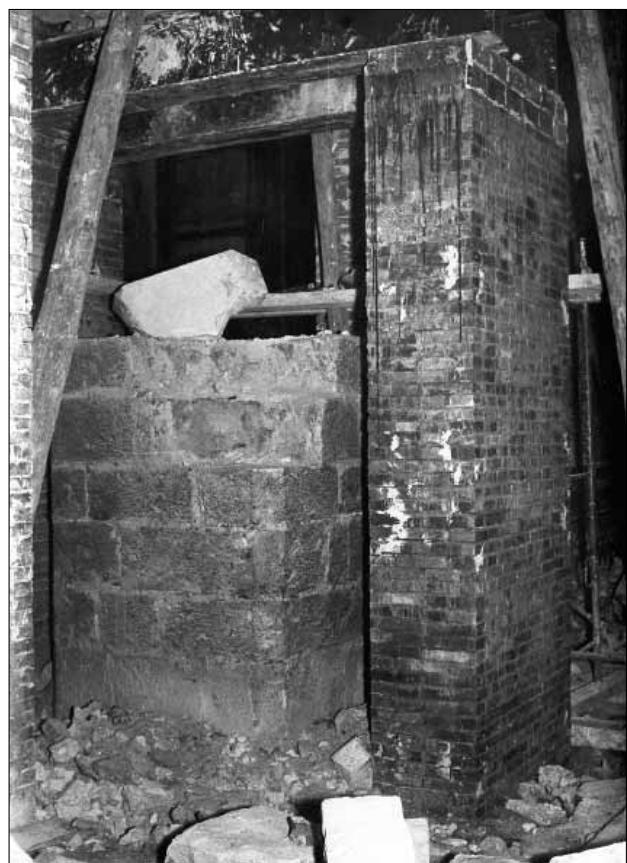
*Lám. 9. Trabajo de demolición de uno de los pilares de las naves, previo apeo de los arcos que soportaba (Foto Higinio)*

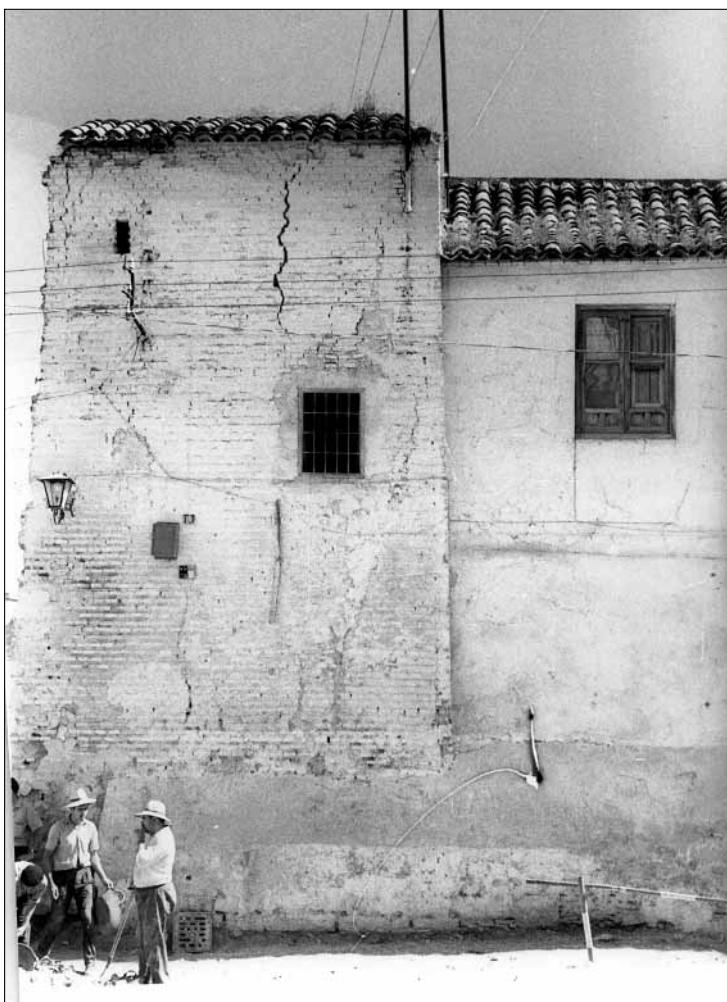
Por aquellos días se trabajaba en la pavimentación de la calzada, justamente al pie de aquel cuerpo, donde existía una fuente de agua y donde el nivel de la calle descendía con unos peldaños hacia ella. Se pretendía enrasar aquel rincón con el resto de la calle, para lo cual se había llevado a cabo una excavación previa al tendido del firme bajo el nuevo pavimento de guijarro. Tal trabajo había puesto de manifiesto un potente zócalo elaborado en piedra caliza sobre la cual la fábrica de ladrillo arrancaba (Lámina 22).

*Lám. 22. El volumen del cuerpo bajo del alminar, tal como se apreciaba*

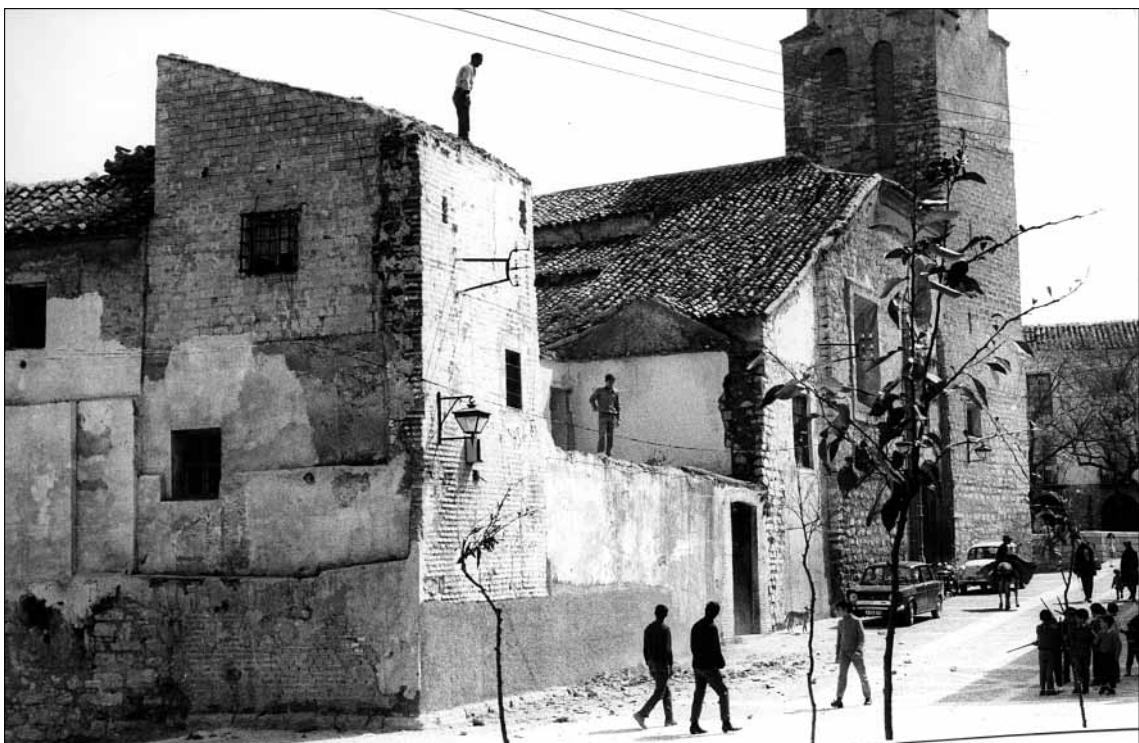
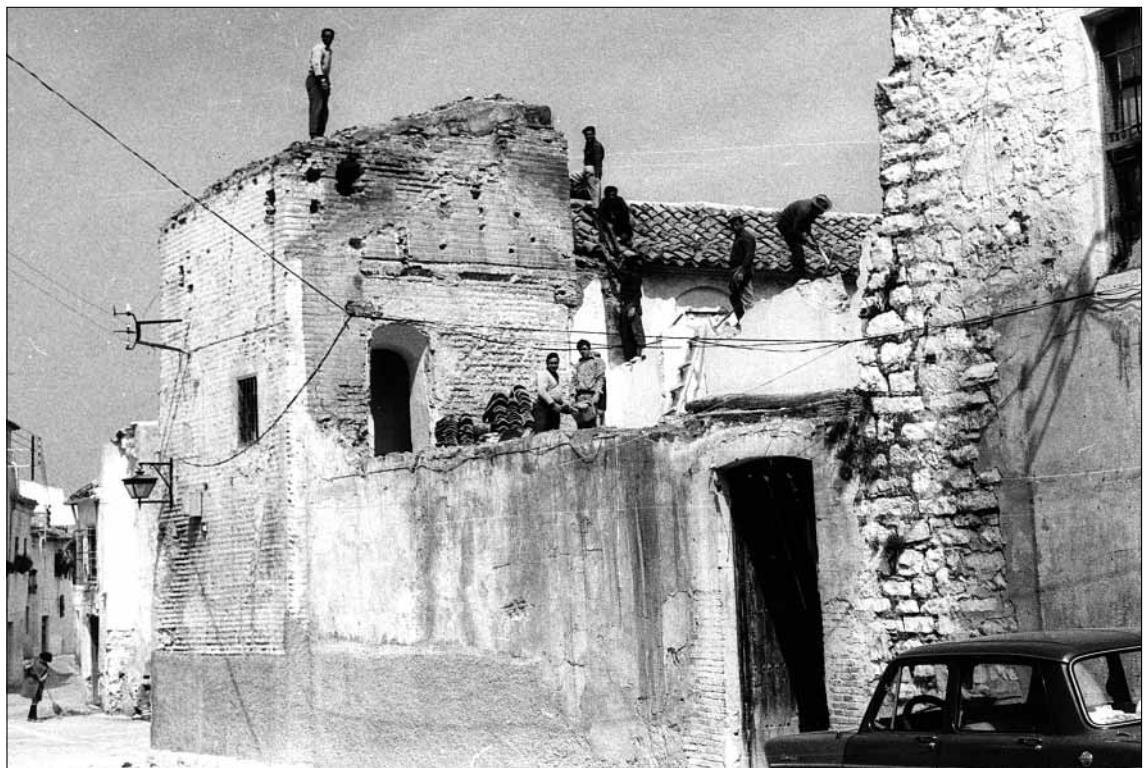
*Lám. 24a. Demolición de los muros que ocultaban el volumen del alminar. Parte de su coronamiento fue destruida para crear una cubierta con pendiente a la calle*

**Lám. 24b.** Demolición de los muros que ocultaban el volumen del alminar. Parte de su coronamiento fue destruida para crear una cubierta con pendiente a la calle

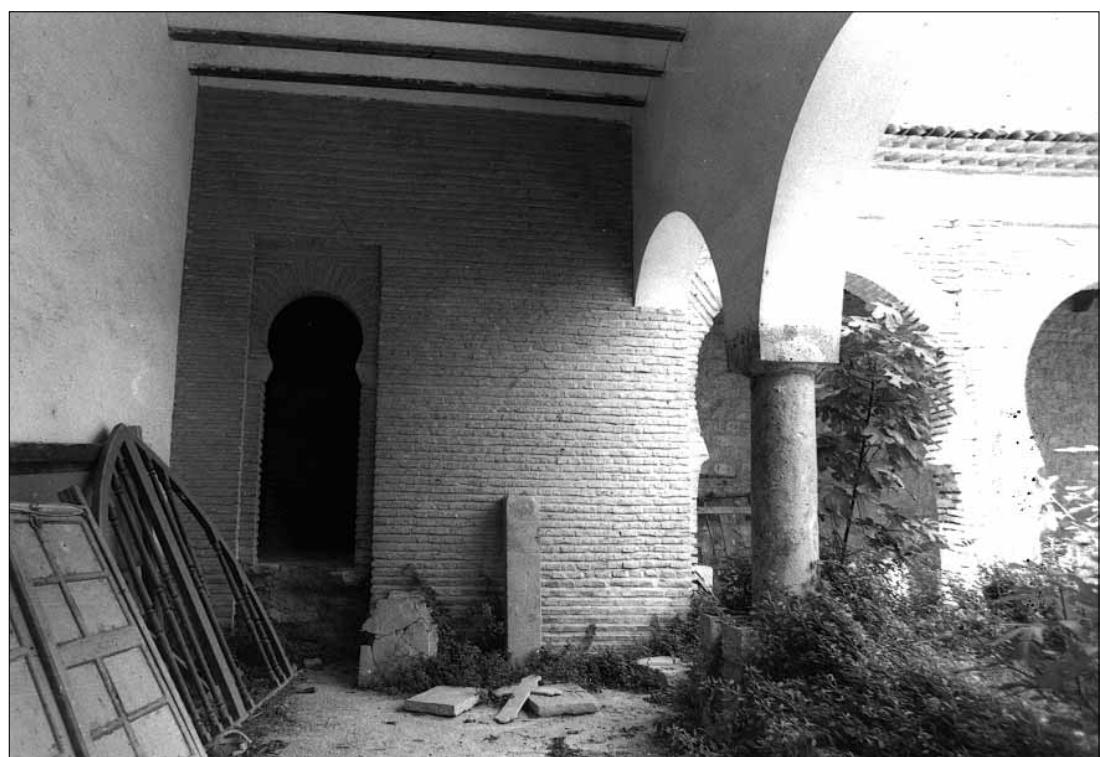
**Lám. 26.** Picado del revoco que cubría la fábrica original del alminar, con los restos del hueco de acceso desde el patio. Obsérvese el rebaje del alfiz

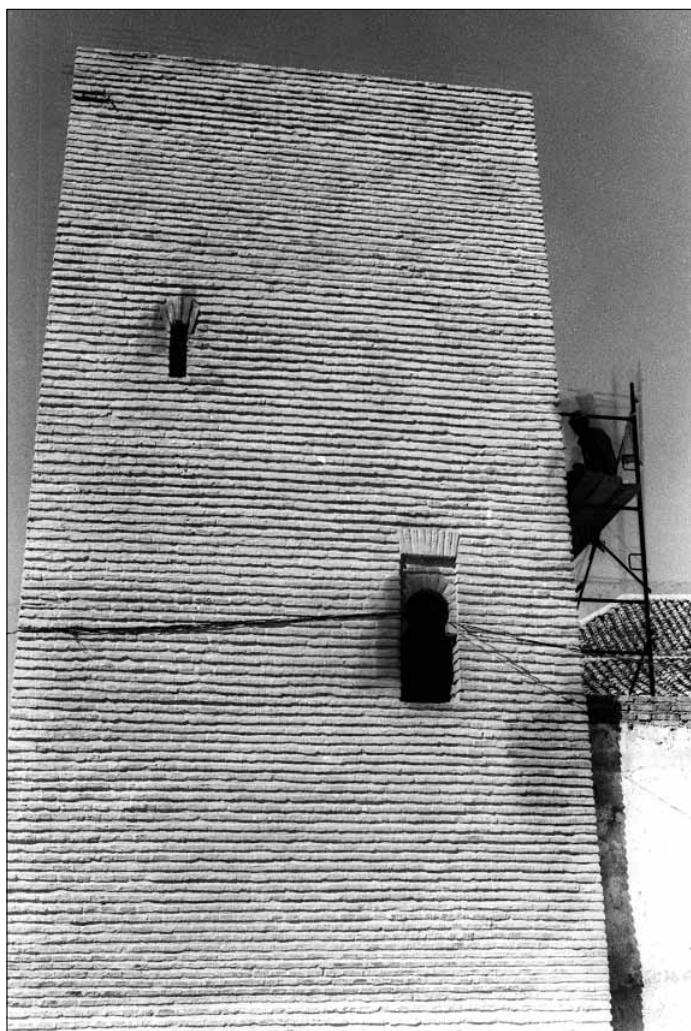
**Lám. 27.** La fábrica restaurada y el hueco de entrada al alminar

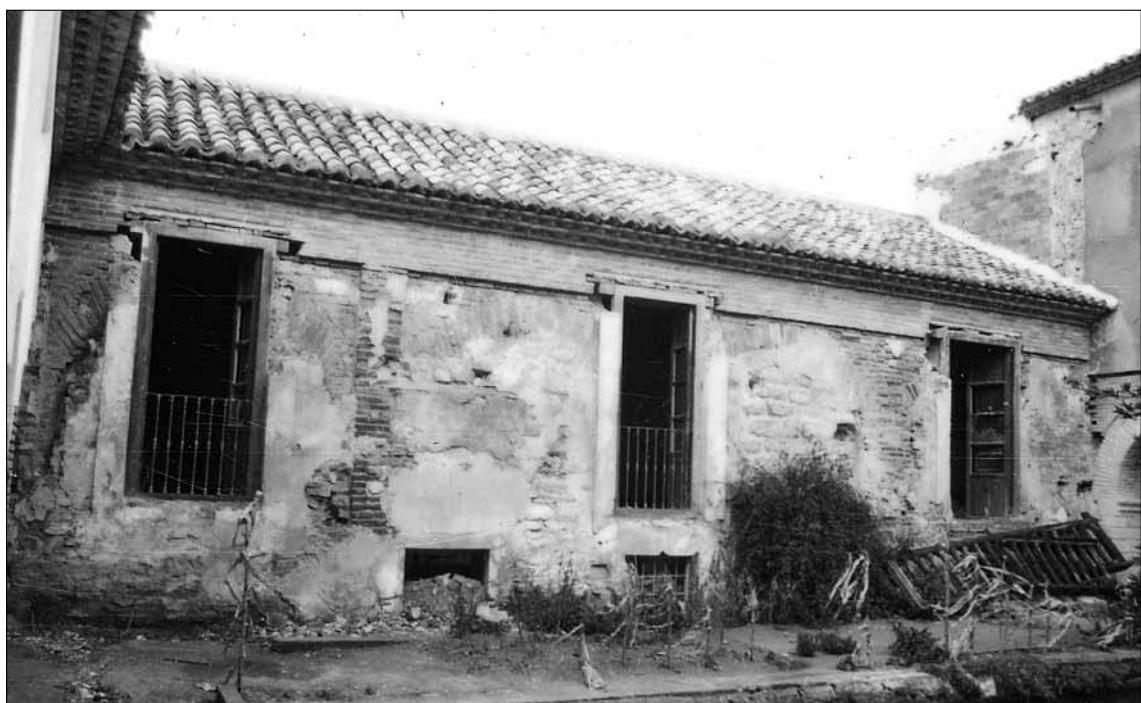
**Lám. 31.** Edificación en el lado Norte del patio, tras demoler la planta sobre ella. En el muro de fachada se descubrieron restos de una arquería semidestruida y cegada

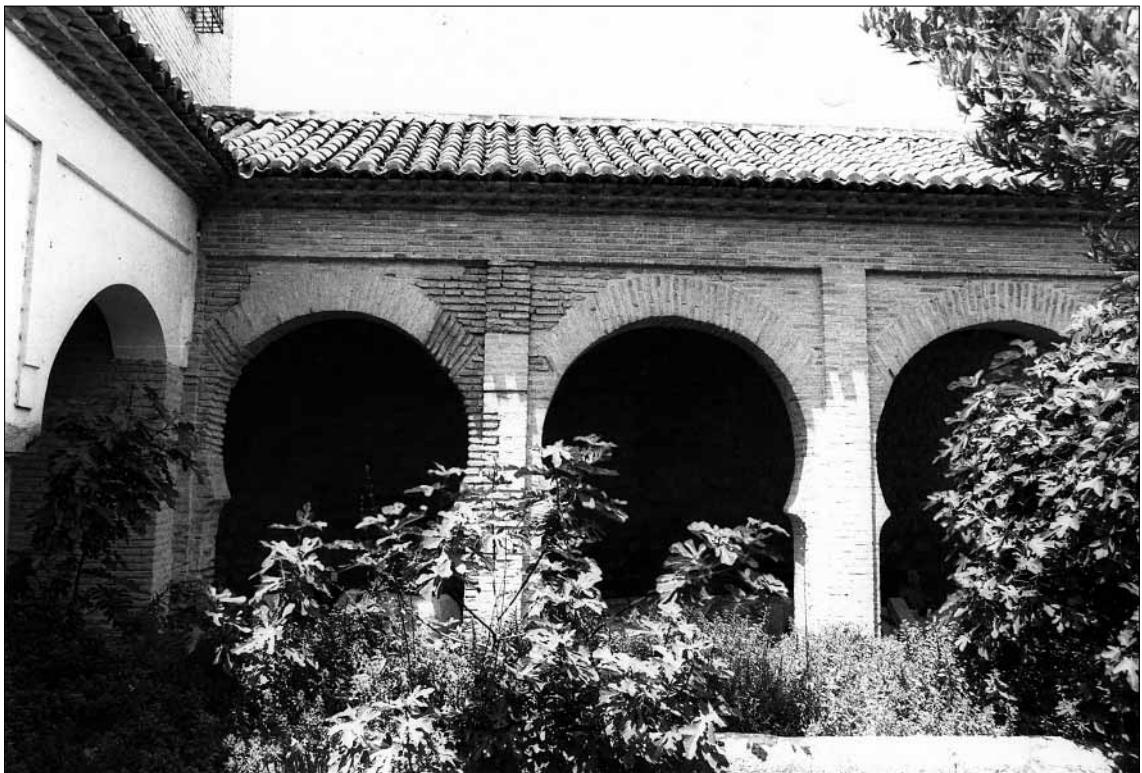
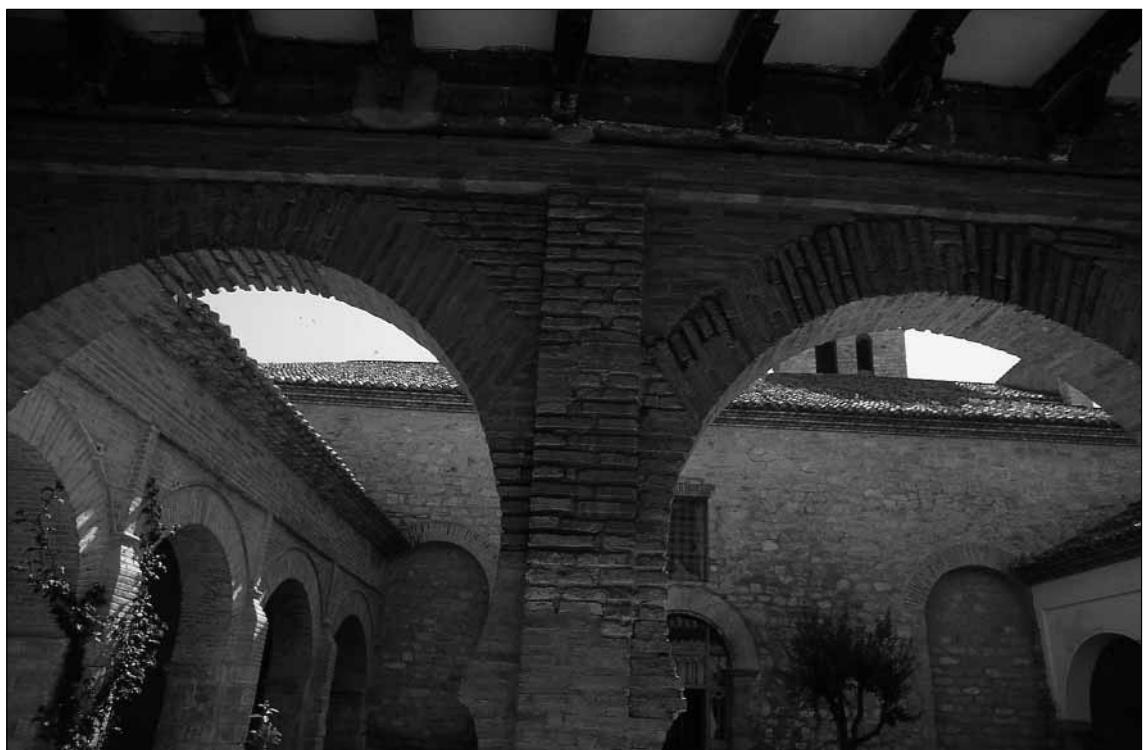
**Láms. 34 y 35.** La arquería recuperada y convenientemente restaurada diferenciando las fábricas existentes de las restituidas, destruidas con la disposición de huecos adintelados

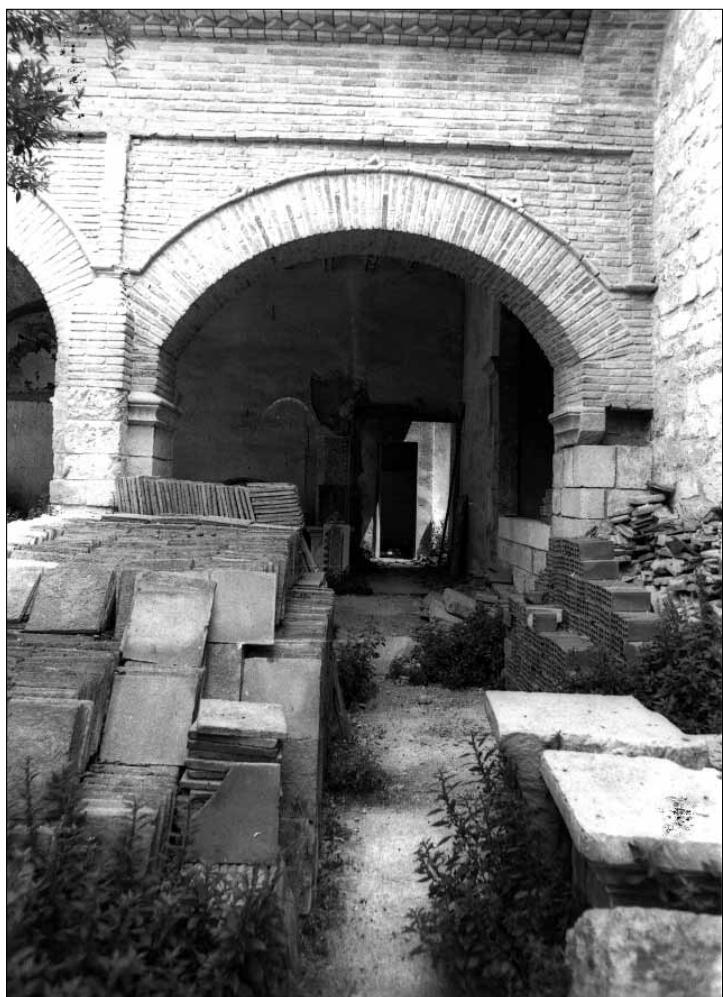
La restauración del patio se completó con la de la arquería del fondo, en su lado este, obra tardía en relación con las otras dos, posiblemente construida en el s.XVI. Fue necesario completarla con la reconstrucción del vano que acomete contra la iglesia, demolido (Láminas 37 y 38). También se pavimentó con baldosas cerámicas de barro cocido y se organizaron arriates en ambos lados mayores, que completaron lo ya plantado allí. La construcción del peldañoado preciso para acceder al patio desde la calle, así

*Lám. 37. Arquería del lado este del patio, donde el vano junto a la iglesia se había demolido, y fue necesario reconstruirlo*
