# Secuencia constructiva de la iglesia de Santiago en Peñalba de Santiago (Ponferrada, León). Reformas de un edificio unitario

Constructive sequence of the Church of Santiago in Peñalba de Santiago (Ponferrada, León). Reforms of an unitary building

## RESUMEN

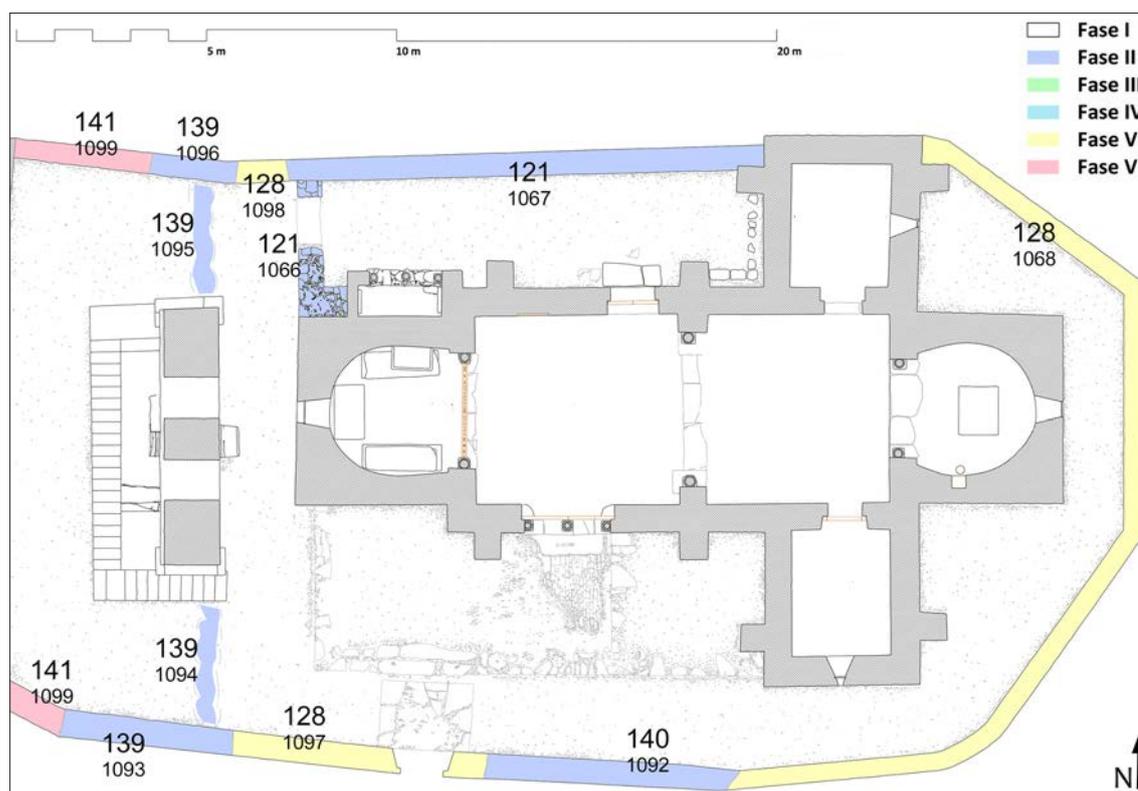
**Fig. 1.** Planta de la iglesia de Santiago de Peñalba de Santiago con los resultados del análisis estratigráfico de la cerca perimetral

La iglesia de Santiago se compone de una nave principal, dividida en dos tramos de plan-

Espacios (exterior)	UE	Longitud	Anchura
Ábside oriental	1000	4,51 m	4,97 m
Ábside occidental	1053	4,71 m	4,94 m
Tramo oriental de la nave	1034	6,37 m	6,55 m
Tramo occ. de la nave	1034	6,84 m	6,55 m
Habitación lateral norte	1024	4,16 m	4,65 m
Habitación lateral sur	1013	4,12 m	4,79 m

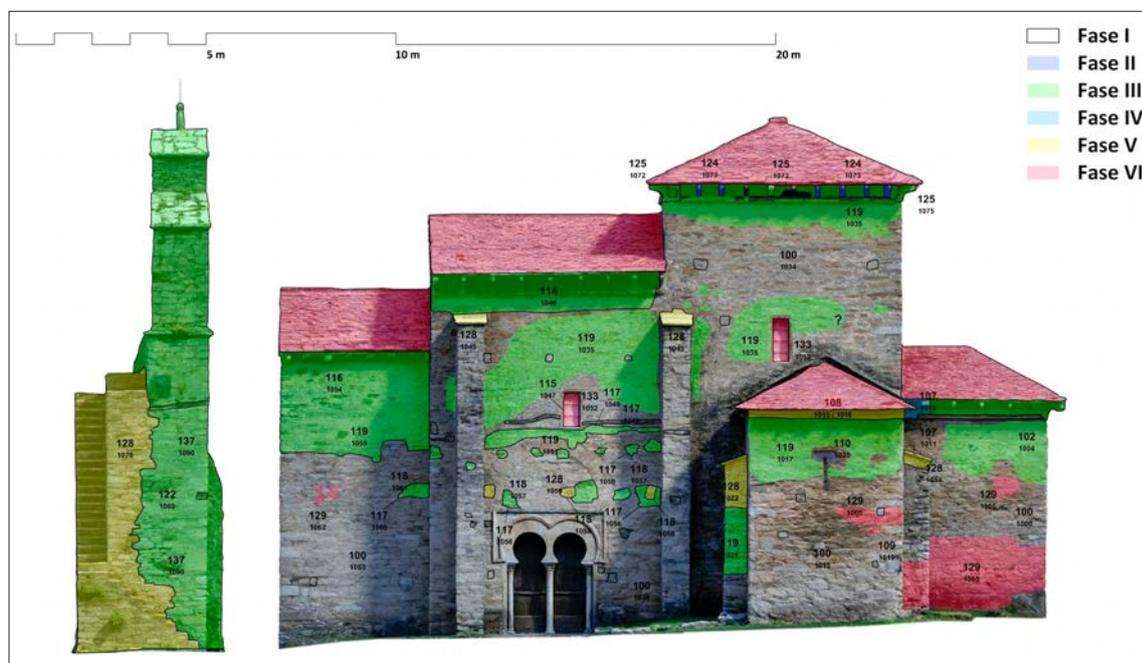
**Fig. 2.** Alzado sur de la iglesia de Santiago de Peñalba de Santiago con los resultados de su análisis estratigráfico

Los muros de la iglesia de Santiago se construyen de mampostería de pizarra combinados con piedra caliza en el jambaje de los vanos, las celosías y los modillones. Se emplea además toba para fabricar el arco de descarga de la portada meridional (Fig. 2) y mármol para labrar todas las basas, capiteles y cimacios del edificio. Los fustes también son de mármol, excepto los que sostienen el arco central de la nave que son de granito. En su entorno inmediato, se dan las condiciones

aspillera, abierta en el muro meridional (Fig. 2). Se compone de un dintel en el que se labra un arquillo tendente a la herradura, sobre el cual se rebajó un entalle recto y rectangular en el frente. A diferencia de la habitación lateral sur, el vano de la habitación norte (UE1024) no es originario y se abre en su muro oriental.

sobre el cual se superpondrá un nuevo cuerpo constructivo más adelante. Al pórtico sur (Fig. 2) corresponderían dos series horizontales de agujeros (A117, UE1050 1056 1060) distribuidos entre los dos contrafuertes a ambos lados de la portada y unas rozas con restos de pizarra (A117, UE1048 1049) que existen sobre los anteriores. Sobre la fachada oriental de la cabecera, localizamos otros agujeros (A101, UE1001 1002) que también podrían corresponder a una edificación adosada. La misma circunstancia se produce sobre la fachada sur de la habitación sur (A109, UE1019).

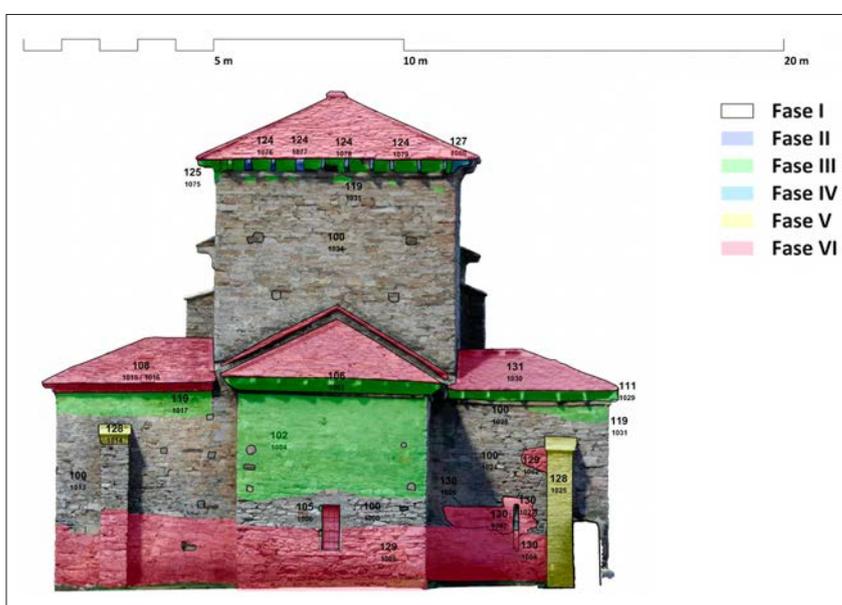
**Fig. 3.** Alzado este de la iglesia de Santiago de Peñalba de Santiago con los resultados de su análisis estratigráfico

la horizontalidad. Los ángulos de los muros se traban y las esquinas se encadenan con mampuestos ligeramente trabajados y de mayor dimensión (algunas piezas alcanzan los 40 cm de altura y 95 de longitud). A este ritmo constructivo se alinean mechinales (Fig. 3), no siempre visibles, ocultos por revocos, que permitían anclar al muro y con regularidad los andamios de madera según se alzaban los muros. Concluida la obra, y a medida que los andamios eran desmontados, estos huecos cuadrangulares eran cegados con piezas correctamente adaptadas, trabadas con el mortero propio de la obra originaria.

La siguiente fase incluye transformaciones propias de la reforma litúrgica del periodo moderno. La introducción de un retablo en la cabecera supone el cierre (A105, UE1006; Fig. 3) de la ventana originaria y la apertura de otra nueva (A103, 1007 1009 1010), a mayor altura, en el muro septentrional. Probablemente, en relación con esta reforma, se lleva a cabo la reparación (106, UE1003; Fig. 20) de la cornisa del ábside oriental y de los modillones (A111, UE1029) del alero de la habitación norte.

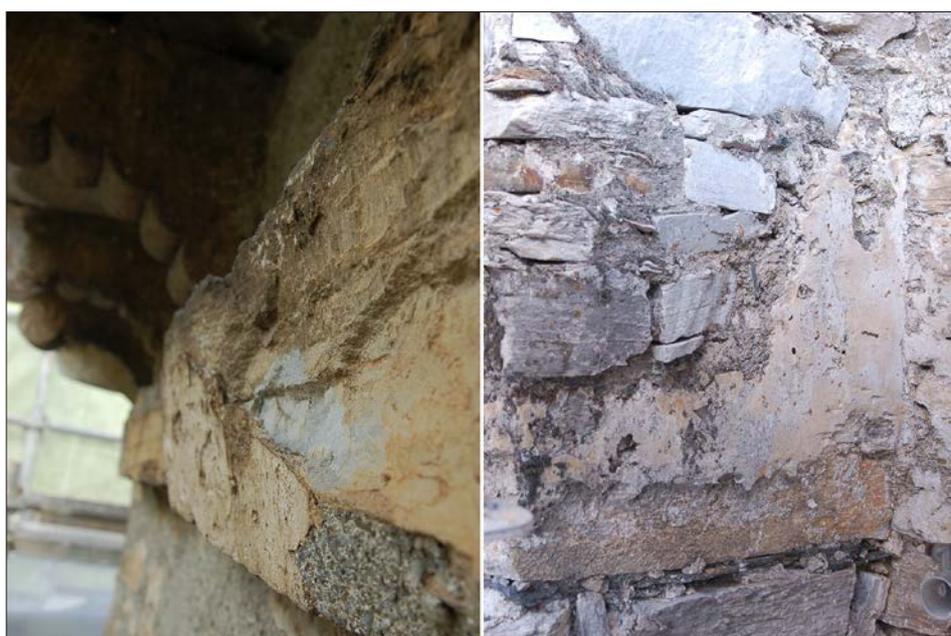
**Fig. 4.** Restos conservados de revoco originario bajo la cornisa tramo oriental aula y sobre el contrafuerte oeste fachada meridional

El mortero que traba la fábrica, elaborado de cal bien batida y con baja proporción de áridos, ofrece una gran dureza. Al asentar los mampuestos en obra, el mortero sobrante que sobresalía irregularmente en los bordes era extendido por el operario con presión, creando así un revoco de superficie tersa y brillante que, sin llegar a ocultar completamente los bloques de piedra, cubría amplias áreas y sellaba y protegía las irregulares juntas. Principalmente, se conservan zonas revocadas con este mortero en la mitad superior de los muros de la nave y, en menor medida, en algún rincón de las zonas inferiores (Fig. 4).

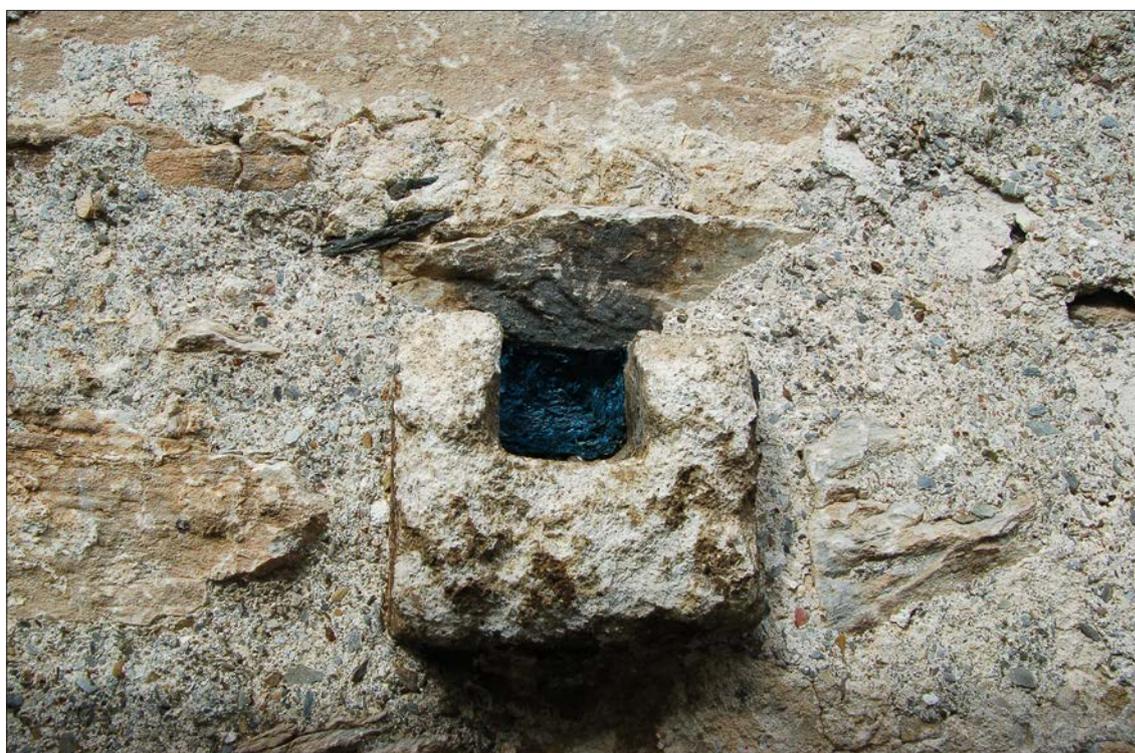
**Fig. 5.** Desagüe del bajocubierta del ábside oriental

La fachada del ábside oriental presenta dos desagües sobre la bóveda, pieza acanalada que sobresale hasta 4 cm de la vertical del muro. Una se sitúa en su alzado oriental (Fig. 5) y otra en el septentrional. El mismo sistema se puede observar en los alzados orientales de las habitaciones norte y sur. Estos elementos tenían como función la evacuación de las posibles aguas que se filtrasen desde las cubiertas, para proteger de este modo las bóvedas de las humedades<sup>6</sup>.

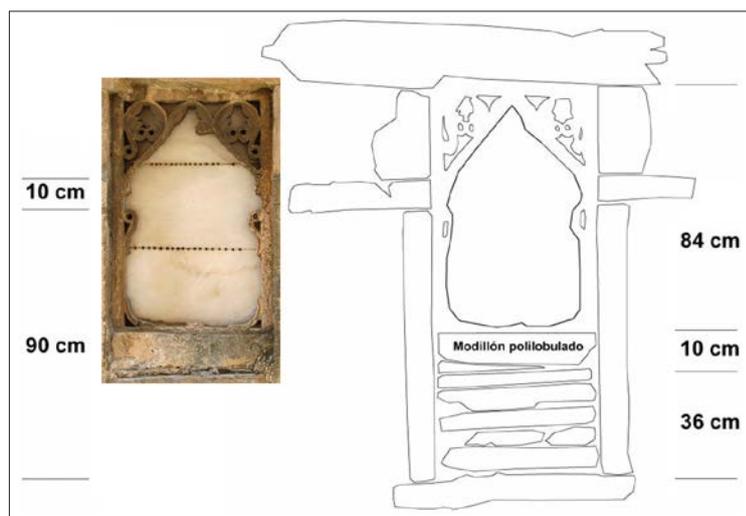
**Fig. 8.** Ventana de la fachada meridional del tramo occidental del aula

fase siguiente. Sin embargo, la anchura de la celosía, coincidente con la del vano originario, no sugiere su reutilización lo que, unido a las características del aparejo y el tipo de mortero empleado, nos conduce a defender que esta actividad formó parte de un replanteo puntual de la obra originaria. (Fig. 8).

alero del ábside oriental (Fig. 20). Y como ya avanzamos en el primer apartado de esta fase, otro modillón polilobulado fue empleado como umbral de la ventana del ábside occidental, desechado y reutilizado durante la etapa de construcción de la iglesia (Fig. 8).

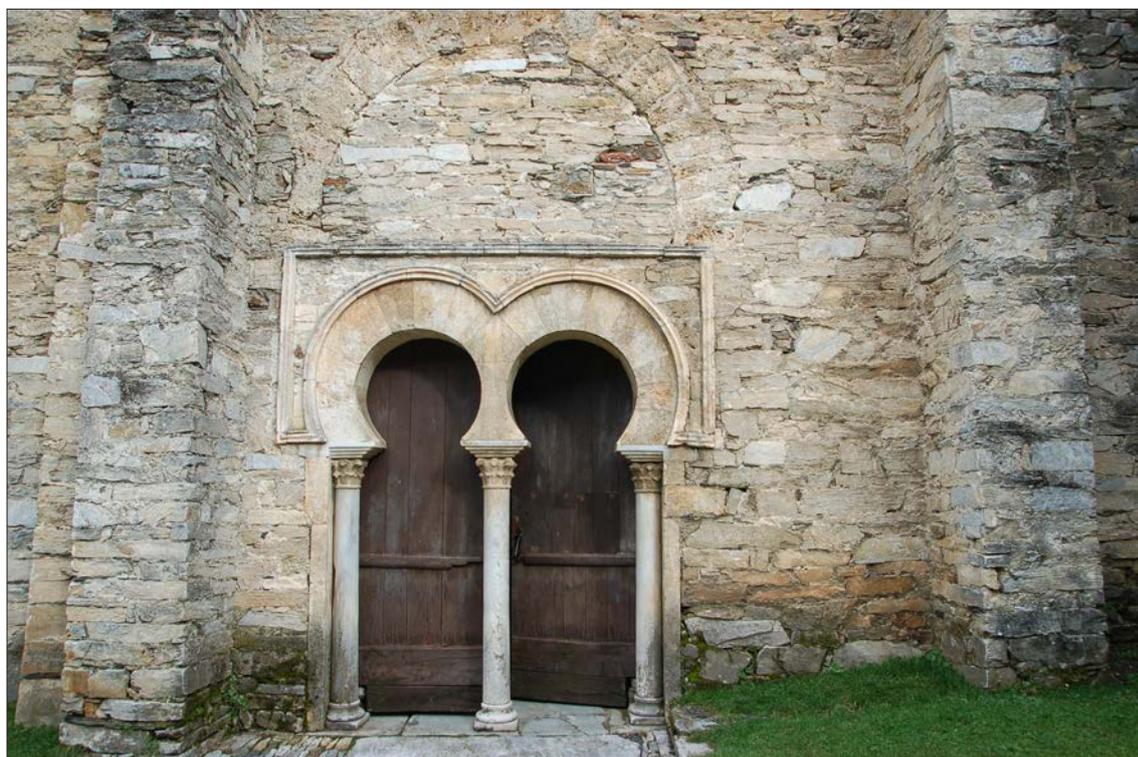
**Fig. 9.** Portada fachada meridional

La portada meridional de arcos geminados (UE1034) forma parte del diseño originario de la iglesia, (Fig. 9).

Sus jambas actúan como mocheta y protegen al interior las gorroneas para batientes de puertas, funcionando el soporte central como tope. Este conjunto posee la mitad de dimensión que el muro en el que se abre, actuando el arco de descarga, elaborado en toba, de elemento transición entre la portada y el muro.

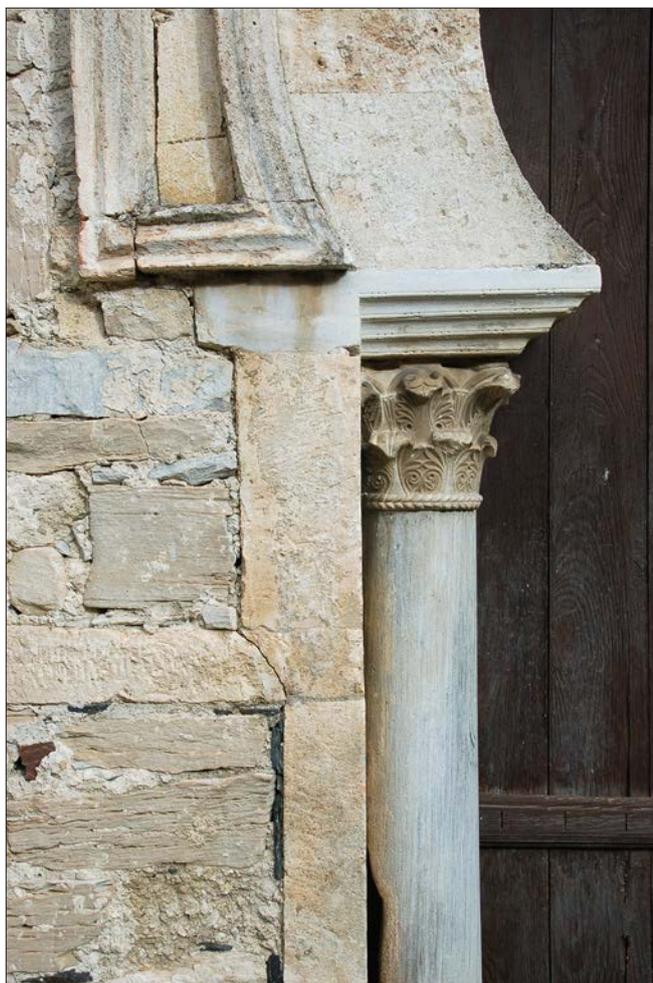
**Fig. 10.** Anclajes constructivos portada fachada meridional

Al igual que las jambas de las ventanas, las jambas de la portada se componen de piezas verticales de gran altura y de piezas horizontales menores, las cuales se anclan al muro, del mismo modo que lo hacen los cimacios (Fig. 10). Los soportes laterales, compuestos por basas áticas, fustes cilíndricos y capiteles con hojas de acanto, todo ello tallado en mármol, se adosan a las jambas. El diseño y labra de la decoración de los capiteles dejó libre la zona de adosamiento, lo que indica su talla ex profeso para la puerta. Esto no evita aun así que la superficie de la jamba tuviese que ser ligeramente rebajada para un mejor acoplamiento entre las piezas. Se reconocen además guías de ajuste entre los cimacios y los capiteles para obtener un correcto encuadre<sup>7</sup>. El soporte central es exento y sujeta la dovela común a los dos arcos geminados, los cuales se construyen con dovelas de caliza, pequeñas y bien ajustadas. Son arcos trasdosados, con su pieza de salmer y primera dovela horizontales, rodeados por una moldura a modo de alfiz.

La portada meridional fue concluida antes de que diera comienzo la construcción del cuerpo superior de la nave y su proceso constructivo es el resultado, por lo tanto, de la siguiente secuencia. Primero se realiza el muro, segundo se introducen las piezas verticales inferiores de las jambas y después las horizontales que sirven de unión con el muro; se introducen los soportes lateral y central y

se montan los arcos y el alfiz sobre ellos. Por último, se alza el “tímpano” de mampostería y el arco de descarga que permiten la continuación de la fábrica del muro. La portada es por tanto un conjunto diseñado en sí mismo y coordinado con el proyecto de la obra.

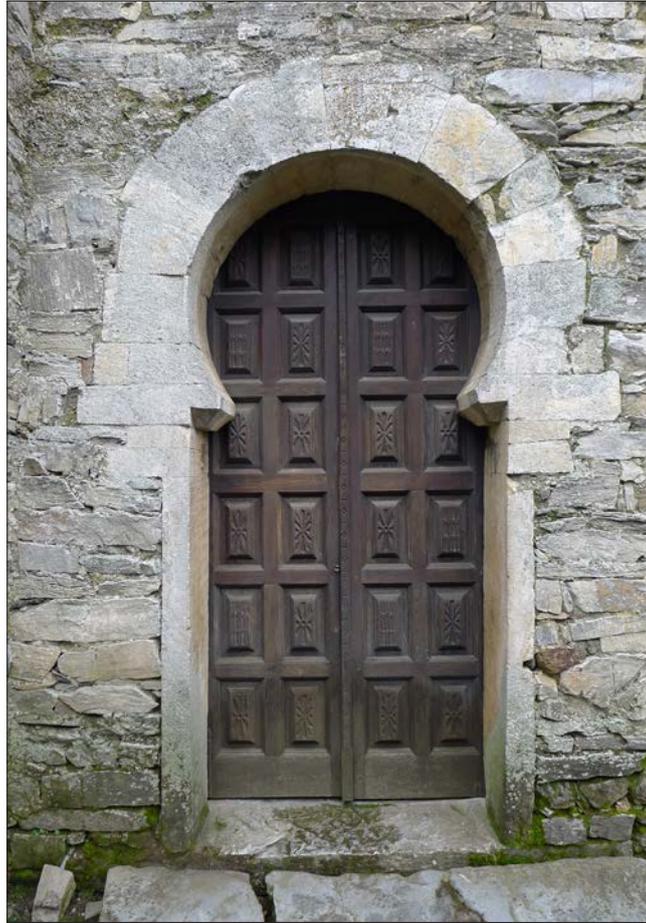
**Fig. 11.** Portada fachada septentrional

Existe también una portada norte (UE1034) en el mismo tramo occidental de la nave. No se encuentra enfrentada a la anterior y se abre con un sencillo arco de herradura de dovelas sin trasdosar y dimensiones heterogéneas, con la clave ligeramente descentrada. Su jambaje también está formado por piezas verticales y horizontales que se combinan con la mampostería del muro (Fig. 11).

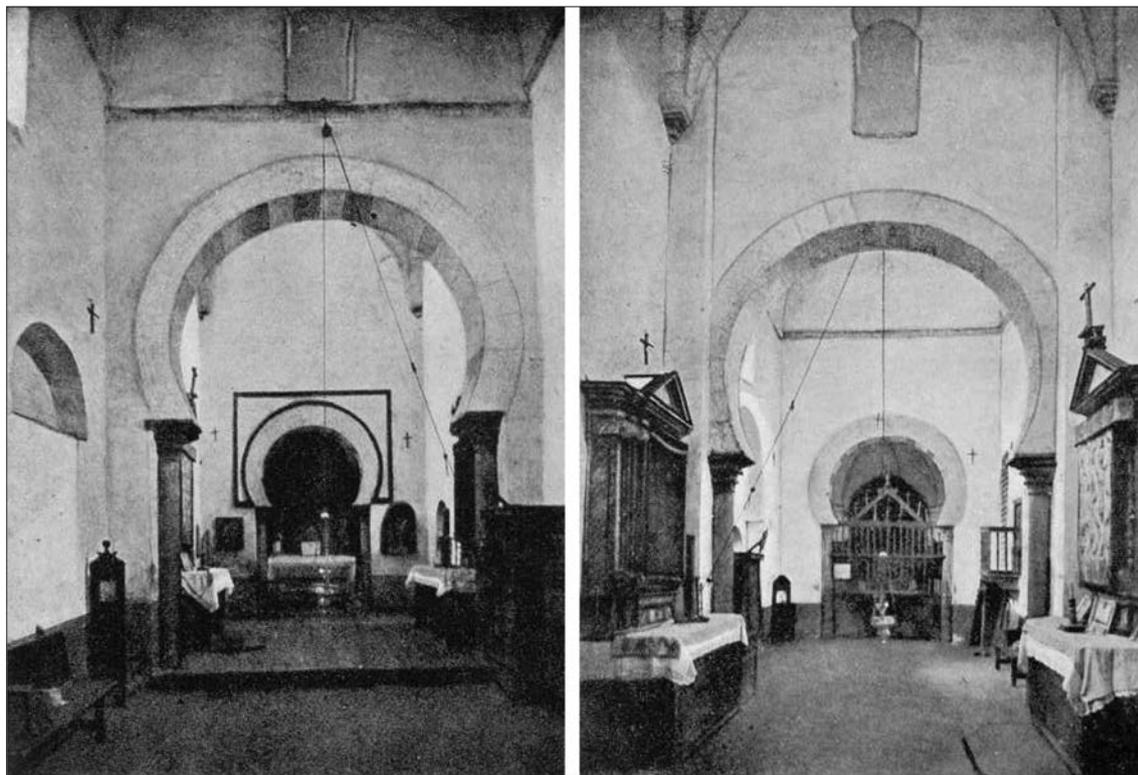
**Fig. 13.** *Vistas del interior de la iglesia hacia el este y el oeste con la superficie de sus muros encaladas (GÓMEZ-MORENO, 1925: Fig. 48-49)*

La composición decorativa originaria  
quedó oculta por hasta siete superposiciones  
de diferente índole (Fig. 13): pintura mural y  
lechadas de cal, documentadas de manera  
precisa por los últimos trabajos de restaura-  
ción (TEJEDOR, SUÁREZ-INCLÁN, 2006).

cionarse con el nuevo acabado integral que cubren las pinturas originarias al interior de la iglesia, donde también se emplea una base de mortero con desgrasantes pizarroso, y que los responsables de la restauración fechan entre finales del siglo XVI y a lo largo del XVII (Fig. 13).

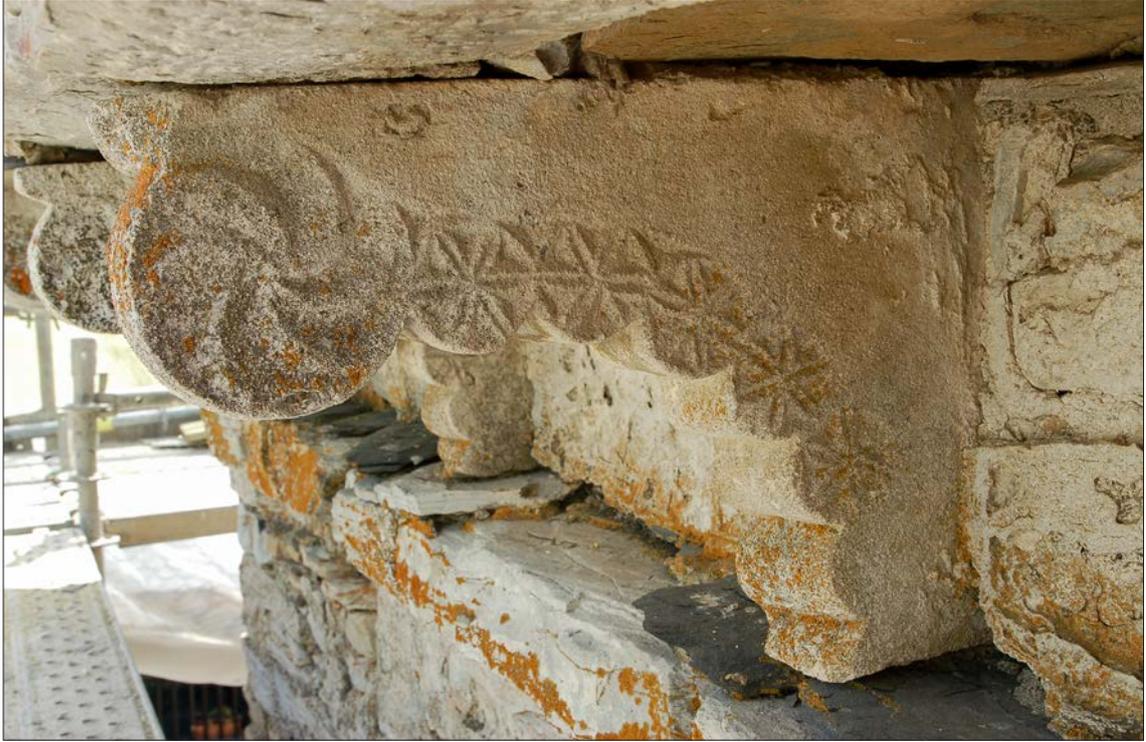
**Fig. 14.** Modillón polilobulado del alero del tramo oriental aula correspondiente a la fase 1 (A100, UE1074: Modillón número 27)

Los canes que se emplean en la fase originaria son modillones polilobulados (Fig. 14). Estos presentan un desarrollo con seis o siete baquetones, el superior o exterior con el doble de diámetro. Los costados de los baquetones tienden a estar completamente decorados con esquemas circulares secantes de flores hexapétalas y hélices y el ángulo superior de su encuentro rebajado. Sobre esta decoración se tallan tres trazos picudos, a modo de cuernos (Fig. 15).

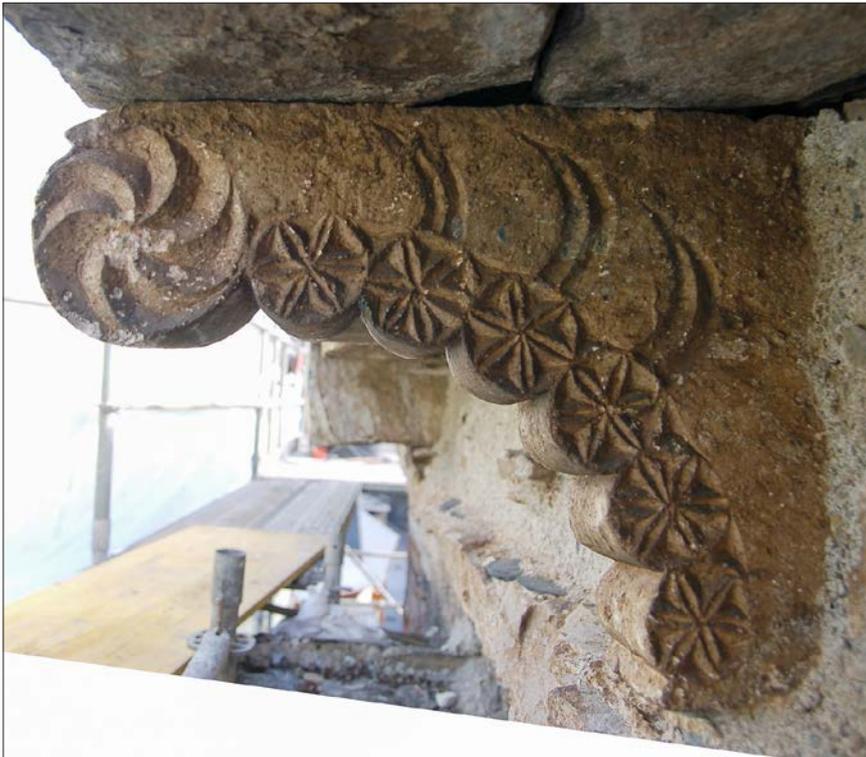
**Fig. 15.** Modillón polilobulado del alero del tramo oriental aula en el que se reconocen todas sus características pero que corresponde a la fase 2 (A124, UE1073: Modillón número 11)

trazos picudos a modo de cuernos aquellos que presentan todos los lóbulos decorados y sus ángulos superiores rebajados, a modo de detalle final (Fig. 15).

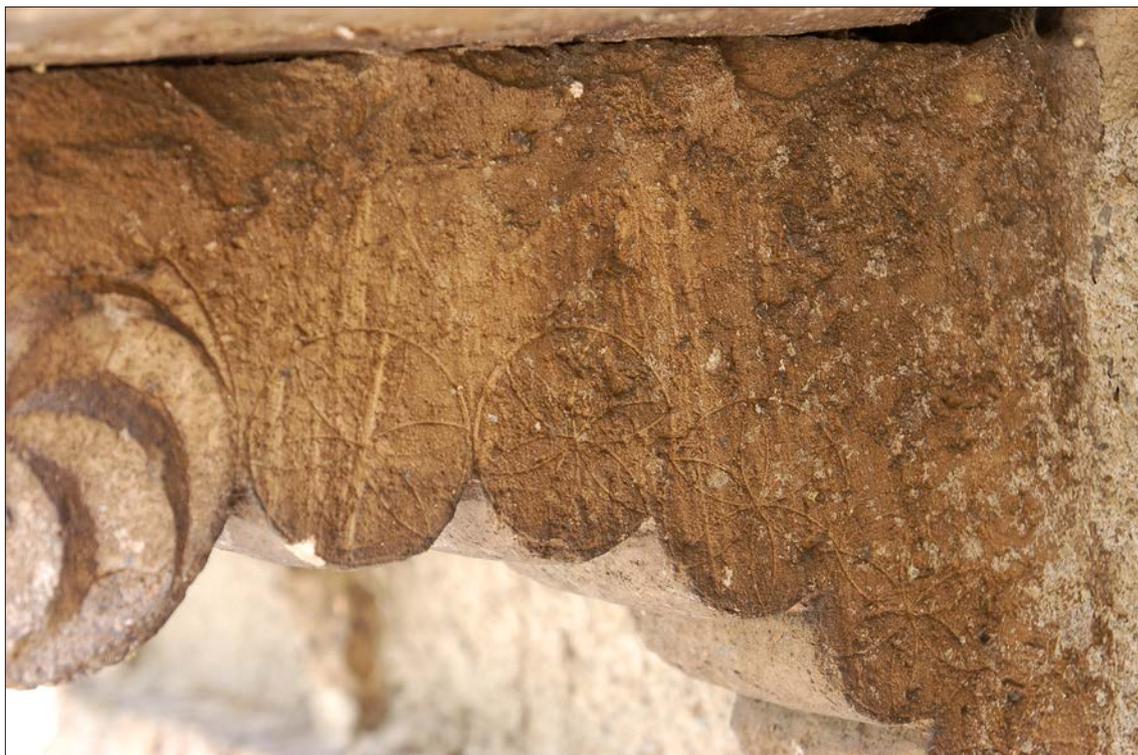
**Fig. 16.** Modillón polilobulado del alero del tramo oriental del aula donde reconocemos la traza a punzón de su esquema decorativo sin acabar correspondiente a la fase 2 (A124, UE1073: Modillón número 4)

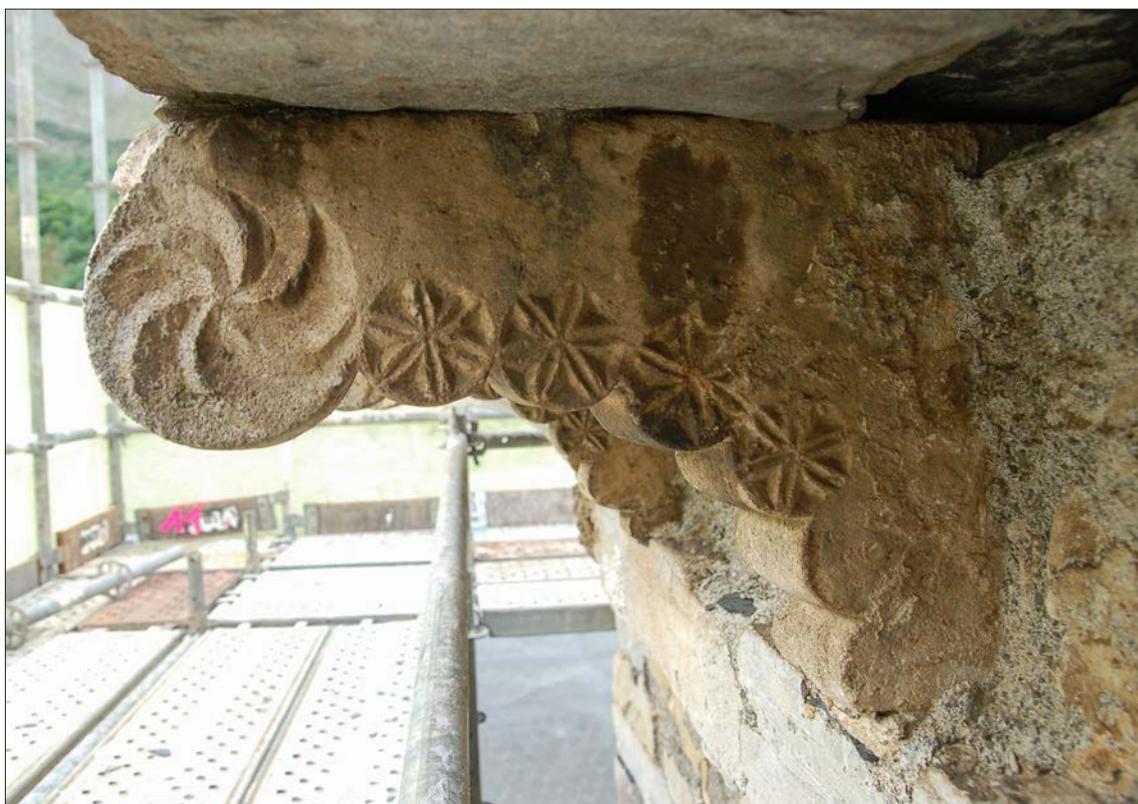
**Fig. 17.** Modillón polilobulado del alero del tramo oriental del aula con la decoración de los últimos modillones sin acabar correspondiente a la fase 2 (A124, UE1076: Modillón número 15)

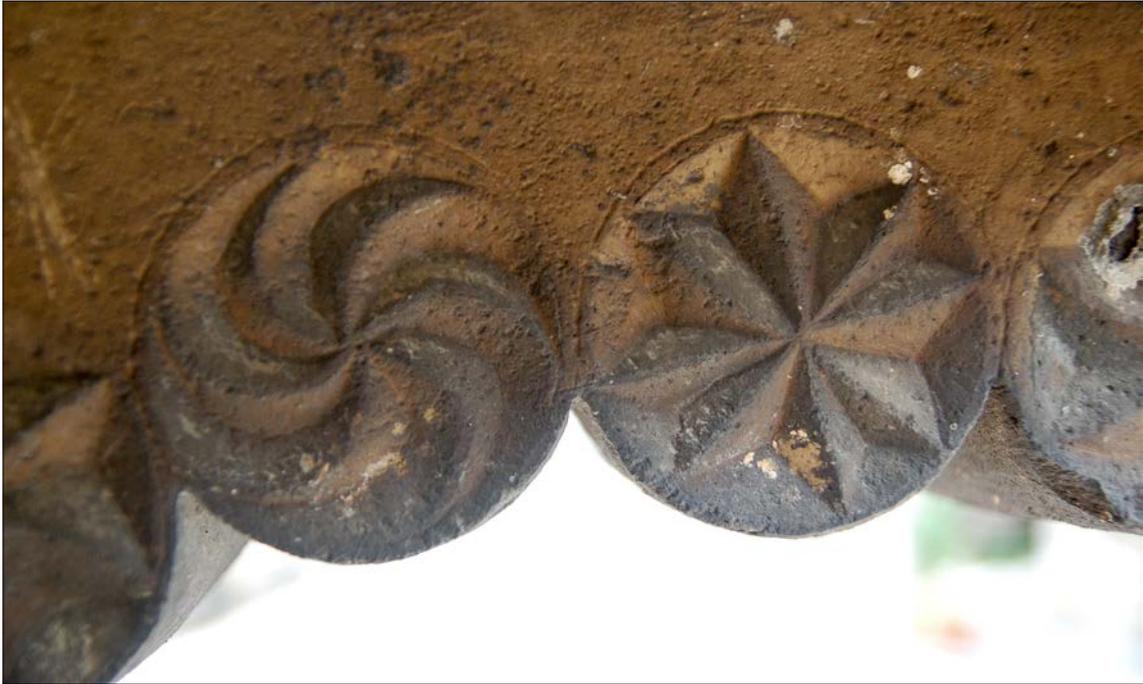
**Fig. 18.** Detalle del modillón polilobulado del alero del ábside oriental donde se combinan octopétalas y hélices pero que corresponde a la fase 3 (A100, UE1006: Modillón número 68)

donde se observa el empleo combinado de octopétalas con hélices (A100, UE1006: modillones número 68, 70, 75 y 76 y 79; Fase 3, Fig. 18). Finalmente, solo son rematados con

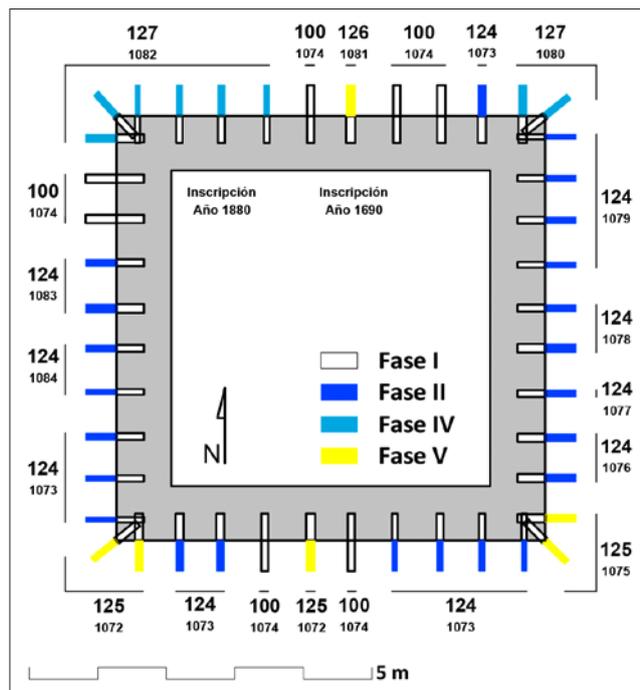
**Fig. 19.** Esquema de distribución de los canes del alero del tramo oriental del aula

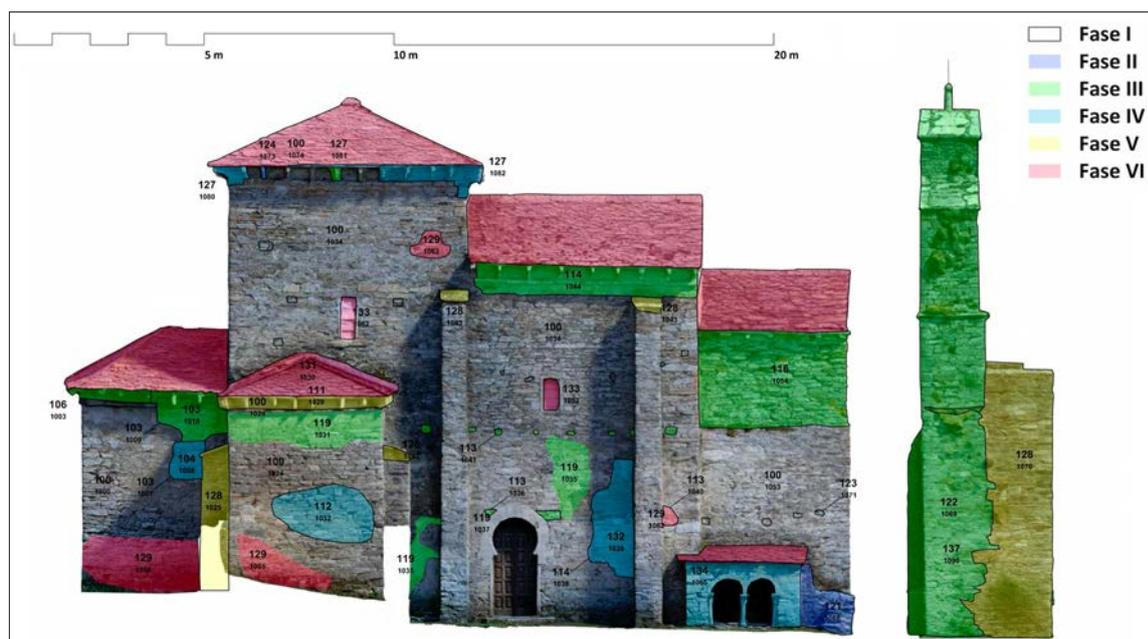
**Fig. 20.** Alzado norte de la iglesia de Santiago de Peñalba de Santiago con los resultados de su análisis estratigráfico

podrían corresponder a sus cubiertas. Al pórtico septentrional (Fig. 20) pertenecerían dos series horizontales de agujeros, una inferior que reconocemos a ambos lados del arco de la puerta norte (A136, UE1036 1040) y que con-

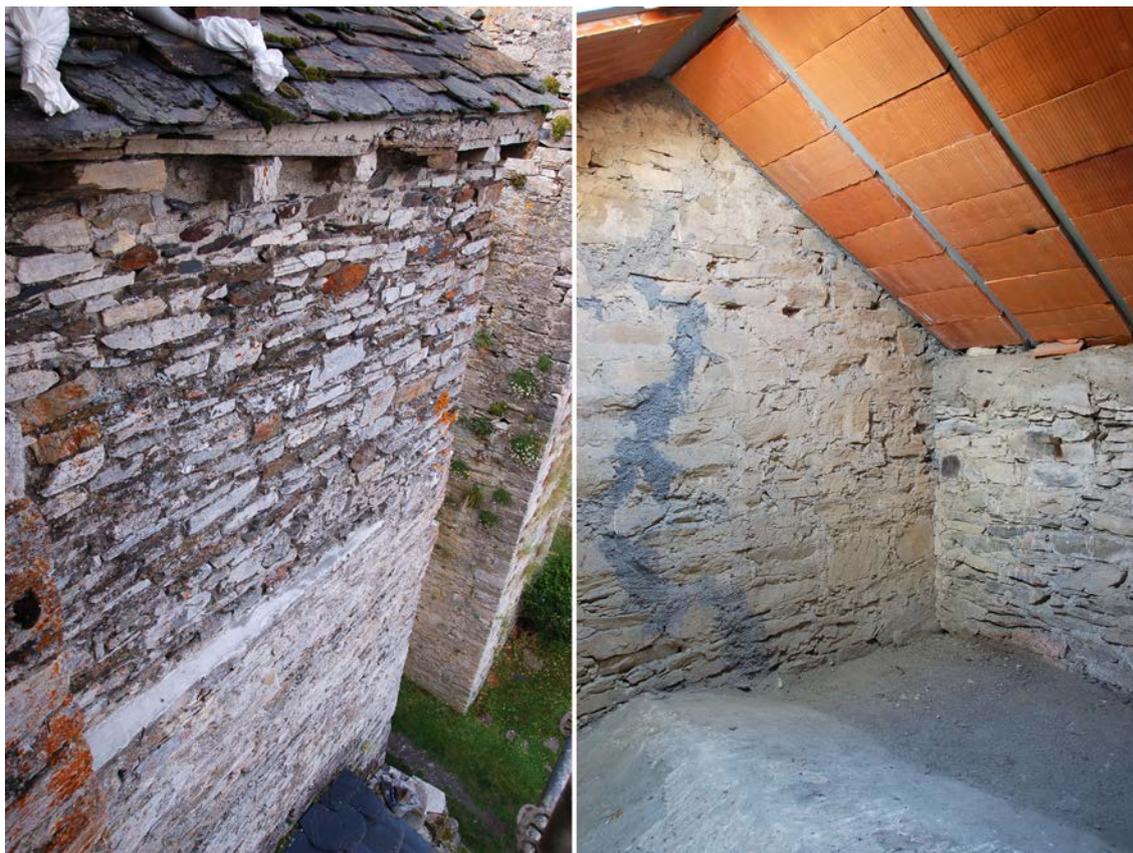
**Fig. 22.** Fachada septentrional y espacio interior adosado sobre el tramo occidental del aula de la cámara recrecida sobre el ábside occidental

Por sus características, consideramos que no mucho más tarde de este periodo se construyó una espadaña exenta (A122, UE1069) frente a la fachada occidental del edificio. Para acceder a ella, se elevó sobre el ábside occidental un cuerpo ciego de mampostería (Fig. 22) con cubierta a dos aguas (A116, UE1054) que permitió colgar una estructura de madera entre ambas construcciones, a la cual se llegaba por una escalera por la fachada septentrional. Ya GÓMEZ-MORENO (1919) y con más detalle LUENGO (1961: 35) deducen

que el cuerpo superior del ábside occidental corresponde a un nuevo añadido que se construyó una vez eliminada la cornisa originaria. MARTÍNEZ TEJERA (2010: 79) propone que esta actividad se pudo llevar a cabo en la etapa siguiente, entre los años 1879 y 1894. La posterior desaparición del cadalso añadido muestra huellas de las vigas que apoyaban sobre la espadaña y el cuerpo superior del ábside occidental. Frente a la actual imagen que nos ofrece el edificio, los ábsides oriental y occidental originarios se construyeron con una altura similar, cubiertos a tres aguas.

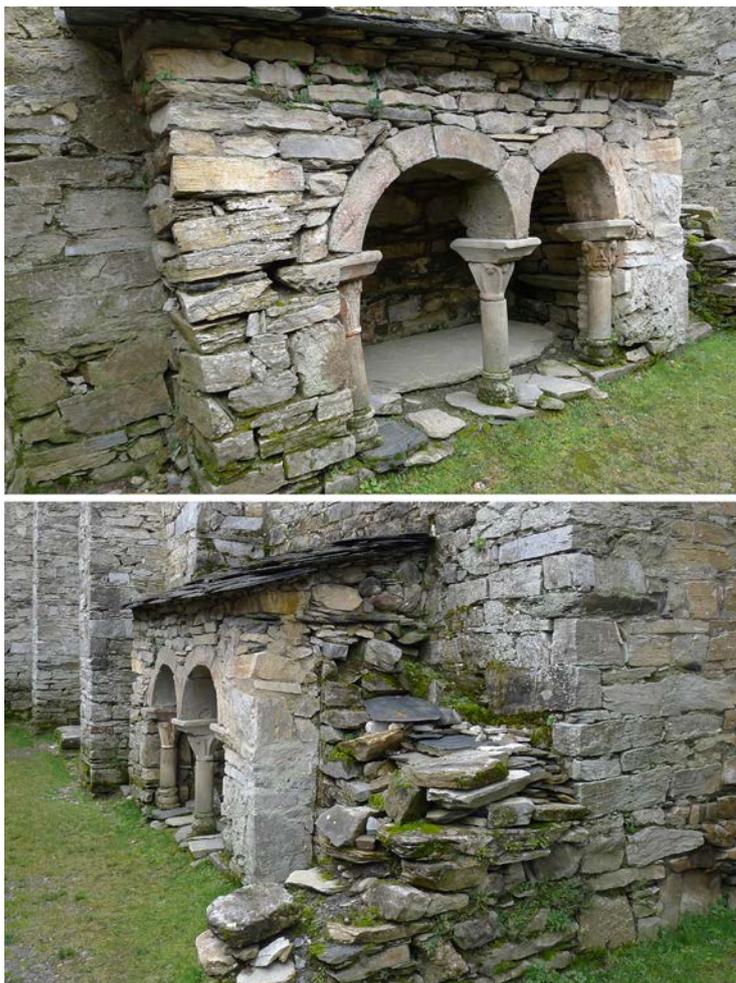
**Fig. 23.** Cenotafio adosado a la fachada norte del ábside occidental

este lugar (Fig. 23). Emplea para su construcción piezas mal ajustadas, con elementos decorativos que siempre han sido considerados como propios del periodo románico. La excavación arqueológica muestra que el arranque de sus muros apoya directamente sobre el suelo que presentaba esta zona durante su etapa originaria. Quizá esta actividad pueda estar en relación con una serie de obras llevadas a cabo en la iglesia de Santiago entorno al año 1775 por el Cabildo de la Catedral de Astorga, quien “reedificó el Claustro y la portada, hizo puertas nuevas, reparó los sepulcros y separó con un muro el Cementerio de Sacerdotes y seglares” (BERJÓN y VÁZQUEZ, 1902: 112-113).

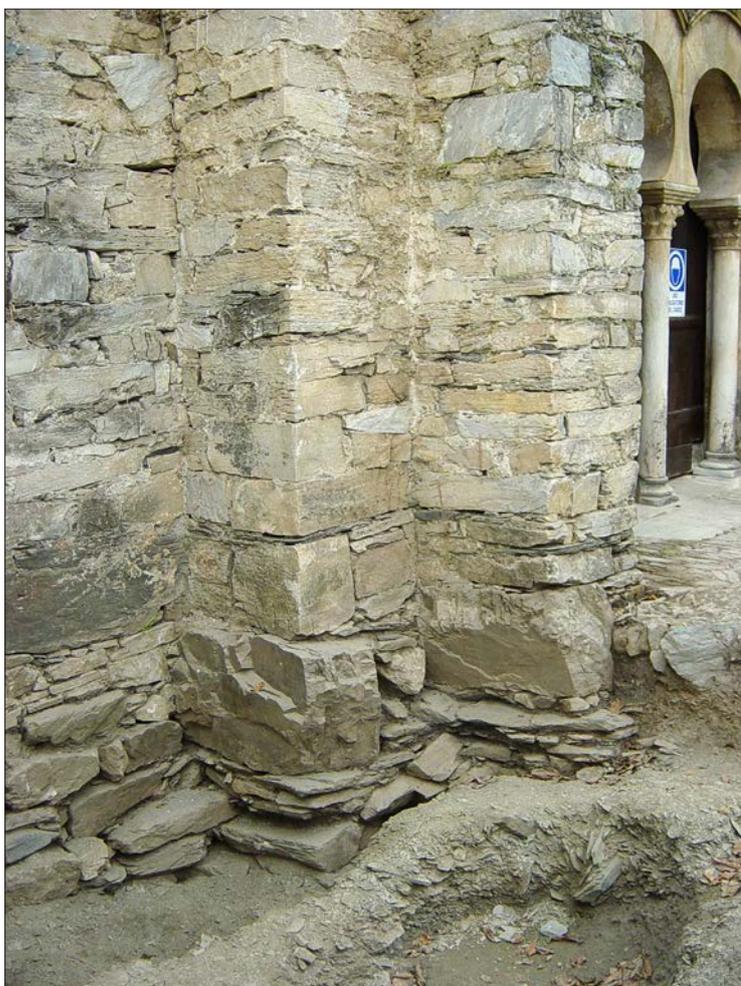
**Fig. 24.** Cimientos de la fachada meridional del ábside occidental constructivamente unitarios con el ángulo suroccidental del aula

El análisis estratigráfico del edificio permite confirmar que fue diseñado y construido de forma unitaria, levantando todos sus tramos al mismo tiempo, de forma solidaria (Fig. 24). Esta propuesta se alinea con la ya defendida por GÓMEZ-MORENO (1919: 227-230), la cual certificó el posterior resultado de la excavación arqueológica de la iglesia (CORTÉS SANTOS, 2011: 171-174). Sin embargo, los resultados refutan teorías alternativas que subordinaron las evidencias materiales del edificio al análisis estilístico y de las fuentes, como la enunciada por FONTAINE (1978; seguido por REGUERAS, 1990), quien supone la puerta sur incluida con posterioridad; la defendida por

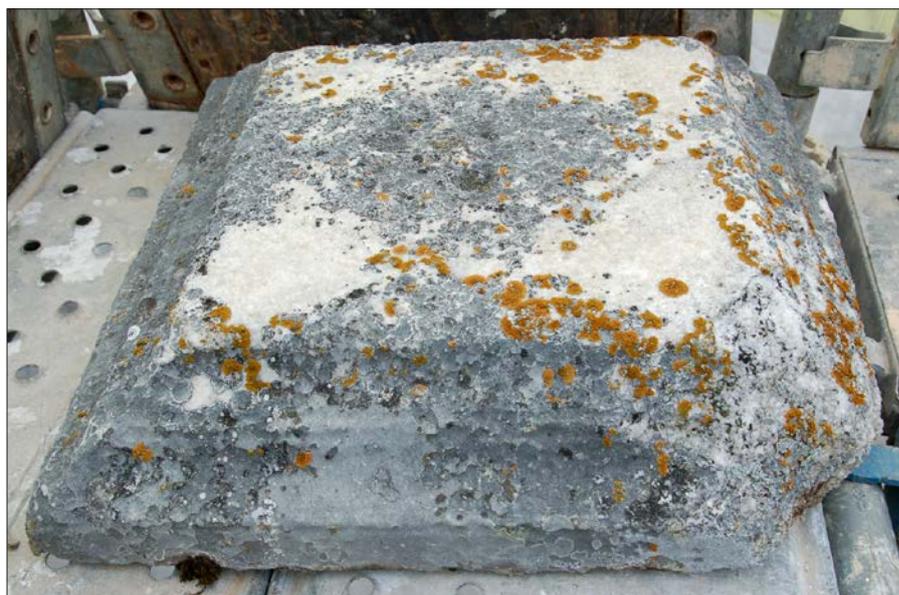
**Fig. 25.** Imposta reutilizada en el remate de la cubierta del tramo oriental aula

Los resultados de la excavación, análisis que tuvo en cuenta las características materiales del edificio, nos permite certificar el adosamiento de sendos pórticos laterales, construidos a continuación del primer uso que tuvo la iglesia (CORTÉS SANTOS, 2005: 183-186). El situado al norte supone la reforma de una estancia originaria que sellaba con su pavimento un cementerio coetáneo, actividad funeraria que continuó en este espacio después de su reforma. Consideramos que la existencia de algunos elementos singulares, almacenados en el edificio o reutilizados con funciones para las que no estaban diseñados, de características comunes al periodo originario, como el salmer de un arco geminado de herradura o la imposta exenta de mármol que remata la cubierta del tramo oriental del aula (Fig. 25), podrían haber formado parte de estos espacios añadidos. Pudieron formar

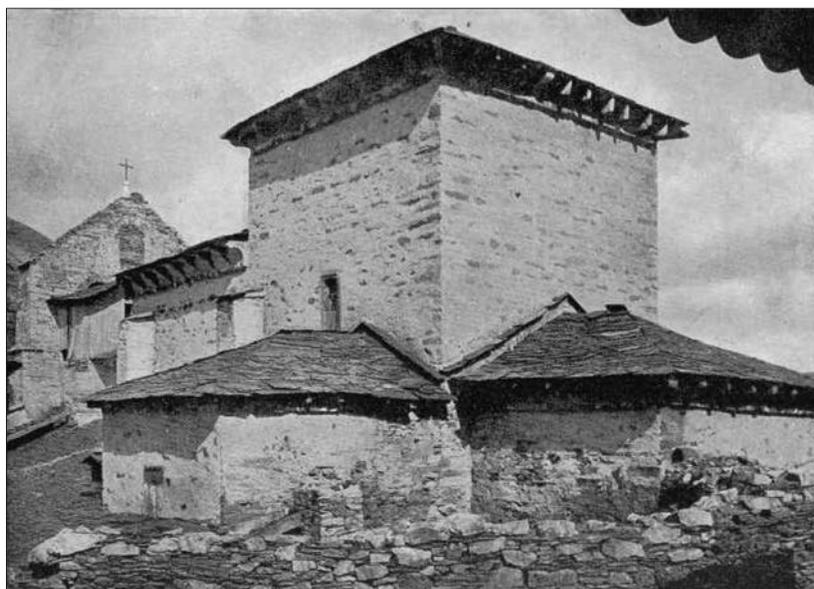
**Fig. 26.** Vistas del exterior de la iglesia desde sur-este donde se puede observar la mampostería de sus muros parcialmente cubierta por el acabado original y sus sucesivas reparaciones (GÓMEZ-MORENO, 1925: Fig. 46)

En cuanto a su acabado, el edificio debió presentar al exterior un aspecto uniforme y brillante, en el que no destacaba la fábrica de mampostería. El mortero cubriría las paredes, sin suponer una carga masiva para ellas, dejando el centro del mampuesto libre, en mayor o menor medida (Fig. 26). El análisis nos ha permitido comprobar que fue durante la construcción, cuando se acabaron los muros, con remates durante el proceso de desmonte del andamiaje, y no una vez construidos.

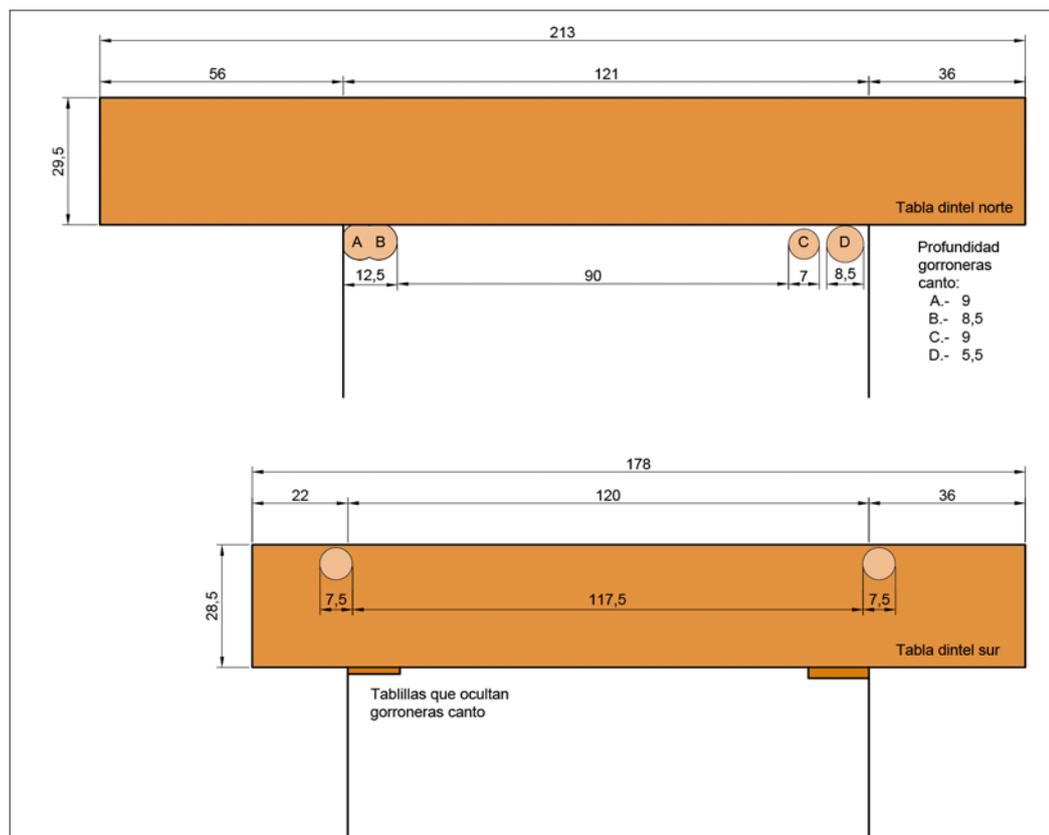
**Fig. 1(anexo).** Dimensiones de los descargaderos de madera de la puerta de acceso a la habitación norte y sur detallando la posición de las gorroneas

El acceso a las capillas laterales (norte y sur) de la iglesia de Santiago en Peñalba de Santiago presentan un arco de herradura en el paramento del aula más un umbral adintelado en la hoja interior del muro, de modo que el arco actúa de mocheta del cierre de sus puertas. Ambos dinteles son de tejo (*Taxus baccata* L.) con sección cuadrada igual (canto x tabla: 29 x 28,5-29,5 cm) y distintas longitudes (norte: 213; sur: 178 cm). Las dos piezas son enterizas, es decir, labradas de troncos íntegros dejando la médula centrada, algo desviada en el cargadero norte. Resultado de la labra, las piezas se componen solo de duramen salvo una porción menor de albura en el extremo oeste del dintel sur, en una zona de fibra sinuosa. Se observan huellas de corte con hacha y restos de quemado superficial de las piezas.

El montaje de los dinteles es igual en las dos entradas con entregas de 1/3 de la luz, excepto la este del dintel norte que tiene 1/2 de la luz. En ambos casos existe un espacio de 4 cm entre la pieza y el trasdós del arco, que ha facilitado el aireado de las piezas. Ambos dinteles tienen gorroneas que en el norte aparecen duplicadas o corregidas, y en el sur se complementan con un segundo par tallado en la tabla del dintel a una distancia superior a la luz del paso. Podemos interpretar que estas labores fueron correcciones realizadas en el montaje de los dinteles, pero creemos más plausible que ambas piezas fueron reutilizadas (Fig. 1 anexo).

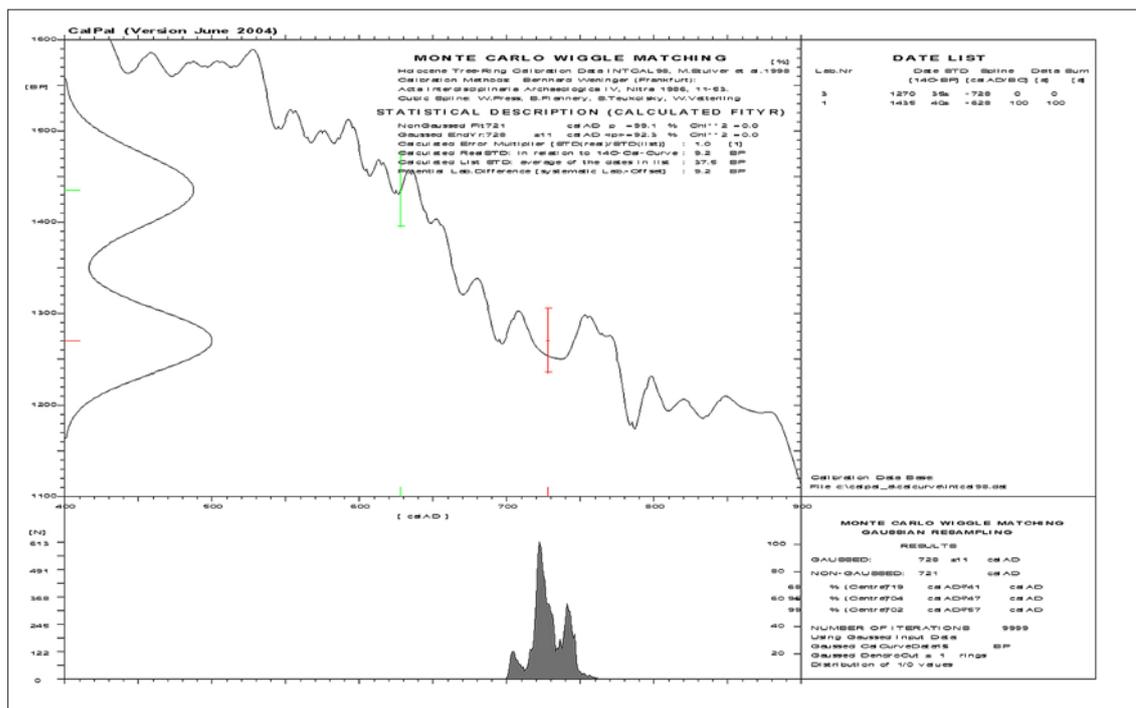
Fig. 2 (anexo). Calibración con el programa GaussWM

Si consideramos la mayor improbabilidad de esta última opción, así como que es más verosímil una anomalía por contaminación de la muestra 2A-2, podemos ensayar una calibración de solo las medidas 2A-1 y 2A-3. Aplicando el programa GaussWM (Fig. 2 anexo) y añadiendo los 20 años estimados hasta la tala de los árboles, la datación de ambos dinteles sería:

Estim. puntual: 933 ± 11 (68%)	Estim. de intervalo: 712 -768 (99%)	(GaussWM)
-----------------------------------	--	-----------
