# La Puerta del Aceituno

## INTRODUCCIÓN

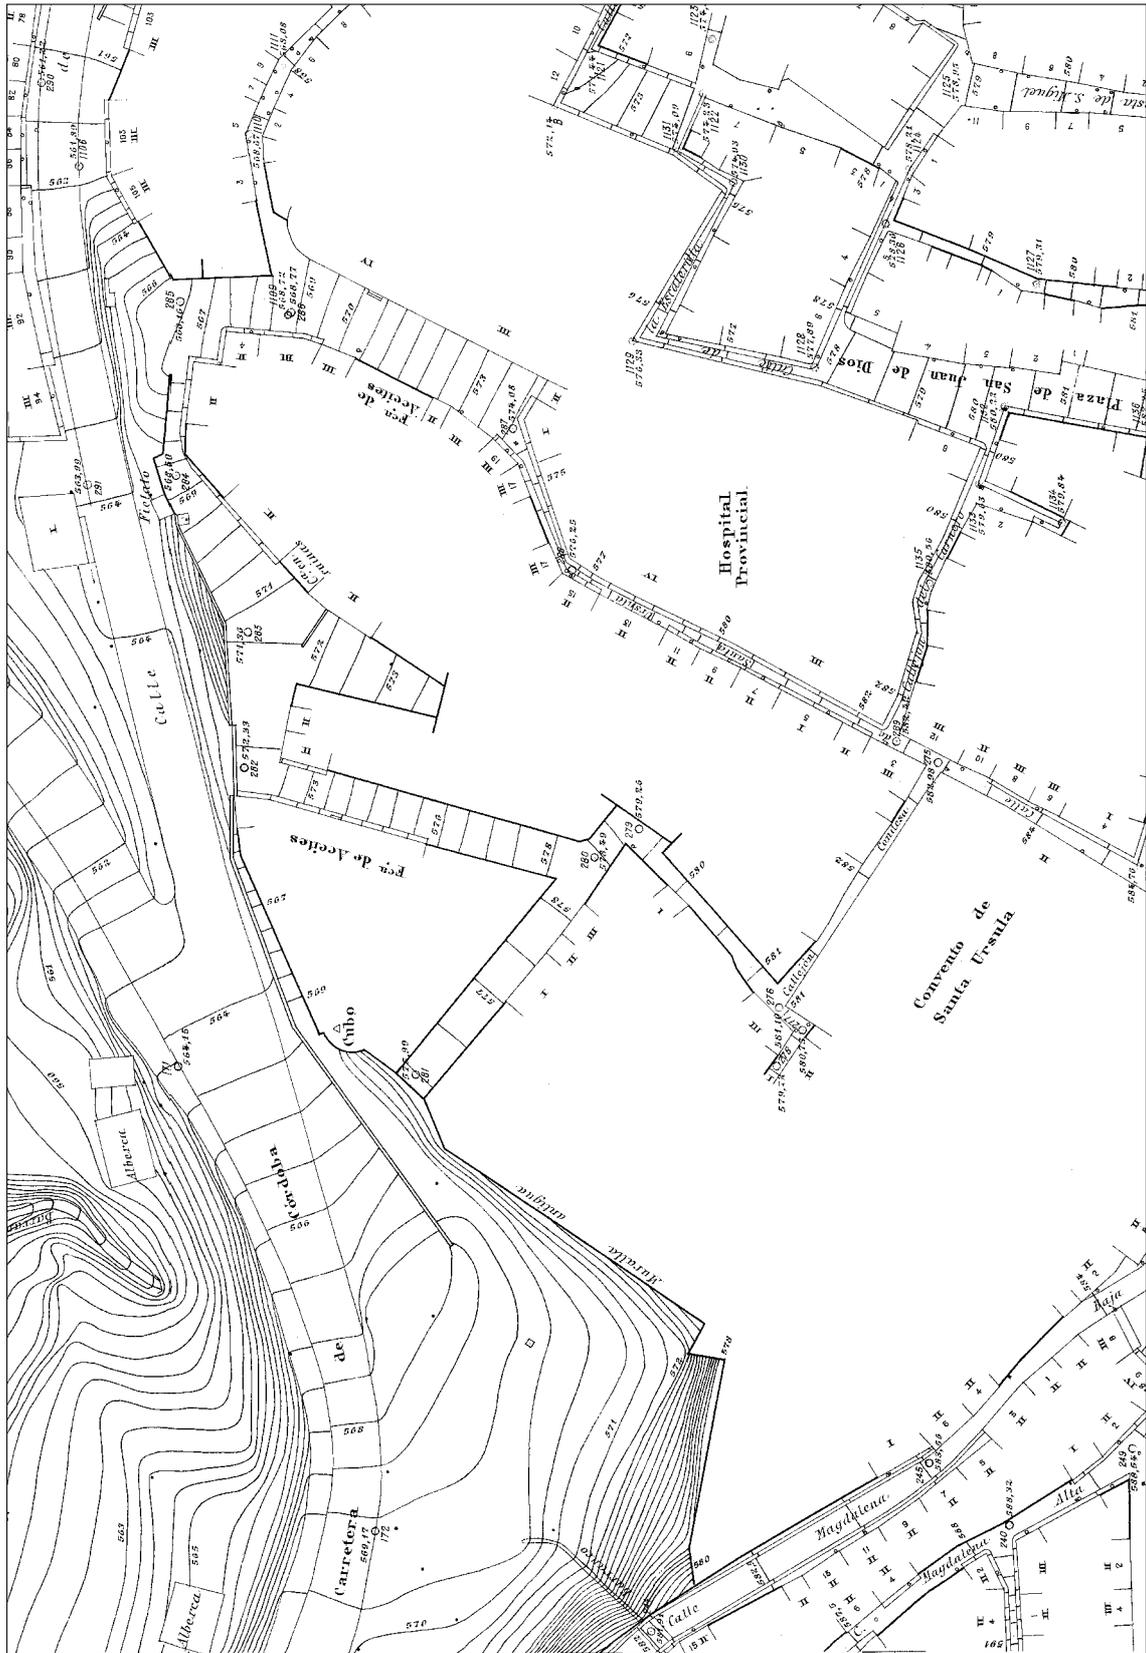
Figura I. Plano catastral de Antonio Revenga

Pero la situación urbanística actual difiere sustancialmente de la del siglo pasado. En el plano de 1887 podemos constatar que perpendicular a la calle Magdalena Baja existía un vial conocido como *Callejón de la Muralla*<sup>5</sup> por el que posiblemente discurría el trazado de la muralla medieval, realizando un importante quiebro hacia el norte para enlazar con el tramo conservado en la carretera de Córdoba donde observamos que se representan dos torres circulares.

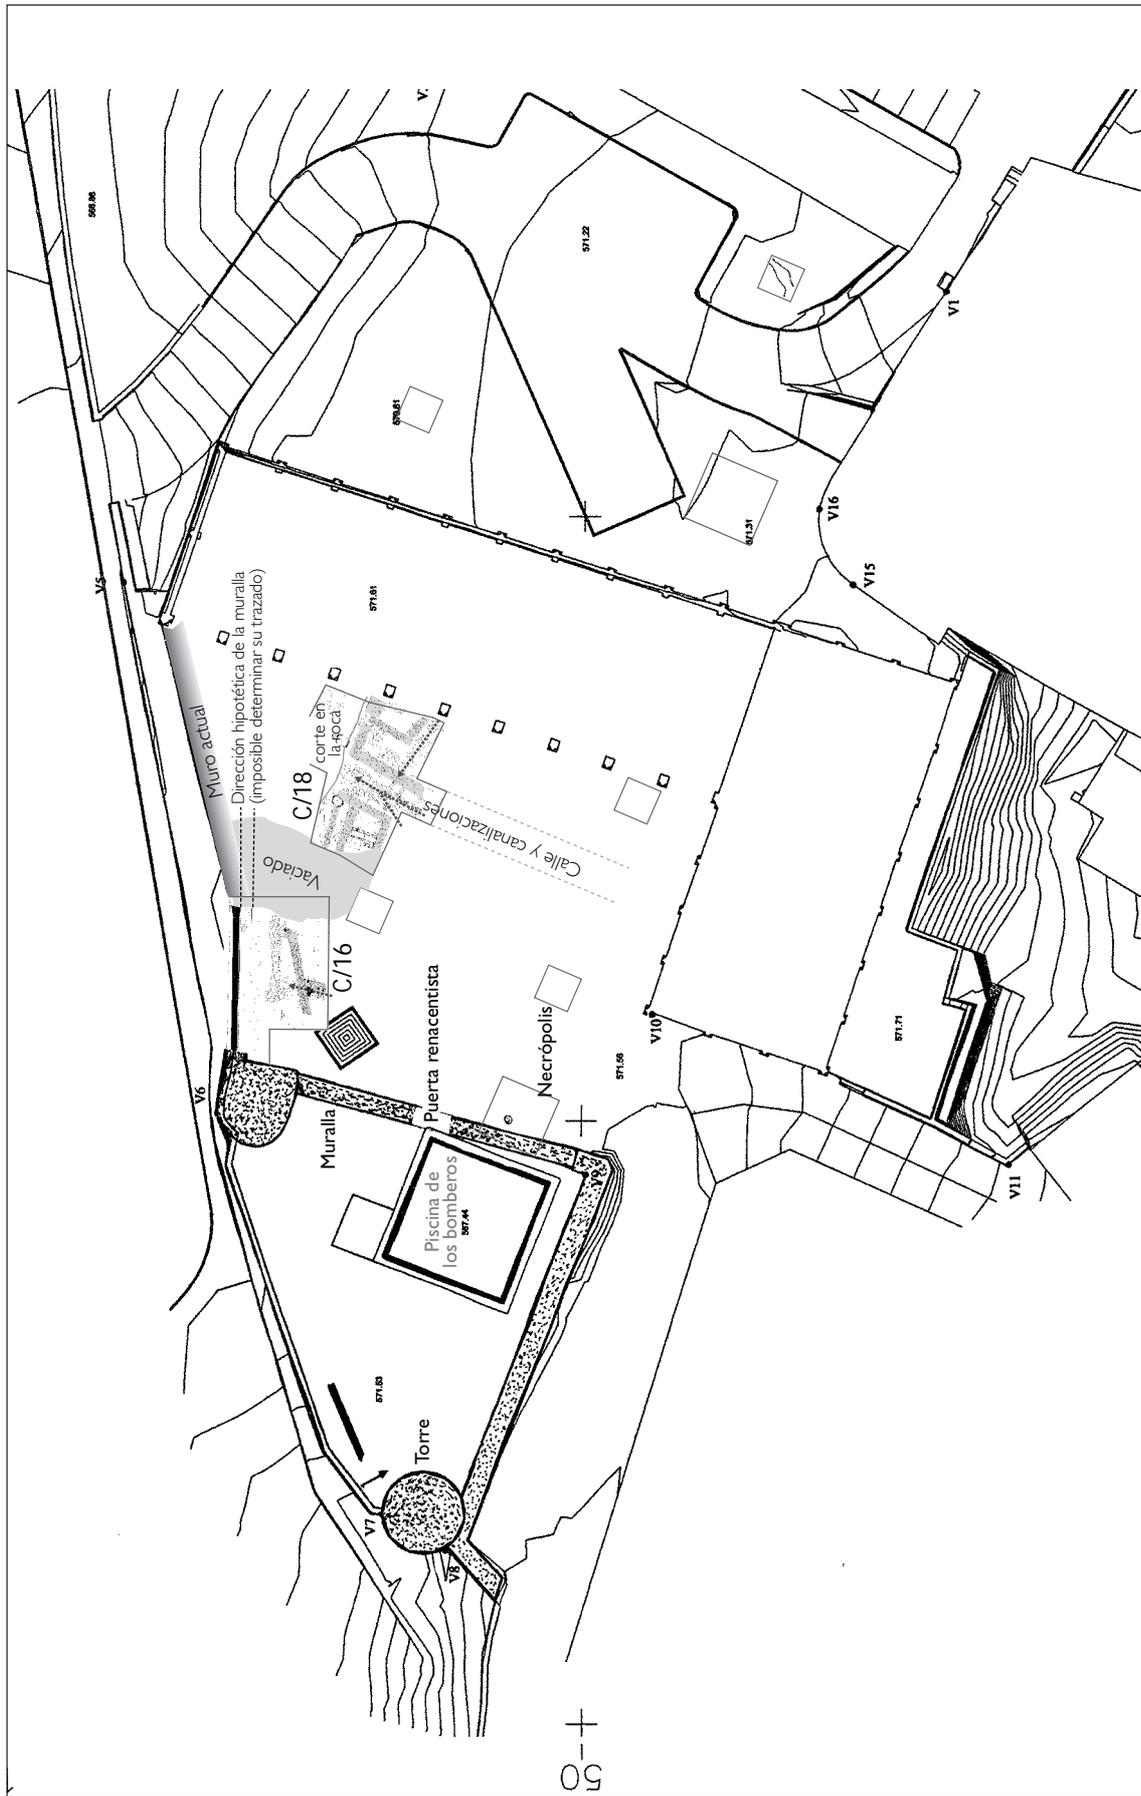
**Figura 2.** Plano catastral actual y situación de los cortes de excavación

Por tanto, es a partir de los años 50-60 cuando se produce una auténtica alteración del entorno con la desaparición de antiguos viales y la apertura de otros nuevos como Molino Condesa y la construcción de la Escuela de Enfermeras (Fig. 2).

El corte 18 (Figs. 2-4) se dividió por cuestiones metodológicas en tres sectores: el 1 correspondía al antiguo transect B/2-B/5 de la campaña de 1999 y quedaba en la zona central; el sector 2 hacia el W y el sector 3 al Este.

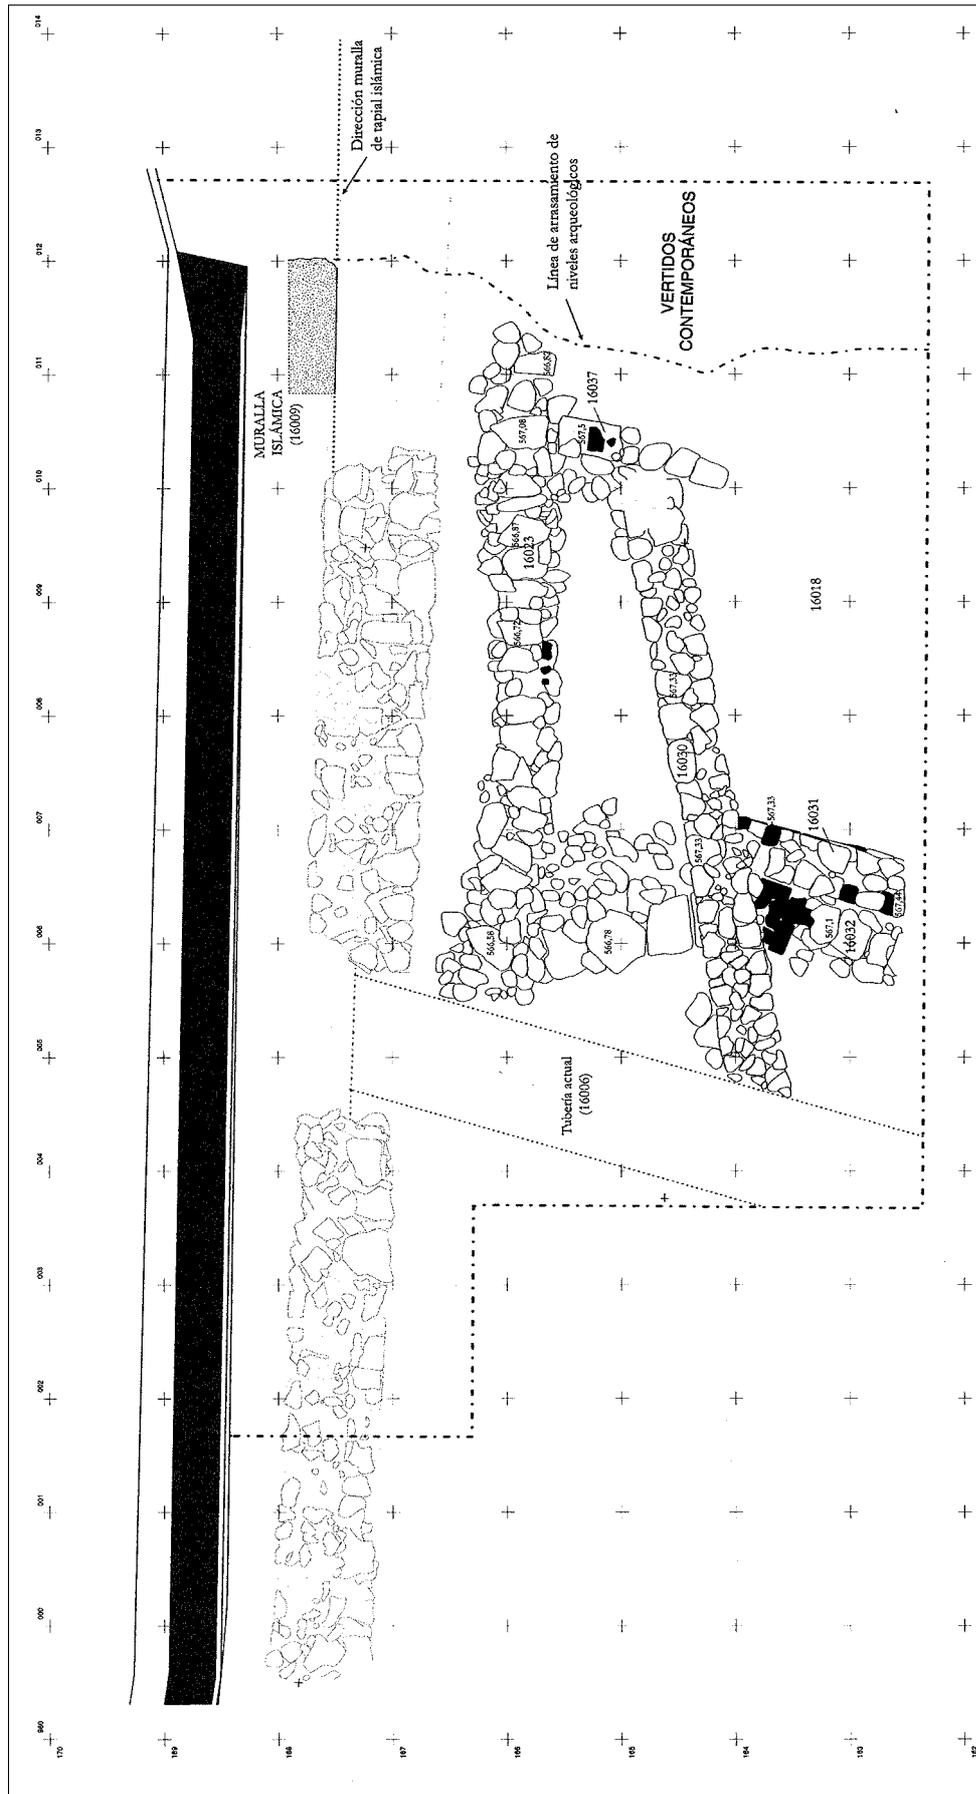
**Figura 3.** Corte I 6. Restos de una vivienda islámica y canalizaciones

En el corte 16 (Figs. 2 y 3), la primera fase islámica documentada corresponde a dos habitaciones conformadas por un muro principal en dirección Este-Oeste y otro perpendicular al mismo (con ángulo de 75%) con dirección sur-norte, fabricados en mampostería irregular; ambos están a cota de cimentación por lo que no se han documentado sus suelos de uso;

relacionados con estos muros localizamos dos atarjeas, una principal con sentido Este-Oeste que discurre entre la casa y la muralla, y otra secundaria que atraviesa las habitaciones y va a desembocar a la anterior (Lámina 5).

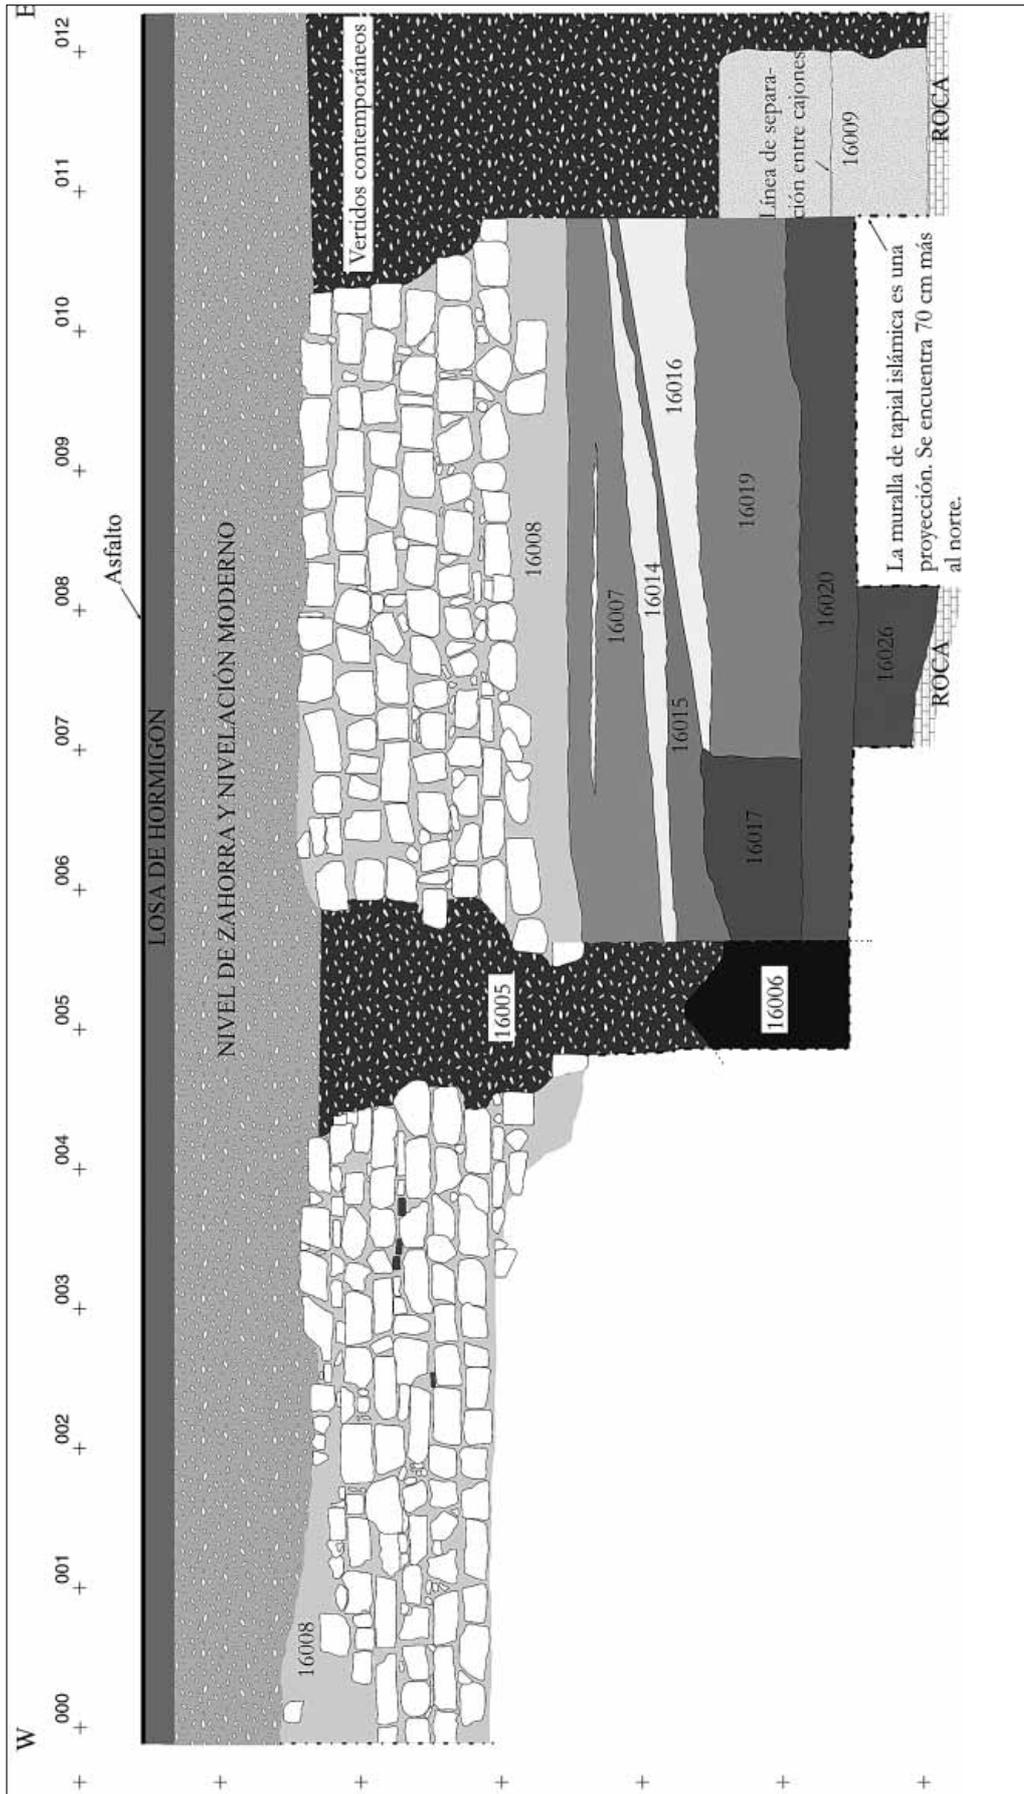
**Figura 5.** Perfil norte y funda cristiana de mampostería

En la sección de la muralla podemos observar tres fases (Lámina 3; Fig. 5)

1. La muralla de tapial perteneciente a época almohade que conserva unos 1,60 m de altura y asienta directamente sobre la roca.
2. El forro de piedra realizado por el Condestable D. Miguel Lucas de Iranzo (1462-1473) y que utiliza como cimiento el tapial del período anterior. De estos momentos se documenta el nivel de pavimentación (UE 16013-UE 16015).
3. Un nuevo encamisado posiblemente realizado en el siglo XVI para mantener el fiato. Según Soledad Lázaro, en 1573 se desmonta el recodo de la puerta, por lo que es probable que fuese en estas fechas cuando se produce el arreglo de todo. En estos momentos ya no se ve el cimiento de tapial y los niveles de uso se habían elevado considerablemente, asentándose el cimiento sobre la estratigrafía de épocas anteriores.

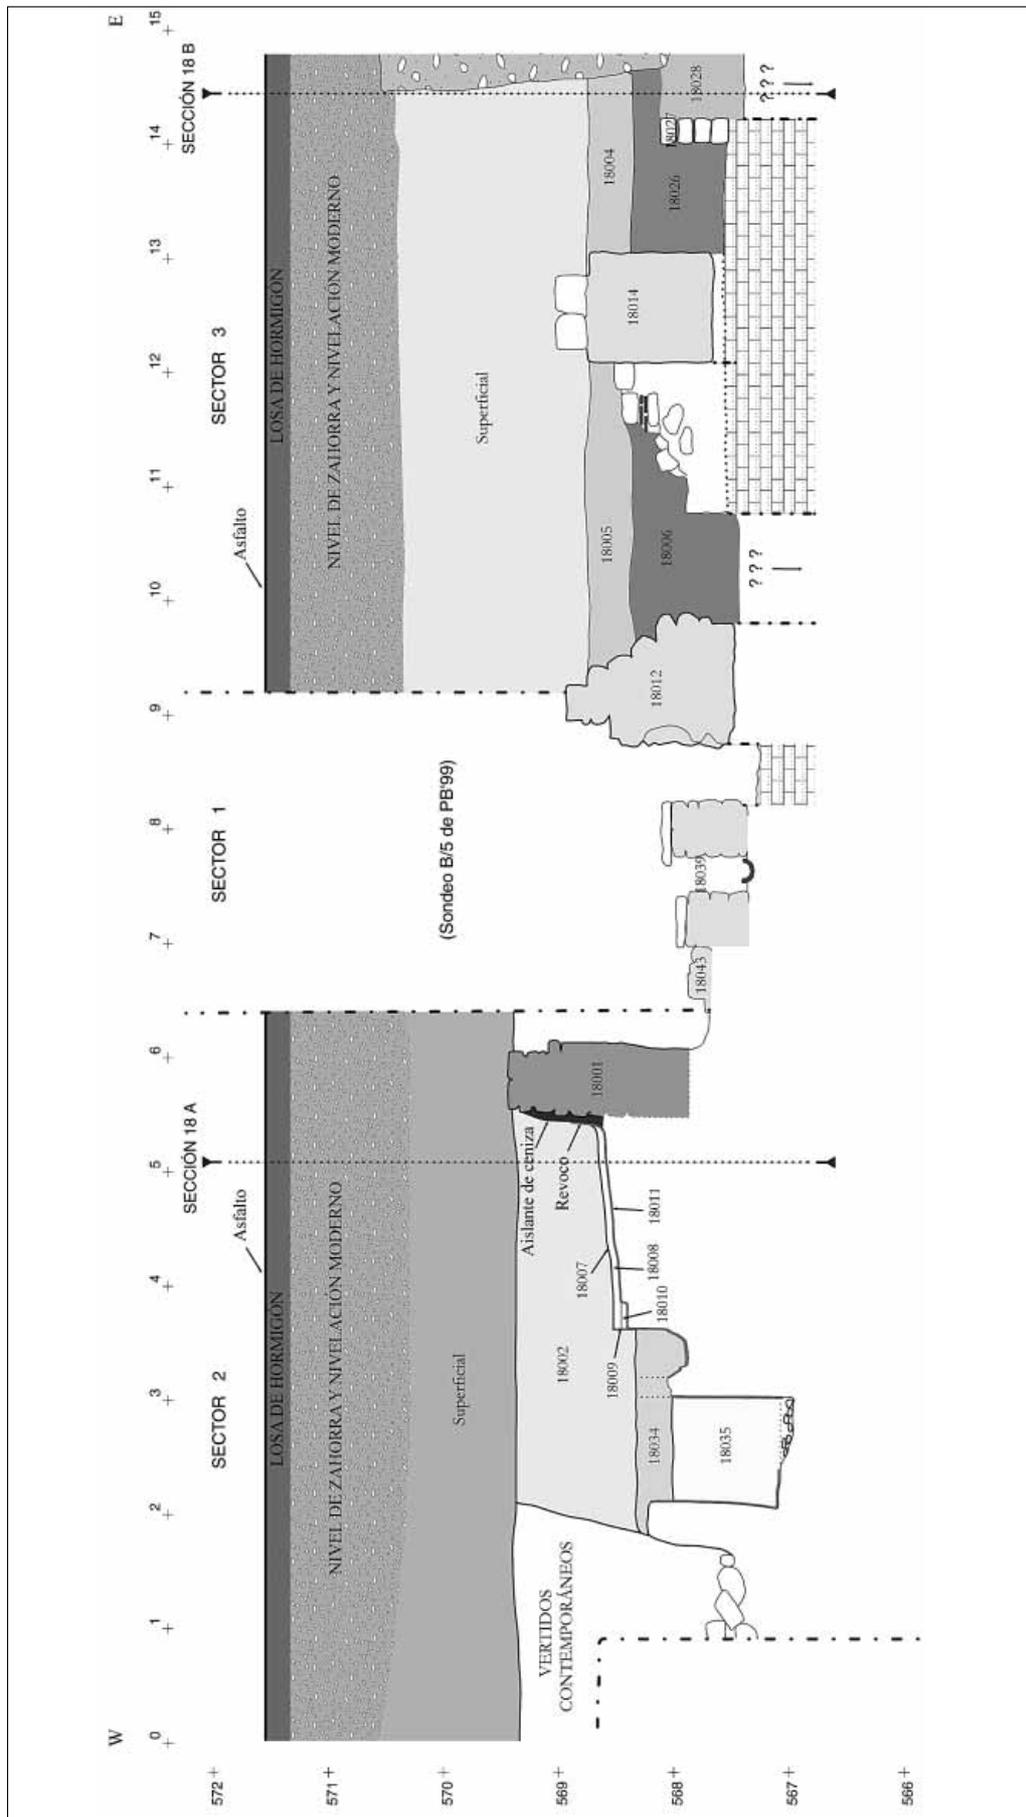
**Figura 6.** Corte 18. Sección.

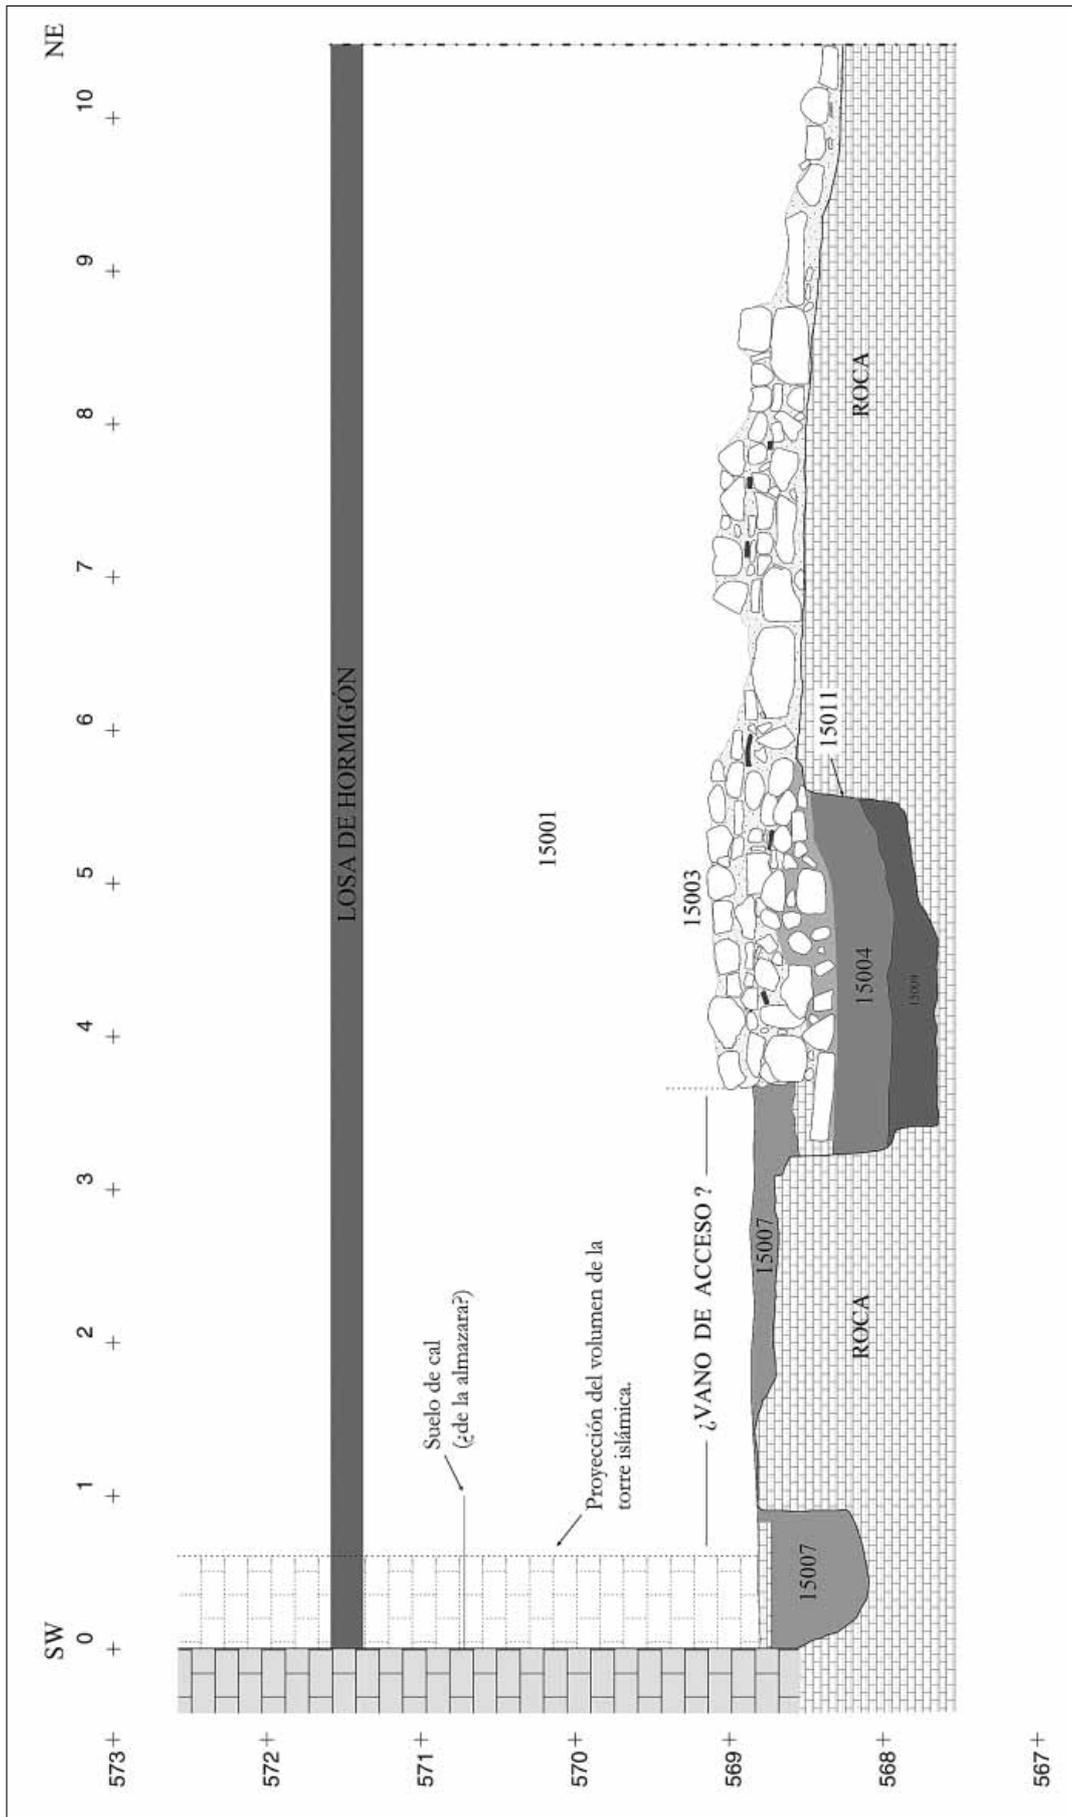
**Figura 7.** Corte 15. Sección longitudinal.

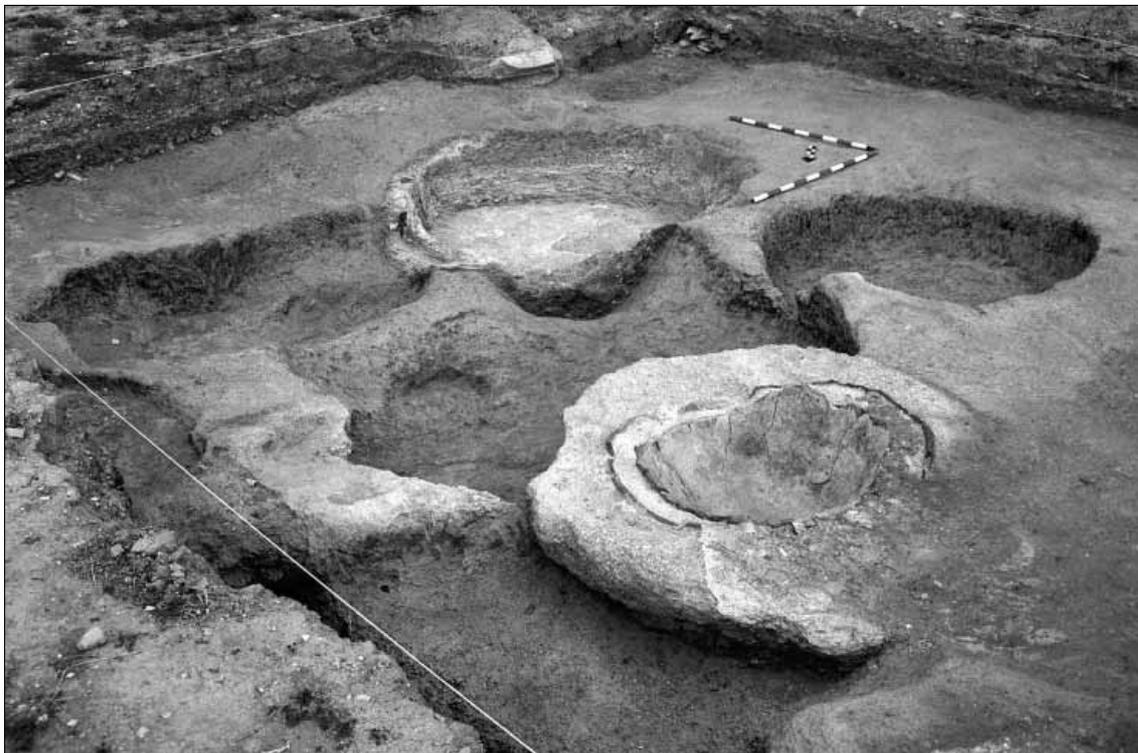
**Lámina 2.** Corte 4. Estructuras prehistóricas.

Los restos más antiguos (C/4) son estructuras de forma circular, excavadas en la matriz geológica, muy deterioradas y asociadas a materiales prehistóricos de difícil adscripción a un periodo determinado (Lámina 2); también se documentan materiales fabricados a mano en el sondeo A2 sobre la matriz geológica (UE227).

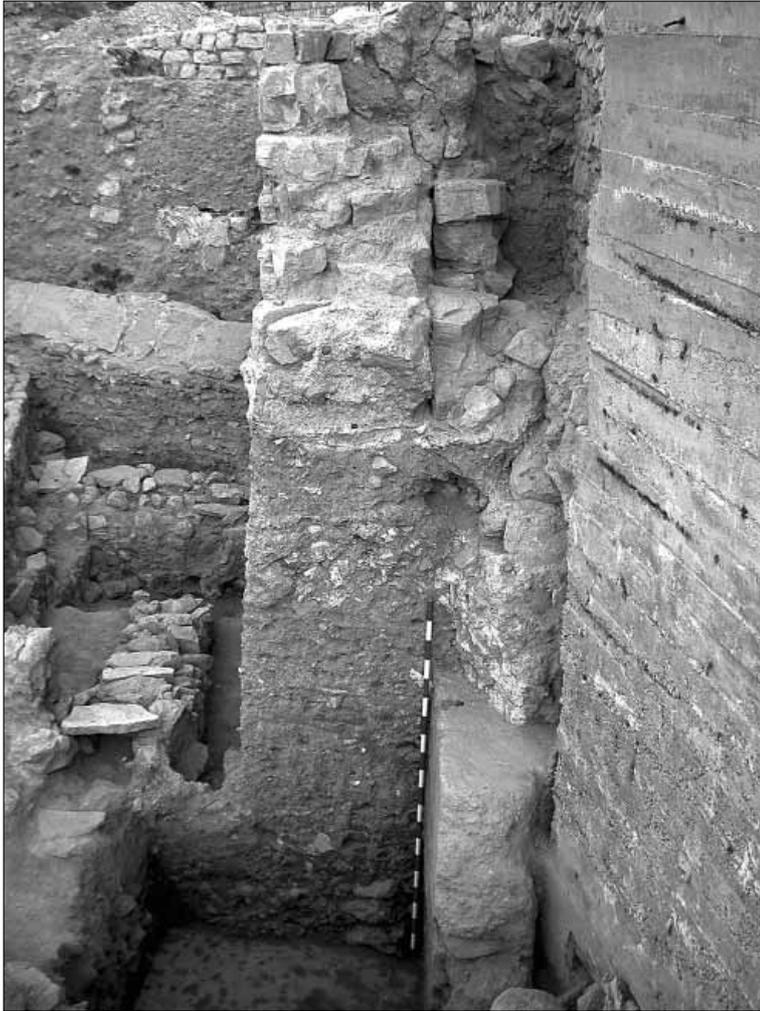
**Lámina 3.** Alzado de la muralla con sus distintas fases.

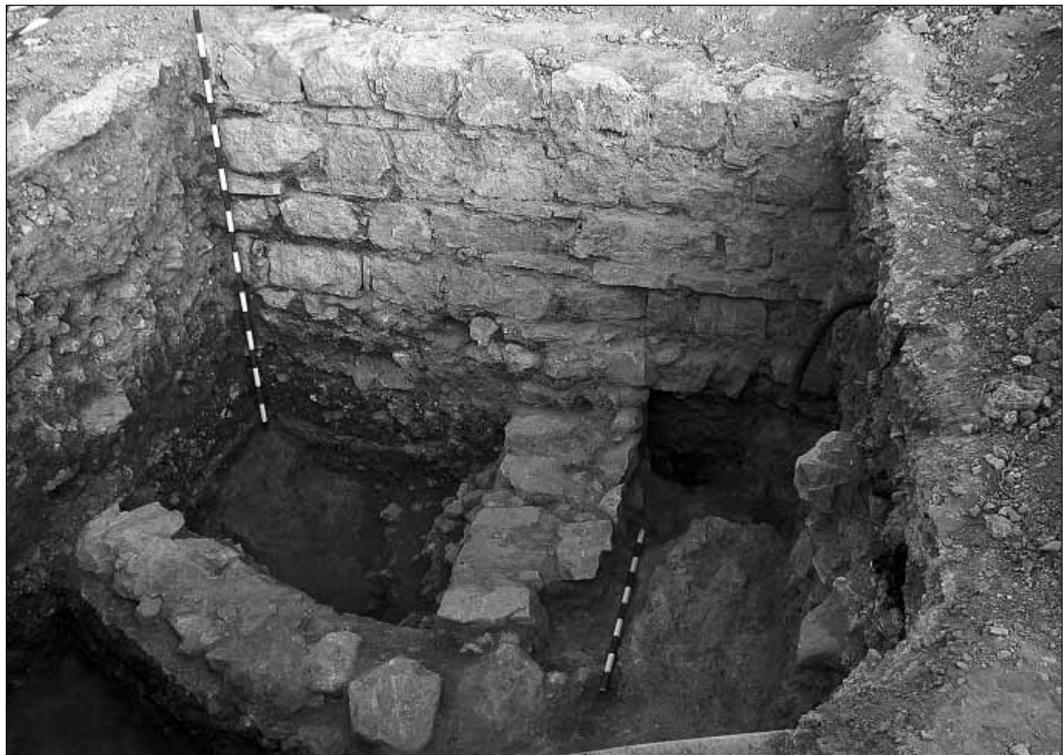
**Lámina 4.** Corte 17. Estructura de habitación junto a la muralla.

La primera terraza se localiza en la zona sur del solar (Corte 17) donde detectamos una regularización del terreno natural previo a la construcción; en este sondeo, se ha localizado la cimentación de dos muros en ángulo de 75.º; el primero de ellos tiene una anchura de 58 cm y parece que se adosa directamente a la muralla de tapial, sobre él montan los muros de la almazara; el segundo es más estrecho, unos 40 cm y se encuentra mucho más arrasado (Lámina 4). La cerámica recuperada de los niveles asociados a estas estructuras ofrece una cronología de finales del S. XII, inicios del XIII.

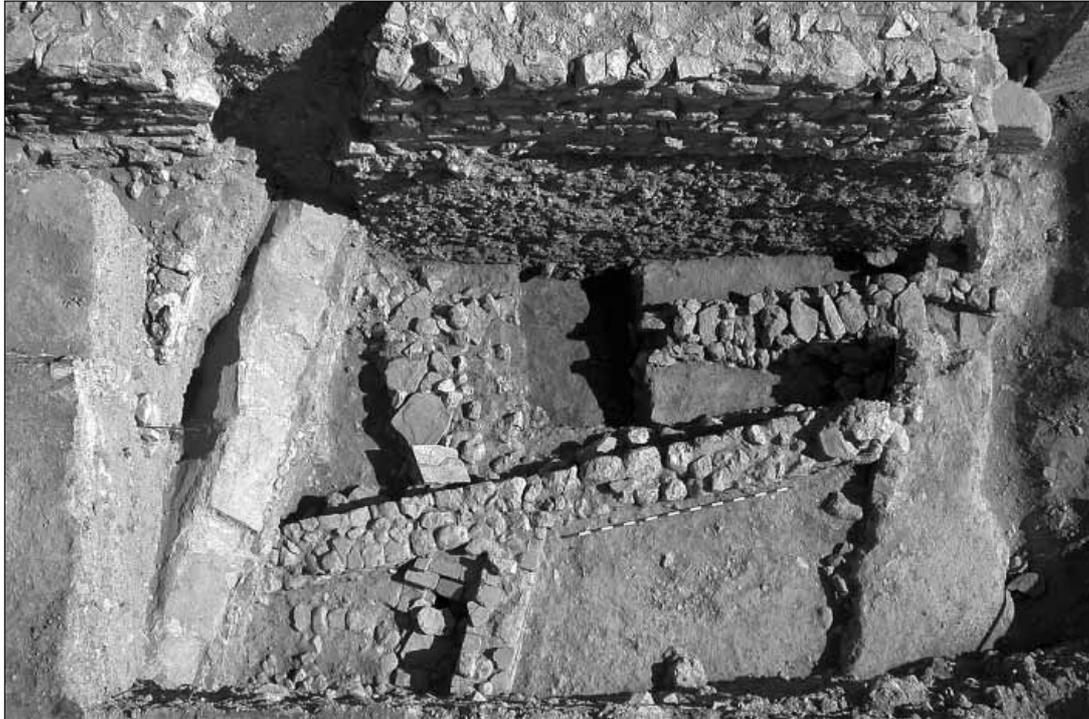
**Lámina 5.** Corte 16. Vivienda junto a la muralla conformando un paso de ronda y el sistema de aguas bajo el mismo.

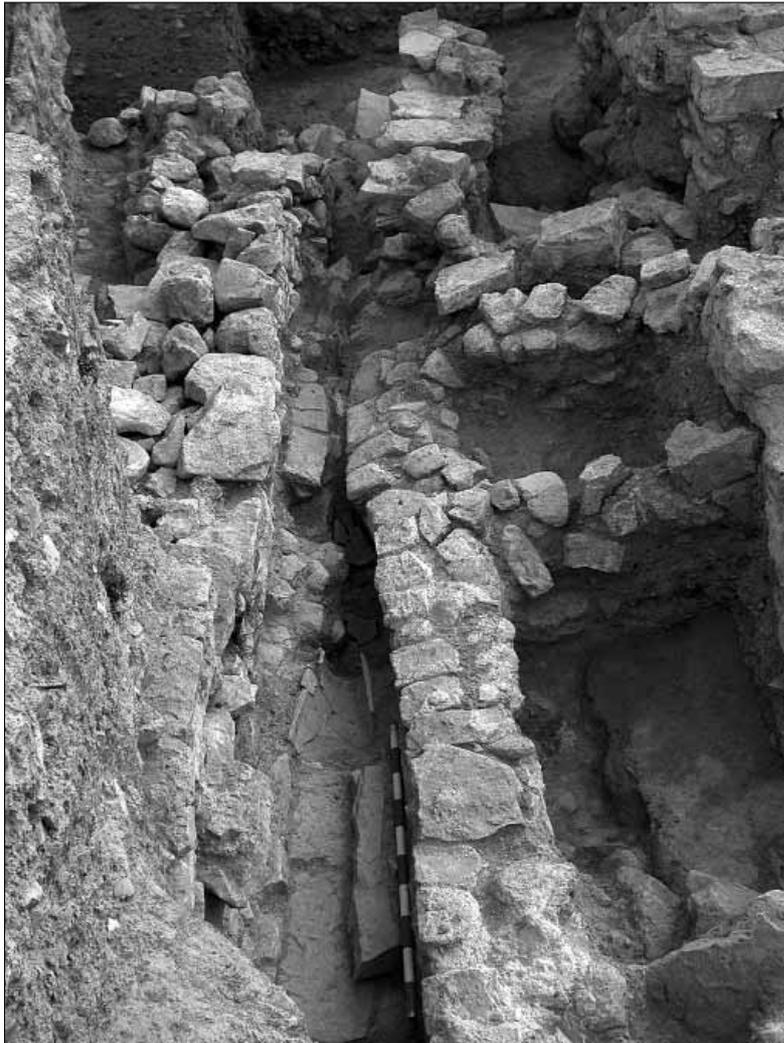
**Lámina 6.** Sistema de aguas bajo la calle islámica.

- Sector 1: en la primera campaña se localizó una calle en dirección sur-norte, que se identifica con la C/ Atienza que aparece en la planimetría de 1887. Bajo el pavimento de la misma se localiza una gran canalización que desemboca en dos colaterales. En esta campaña fue excavado a nivel de limpieza y definición de las conducciones. Como posteriormente veremos, parece muy probable que el origen de esta calle fuese muy anterior, ya que los cimientos de viviendas islámicas reutilizadas en el S. XIX hacen fachada hacia este espacio y las canalizaciones, de claro origen islámico, discurren por un espacio público (Lámina 6-7).

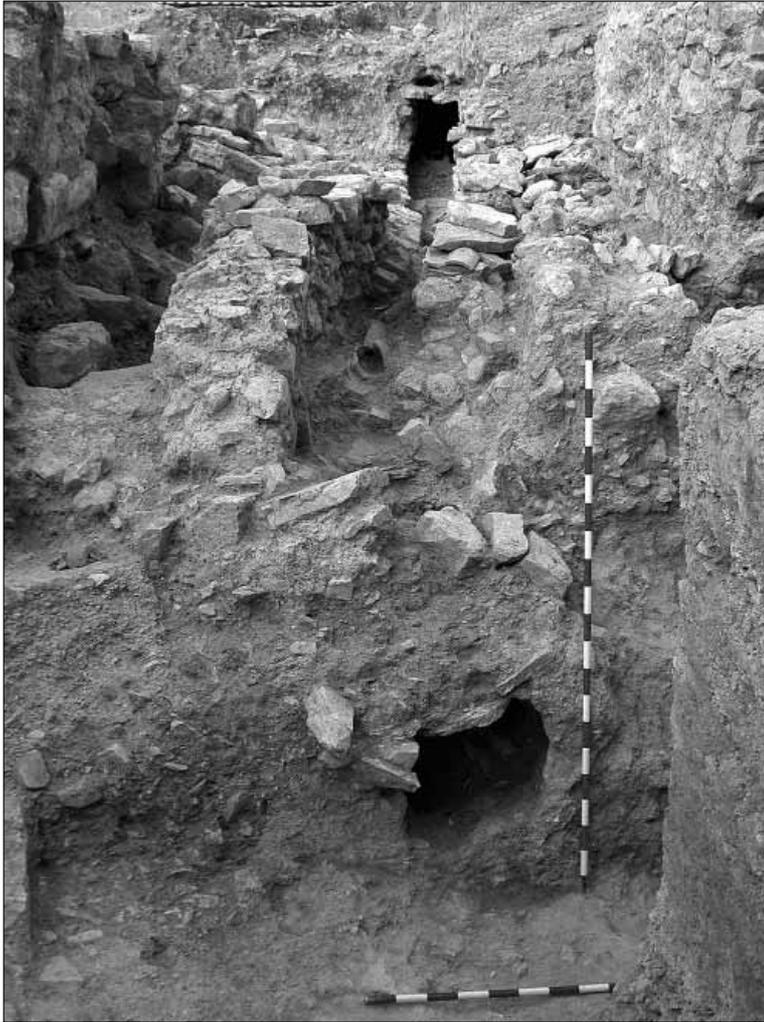
**Lámina 7.** Sistema de aguas bajo la calle islámica.

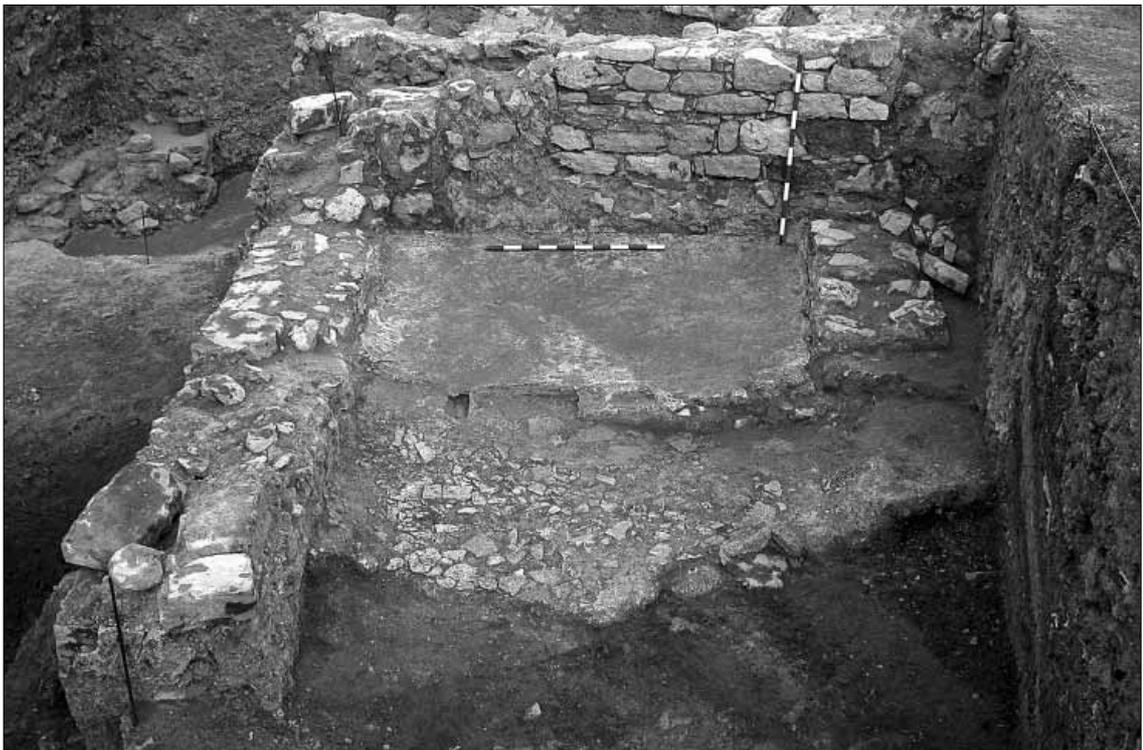
**Lámina 8.** Molino de aceite.

- Sector 2: documentamos los restos de un edificio dedicado al filtrado, decantación y almacenaje del aceite. Los muros Norte y Sur se encuentran arrasados y hacia el W ha desaparecido completamente por las actuaciones de época contemporánea, no así el Este que hace fachada a la calle docu-

mentada en el sector n.º 1 (Lámina 8). La habitación estaba colmada por un nivel formado exclusivamente por yeserías; la instalación de este espacio se fecha en el S. XIV y se mantiene durante el S. XV, es el único caso que hemos detectado en la intervención de reutilización en época bajomedieval de estructuras preexistentes islámicas.

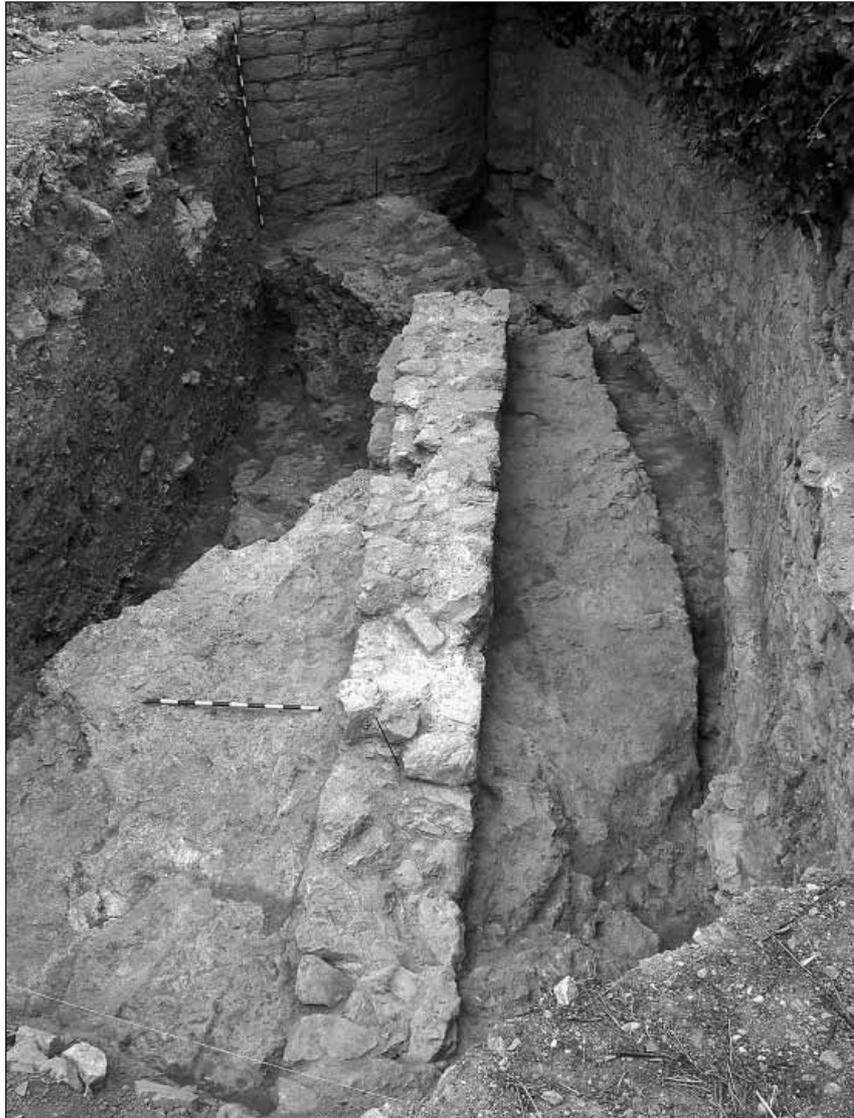
**Lámina II.** Paso de ronda entre la muralla y las viviendas.

En los puntos donde llegamos a la matriz geológica en este sondeo está bastante regularizada; idénticos resultados ofrece el corte 18, por lo que parece probable la existencia de un paso de ronda, bajo el cual se disponen las grandes atarjeas.
