# La muralla Sureste de Jaén

Juan Carlos Castillo Armenteros \*

Mercedes Beatriz Luna Collantes \*\*

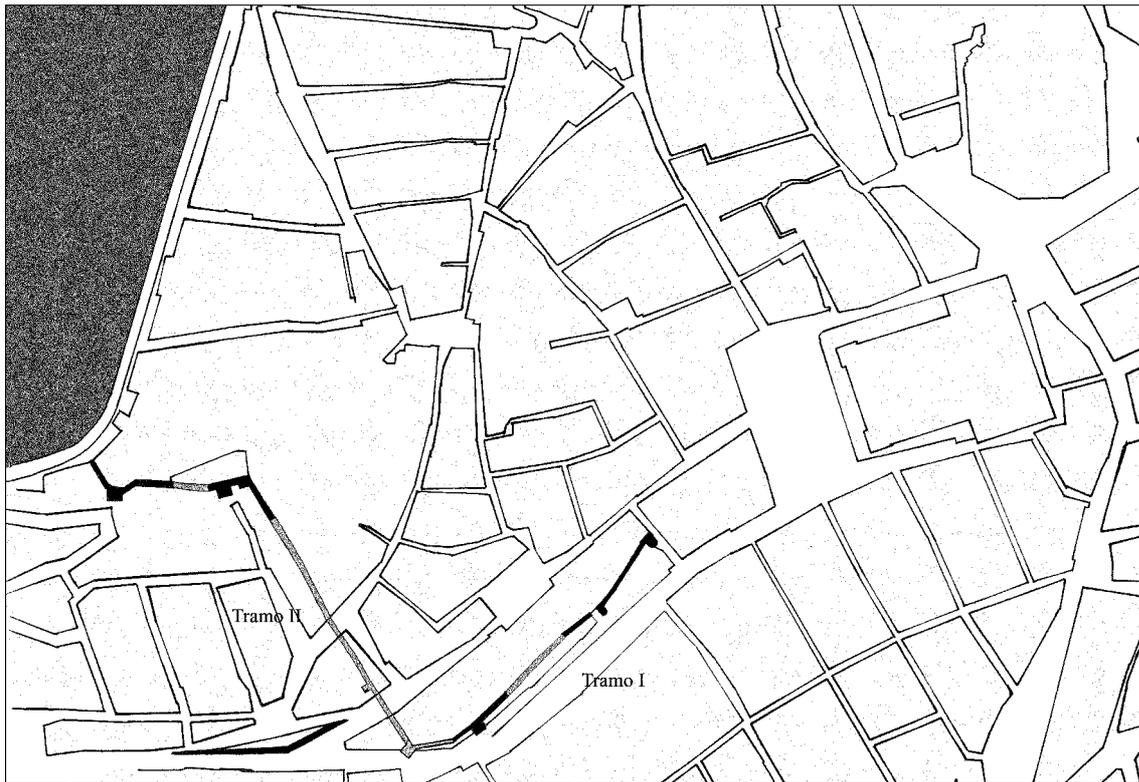
**Figura 1.**

- Tramo I: Lienzo de la Carrera de Jesús-Cantón de Jesús (Fig. 1; Lám. 1).
  - Tramo II: Lienzo de la Calle Conde-Horno Puerta Granada-Huertos del Convento de la Merced (Fig. 1 y 3; Lám. 2).
- Sector B. La Muralla de la Carretera Circunvalación-Afloramientos rocosos del Cerro de Santa Catalina (Fig. 2; Lám. 3).

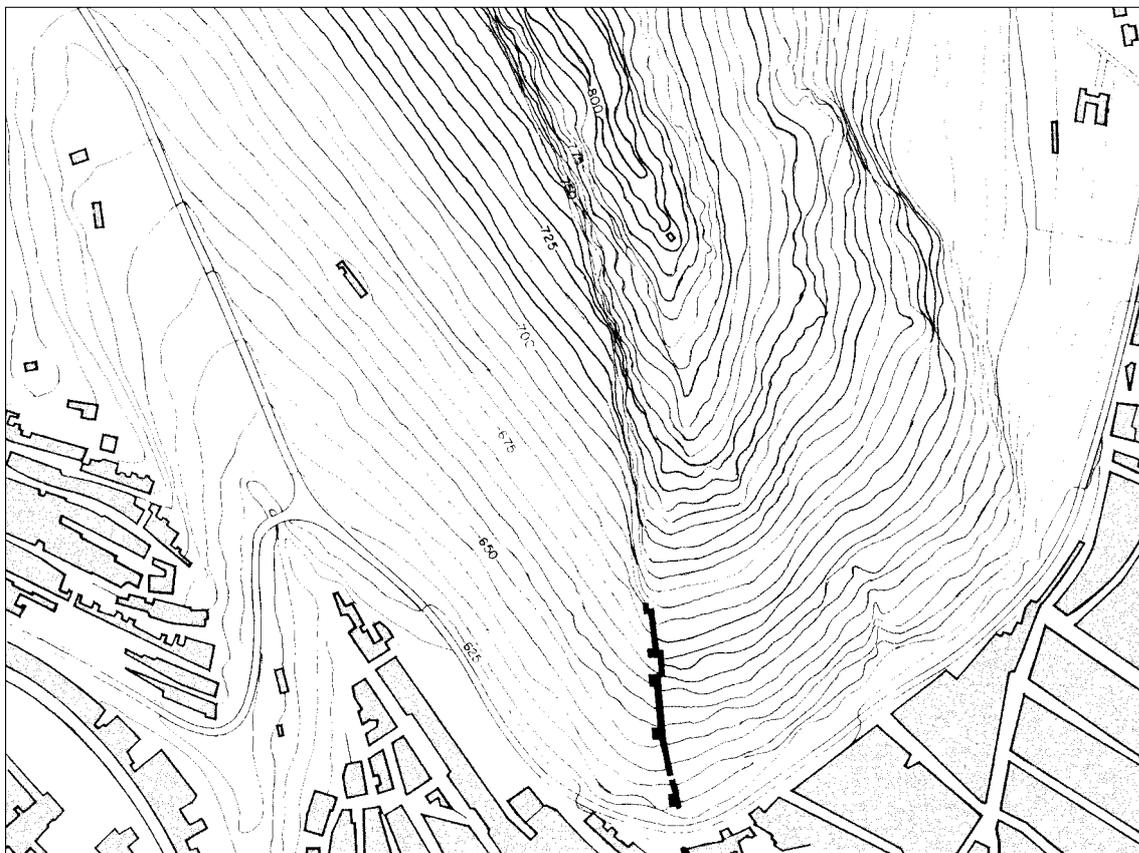
**Figura 2.**

Comprende el último tramo de muralla, antes de que ésta enlace con los escarpes rocosos del Cerro de Santa Catalina. La creación de la Carretera de Circunvalación abrió una importante brecha en el mismo (Lám. 12), y ha provocado importantes fracturas y desprendimientos en la base rocosa, poniendo en peligro otros elementos cercanos. Entre ellos, una torre, forrada en mampostería irregular, que por razones de seguridad, ha sido ampliamente restaurada (Torre I) (Fig. 2, Lám. 13).

punto, y como consecuencia de las dimensiones y altura que adquiere el farallón rocoso, finalizan las estructuras edificadas, dando paso exclusivamente a la defensa natural del cerro (Fig. 2; Lám. 3).

Esta nueva muralla, tampoco mantiene la misma trayectoria que la anterior; ya que a partir del punto de contacto de ambos tramos, se genera un cierto retranqueo del nuevo lienzo hacia el interior; motivado por la marcada adaptación de la cerca a la orografía, hasta el punto que la línea de muralla sigue tajantemente la orientación que marca el borde superior de la falla (Fig. 2; Lám. 3 y 17).

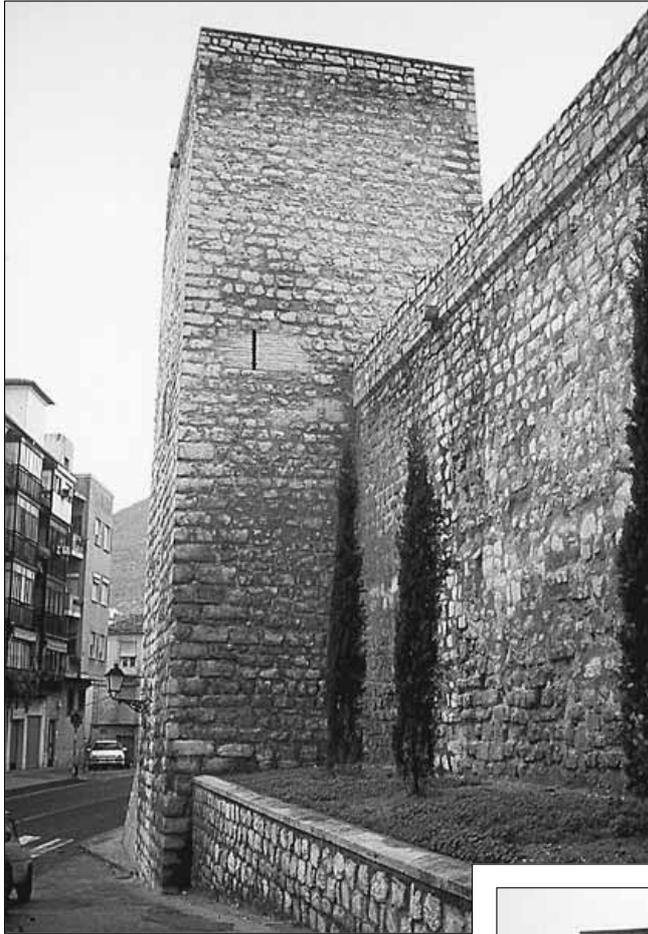
**Lámina 6.**

el que destaca una esbelta torre cuadrada, conocida como el Torreón del Conde de Torralba (BERGES, 1973; 1986) (Lám. 6), que fue edificada con el mismo material y sillarejo en sus esquinas. Presenta un primer tramo macizo, sobre el que se eleva, a la altura del adarve, una sala abovedada, a cuyo interior se accedía a través del paso de ronda (Lám. 7). Extramuros, al pie de esta torre fue construida una de las fuentes públicas más carismáticas de la ciudad, la denominada *Cañuelo de Jesús*<sup>10</sup>. Esta fuente, como otras de esta zona, pudo abastecerse con el agua que suministraba el primitivo acueducto romano del Carmen<sup>11</sup>, que según M. López (2003;277) recogía el agua en la zona donde surgía el propio Raudal de Santa María, situado al pie de las Peñas del Arenero, junto a la actual Glorieta de Lola Torres.

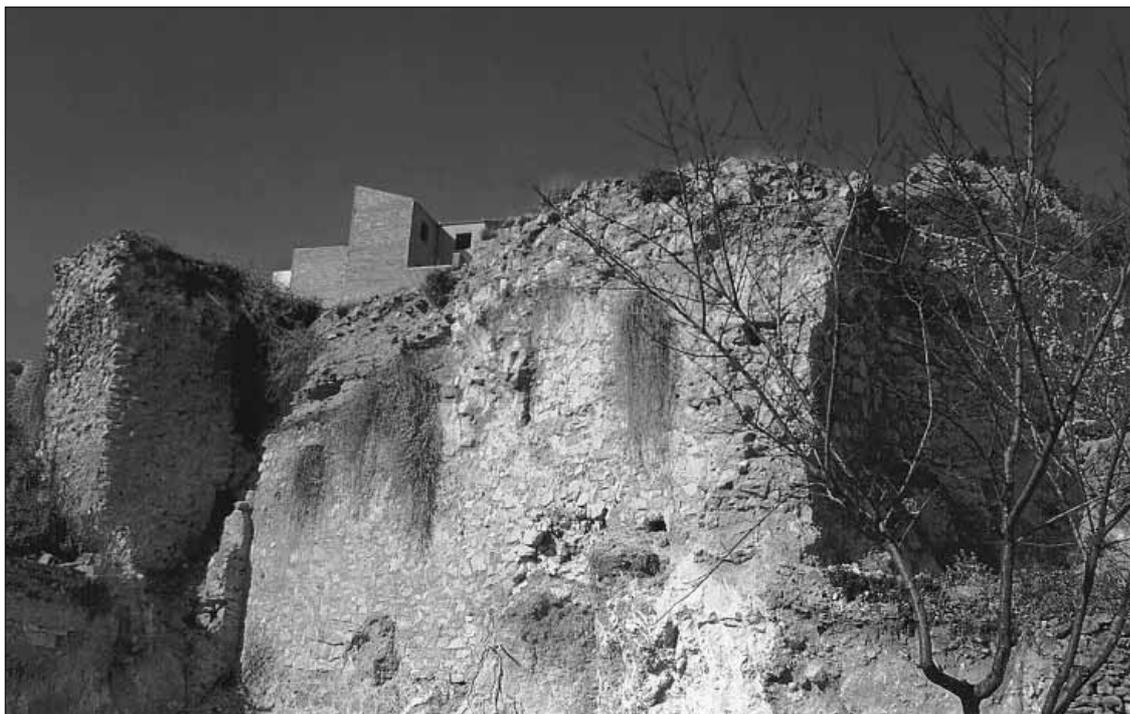
**Lámina 10a.**

A partir de este punto, la accidentalidad del terreno se incrementaba, quebrando la muralla en dirección Oeste. La adaptación del recinto a los desniveles y afloramientos rocosos, obligó a la construcción de lienzos en zigzag flanqueantes (Lám. 2 y 10 B), interrumpidos en algunos puntos por algún cubo rectangular (Lám. 10 A

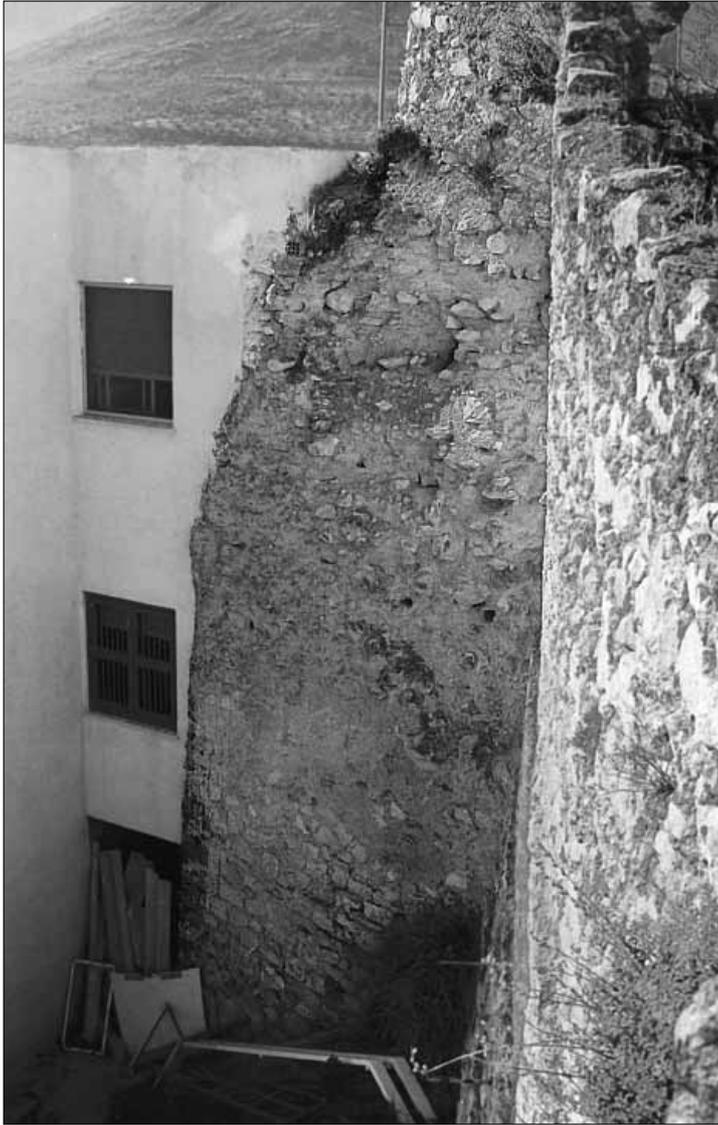
**Lámina 11.**

y 11). Hasta el momento, en todo este amplio tramo, tan sólo se han identificado dos torres. La primera fue construida para defender y reforzar el citado quiebro, justo en el punto donde finaliza la Calle Horno Puerta Granada y la muralla emprende de nuevo el ascenso hacia cotas más elevadas (Fig. 1; Lám. 10 A y B). La segunda se sitúa en el extremo superior del Huerto de la Merced (Fig. 1; Lám. 11), antes de que la muralla experimente un suave quiebro para alcanzar la Carretera de Circunvalación. Todo el tramo comprendido entre la Puerta de Granada y los Huertos del Convento de La Merced, sufrió una importante reforma constructiva en época cristiana, ya que buena parte de sus paños y una de sus torres fueron revestidos de mampostería irregular.

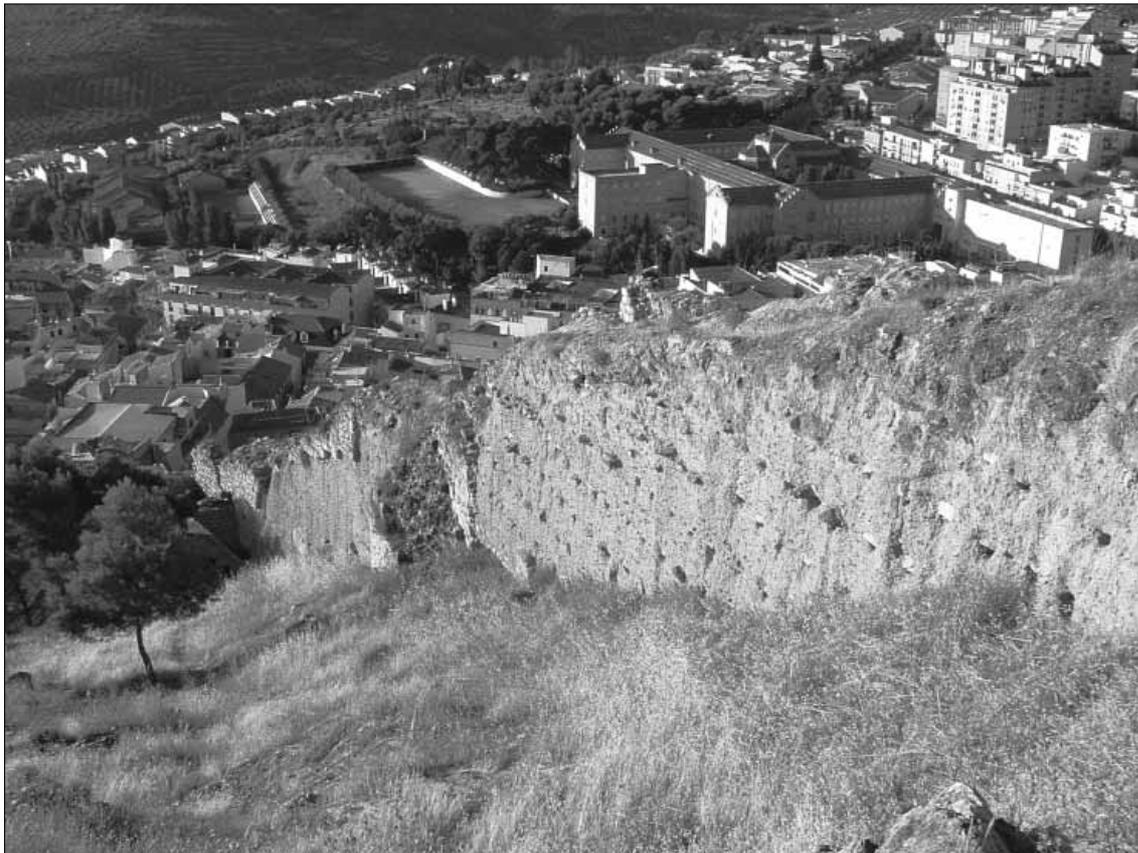
**Lámina 14a.**

A partir de la mencionada torre, el primer tramo ascendía sobre los escarpes rocosos hasta enlazar con un nuevo cubo, en este caso una estructura de mampostería regular que sufrió una intensa remodelación durante la Baja Edad Media (Lám. 15 A). Reformas que consistieron en reforzar con gruesos revestimientos de mampuestos los restos de una pequeña torre maciza de tapial de argamasa. Presenta un lamentable estado de conservación ya que ha desaparecido la mayor parte de su espejo exterior, reproduciendo una superficie externa muy irregular (Lám. 15, B). Intramuros aún se conserva el podium sobre el que se apoyaba la escalera de acceso al adarve y a la azotea de la torre (Lám. 14, A).

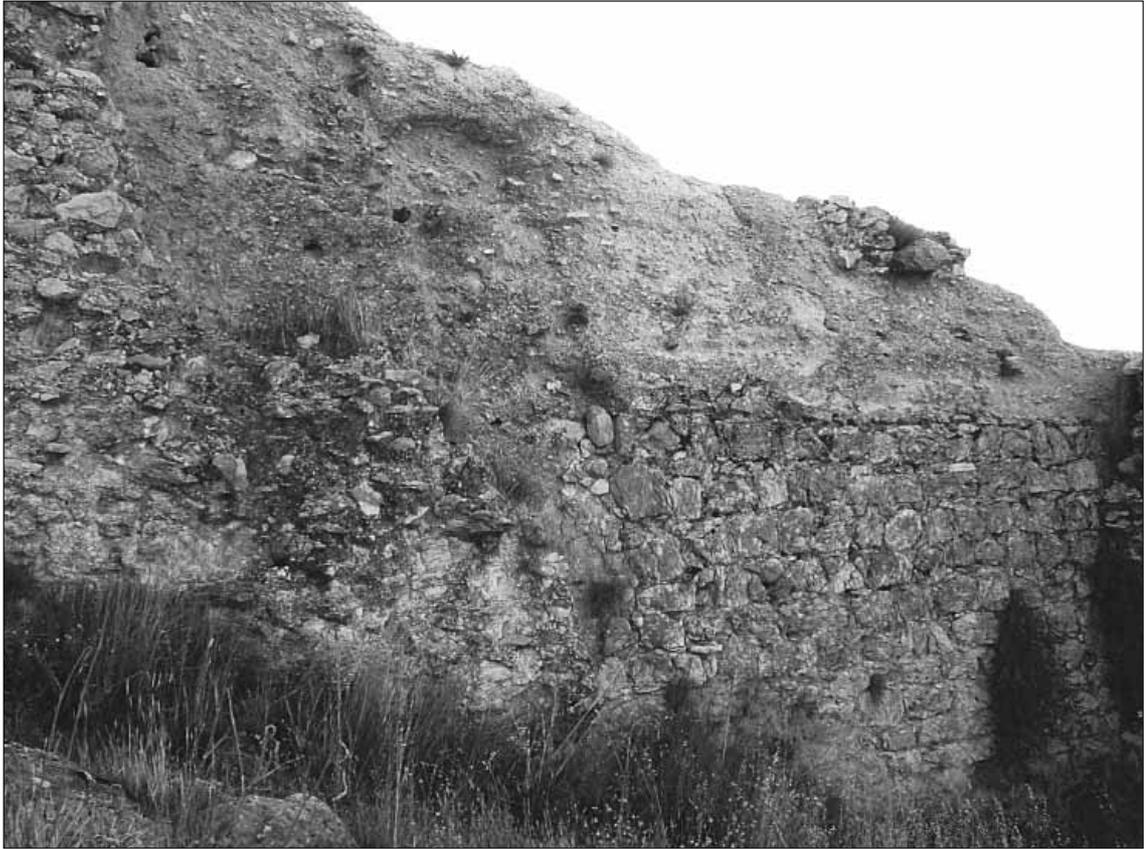
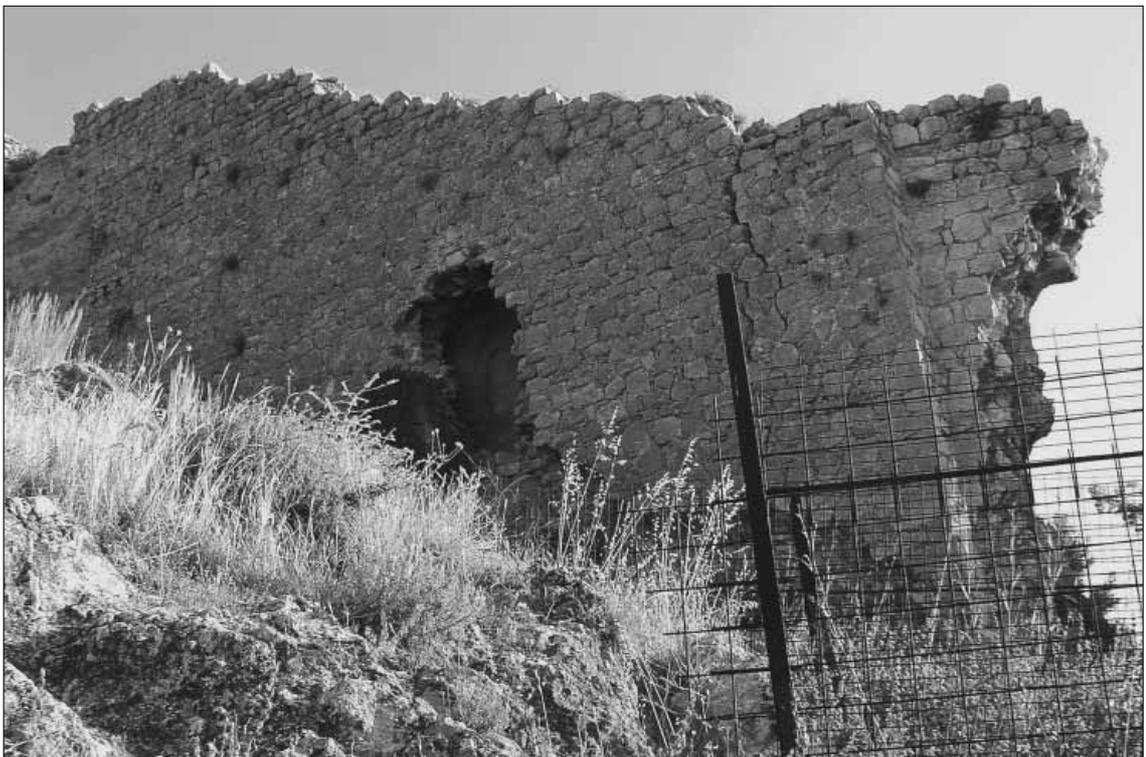
De clara cronología islámica, abarca la mayor parte de este sector del Lienzo Sureste, estando formado aproximadamente por 75 m. de muralla. Originalmente fue construido en tapial. En su fabricación se emplearon diversos materiales entre los que destacan la cal, arena, piedras de tamaño mediano y cantos. Su construcción se realizó a través de la técnica del encofrado, con cajones de tapial que parten de un cimiento de mampostería que, mediante continuos escalomanientos, se acomoda a la topografía del terreno, impidiendo en la mayoría de las zonas el contacto directo del tapial con el suelo (Lám. 14 A y B). Sin embargo, algunos de sus elementos fueron revestidos entre los siglos XIV y XV con gruesos paramentos de mampostería irregular rejuntada con mortero de cal. En la actualidad, se ha perdido buena parte de este revestimiento, dejando al descubierto la primitiva fábrica de tapial (Lám. 14 B y C).

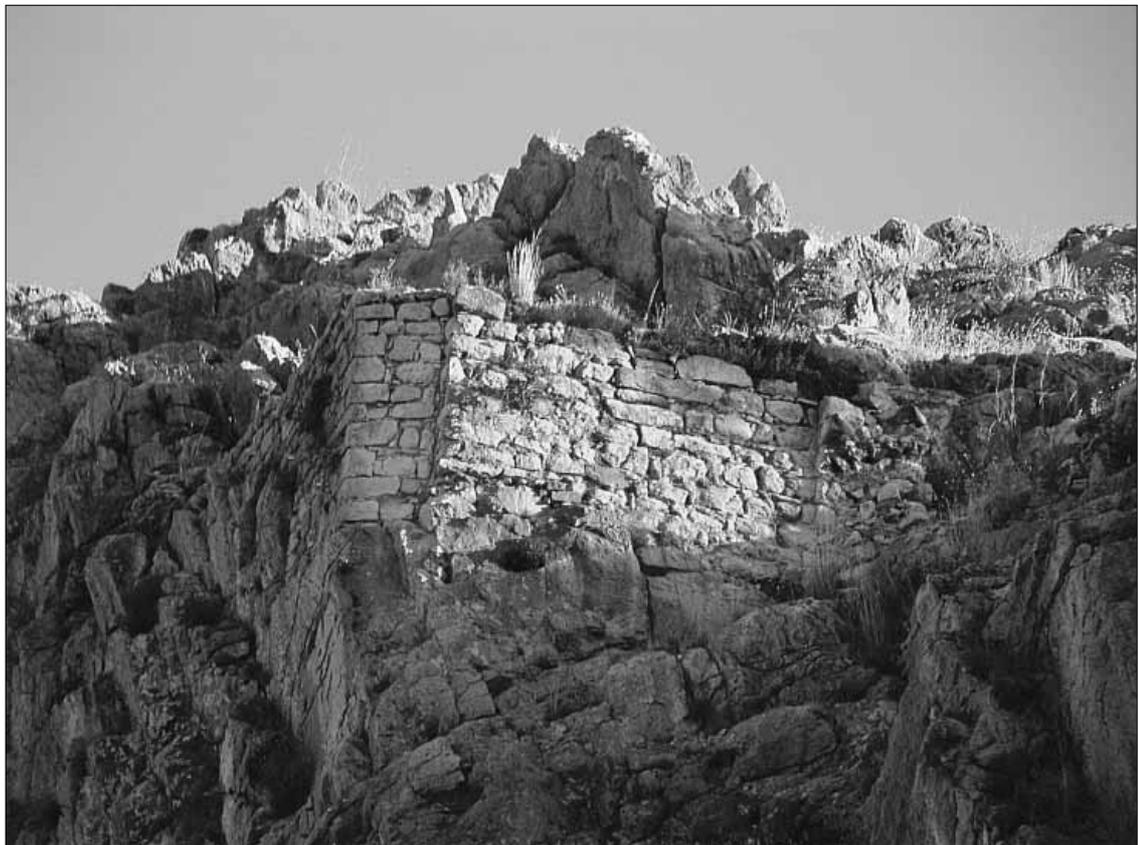
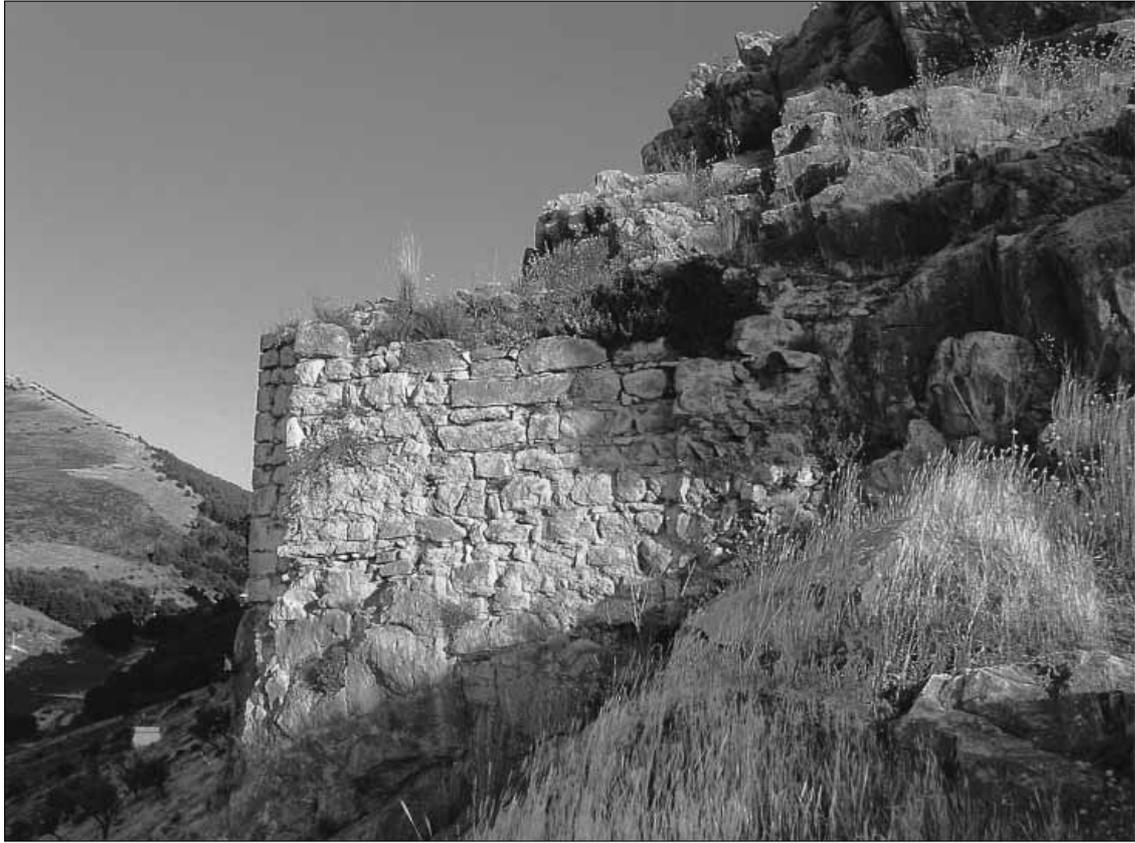
Finalmente, este lienzo de mampostería continuaba su ascensión hasta culminar en una plataforma de planta irregular, de la que se conserva un basamento de mampostería que define una pequeña terraza con esquina biselada (Lám. 20 A y B), que se adapta a las fracturas y afloramientos de la roca. Aunque ha desaparecido prácticamente todo su alzado, creemos que esta estructura estaría coronada por un simple antepecho, sin que alcanzara proporciones similares a las de una torre. A partir de este
