La torre sureste del castillo de Santaella (Córdoba). Un ejemplo de arquitectura defensiva medieval¹

The southeast tower of the castle of Santaella (Cordoba). An example of medieval defensive architecture

Javier López Rider*

Santiago Rodero Pérez**

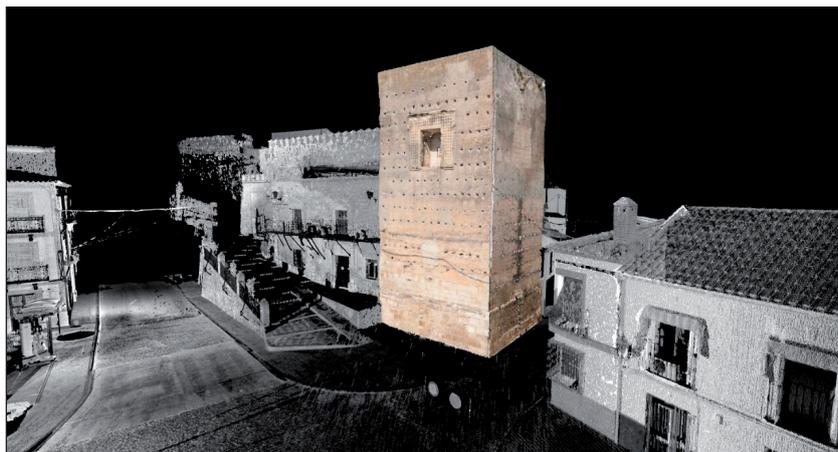
Fig. 2. Torre sureste del castillo de Santaella (Córdoba) a partir del Escáner Laser Digital. (Elaboración propia de los autores).

La torre objeto de estudio es de planta cuadrangular y conserva un alzado de tapial sobre una base de sillares de considerable tamaño (ver figs. 2, 3, 4, 6 y 12). Presenta múltiples re-

Otro dato interesante es el aportado por Mercedes Valverde y Felipe Toledo, al explicar que las construcciones árabes del recinto amurallado que rodea y protege la villa, que ocupa las tres cuartas partes de la población, están edificadas con materiales del cerro de la Muela, lugar que como se ha indicado, contiene vestigios desde la época del Bronce. Además, añaden que hay una puerta en recodo, tradicional en época islámica y una poderosa torre (VALVERDE y TOLEDO, 1985: 239-241) que, por otra parte, se trata de la protagonista de este trabajo (ver figs. 2, 3 y 4).

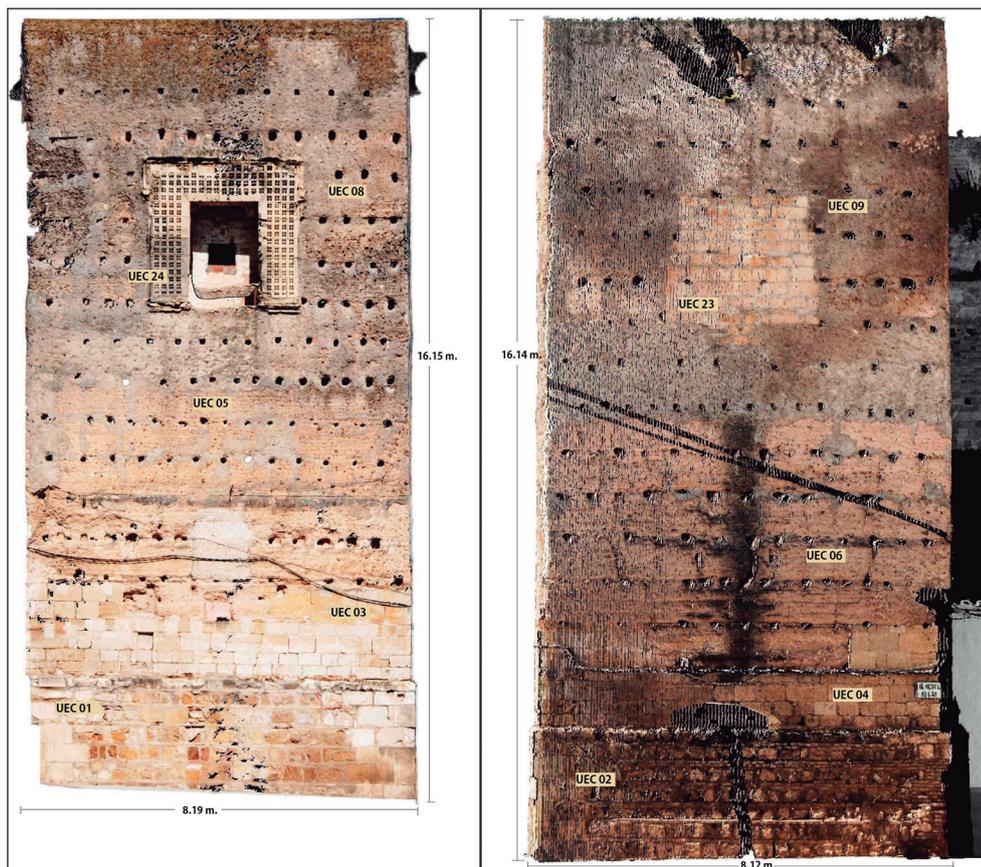
Fig. 3. Alzados de las fachadas sur y este de la torre sureste con las unidades constructivas correspondientes y sus dimensiones. (Elaboración propia de los autores).

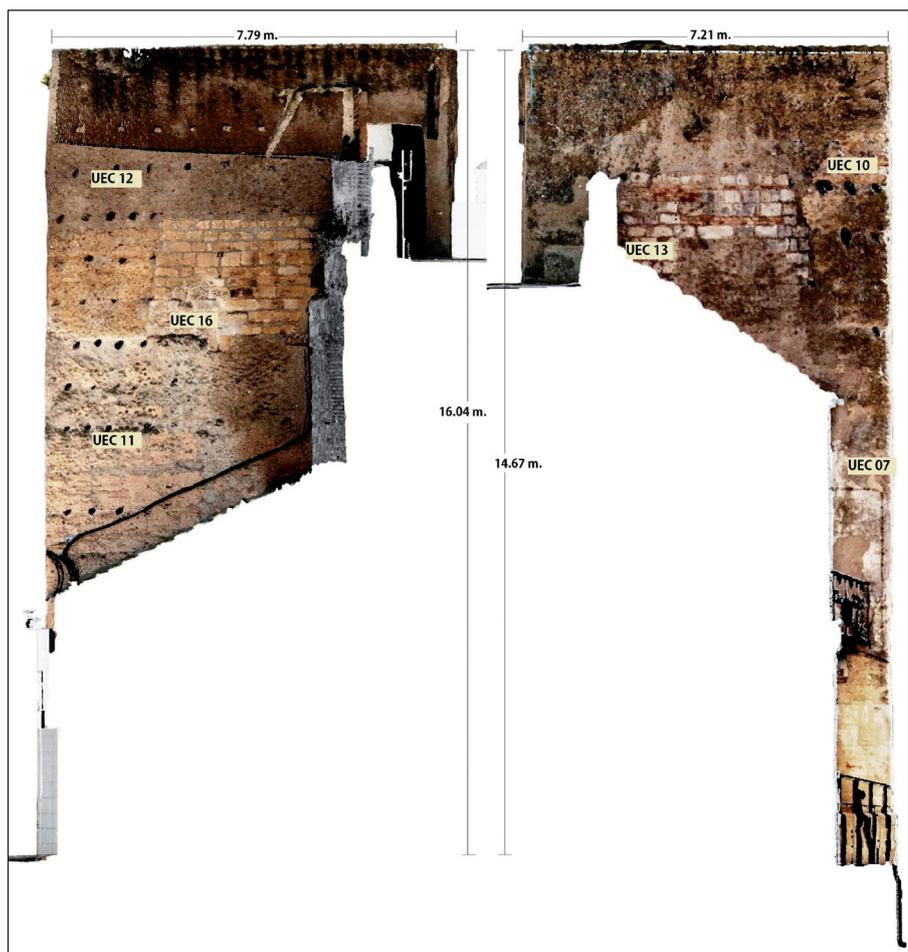
Fig. 4. Alzados de las fachadas norte y oeste de la torre sureste con identificación de sus unidades constructivas y sus medidas. (Elaboración propia de los autores).

Sobre este bloque pétreo de tapial, se eleva un muro UEC 09, definido por 7 hiladas de tapial que apoyan sobre la UEC 06 hasta la azotea de ladrillo y constituye el cerramiento norte de la cámara principal de la torre. De menor grosor, como es habitual en este tipo de construcciones, presentaba un vano hacia levante que, posteriormente, será transformado en dos fases consecutivas: bajomedieval cristiana y moderna. La fachada oeste UEC 07 del bloque de tapial de la torre, está hecho por 7 hiladas que apoyan en la zarpa de cantería, distribuidas horizontalmente con el ancho de una caja en la esquina y dos cajas longitudinales en el centro. El ancho de la última caja, forma la cortina sur del castillo. Se hallaba cubierto por cemento y muy restaurado, lo que enmascaraba las huellas de la tablazón de la tapia. Sobre este muro arrancarían el cierre occidental de la cámara de la torre UEC 10. La UEC 20 determina el cerramiento de la cámara por su lado oeste y apoya sobre parte del macizo de la torre de tapial UEC 07. Este paramento fue cortado y sustituido en parte por una *refectio* realizada en época bajomedieval cristiana cuando se instaló una pequeña antesala abovedada al interior (ver fig. 4).

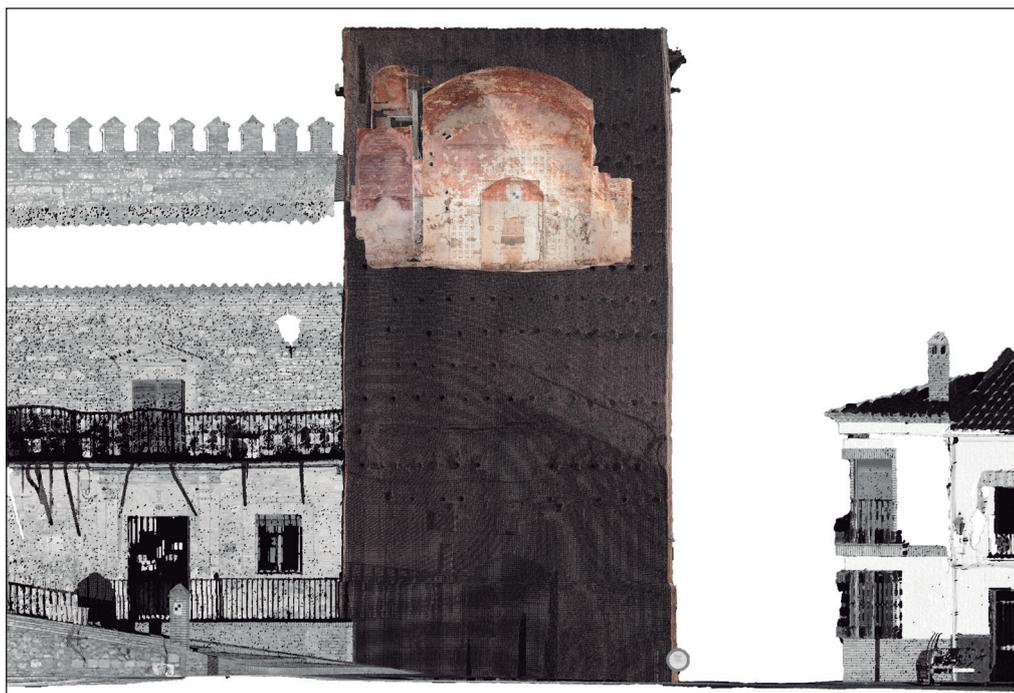
Fig. 6. Imagen con la sección proyectada de la cámara exterior sur de la torre estudiada. (Elaboración propia de los autores).

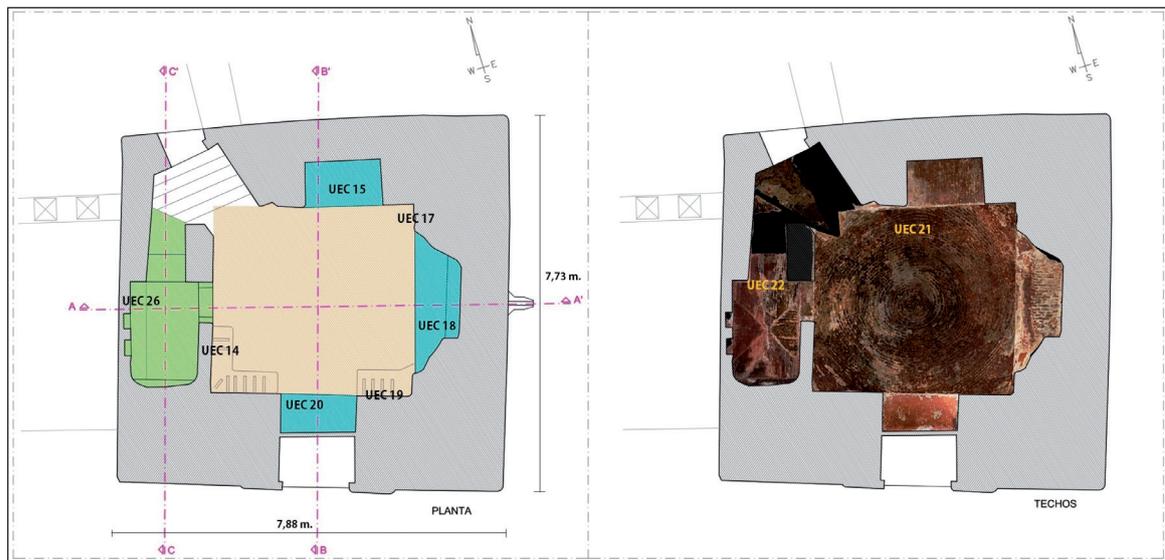
Fig. 7. Planta y cubiertas de la cámara principal de la torre analizada con sus medidas correspondientes. (Elaboración propia de los autores).

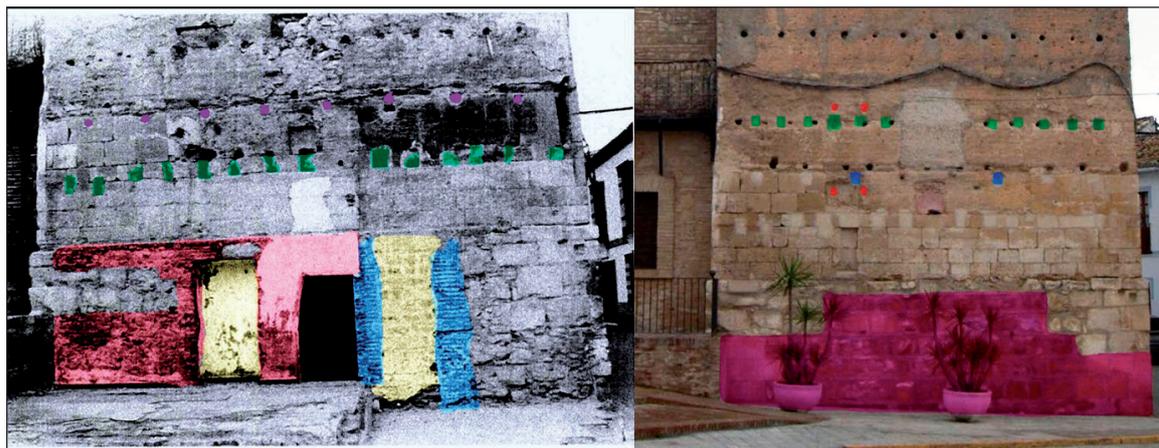
Fig. 8. A la izquierda, diferentes afecciones contemporáneas sobre el basamento pétreo de la torre, realizadas por las viviendas adosadas del siglo XX. Vanos, cerchas y cubiertas se representan en diversos colores. A la derecha, en color rosa, sillería de restauración del año 2000. (Montaje propio de los autores sobre fotografías contenidas en LÓPEZ GARCÍA, 2018).

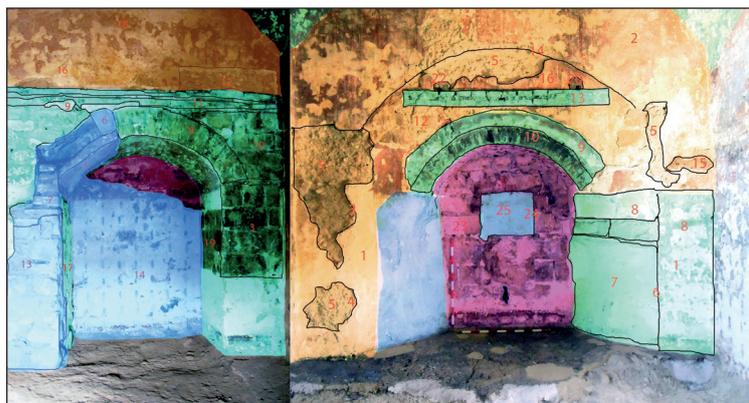
Fig. 9. Fases constructivas documentadas al interior de la torre, en los muros UEC 15 y 18. En naranja: fase almohade; en verde: fase bajomedieval; en burdeos: etapa moderna y en azul: periodo contemporáneo. (Elaboración propia de los autores).

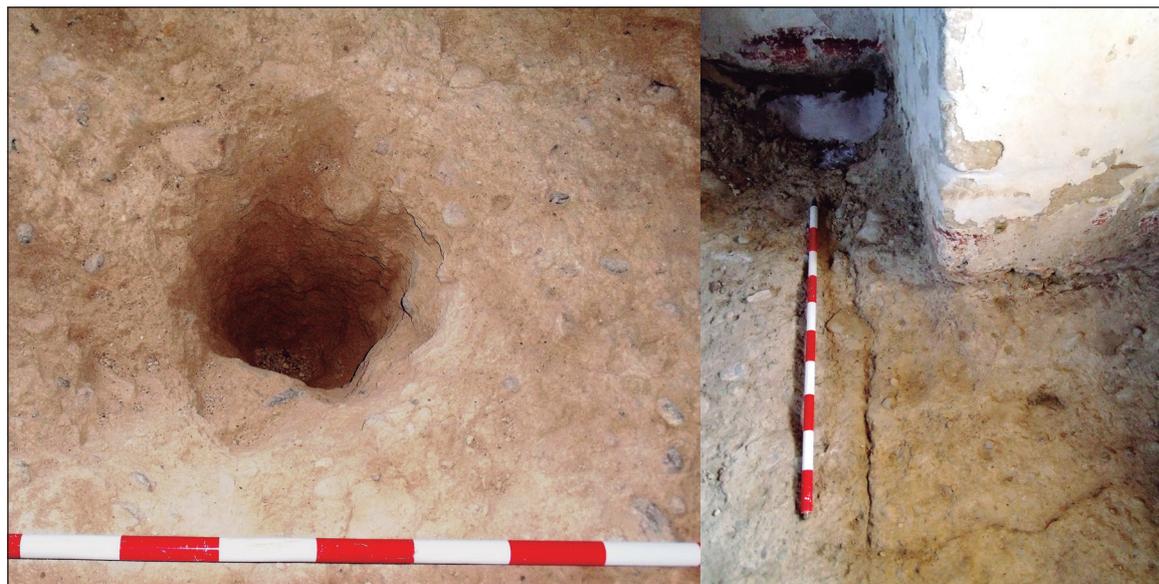
Fig. 10. A la izquierda detalle de uno de los postes de arriostrado de las cajas de tapial. En la derecha el contacto entre hilos de cajas de tapial en el suelo de la cámara. (RODERO, 2015).

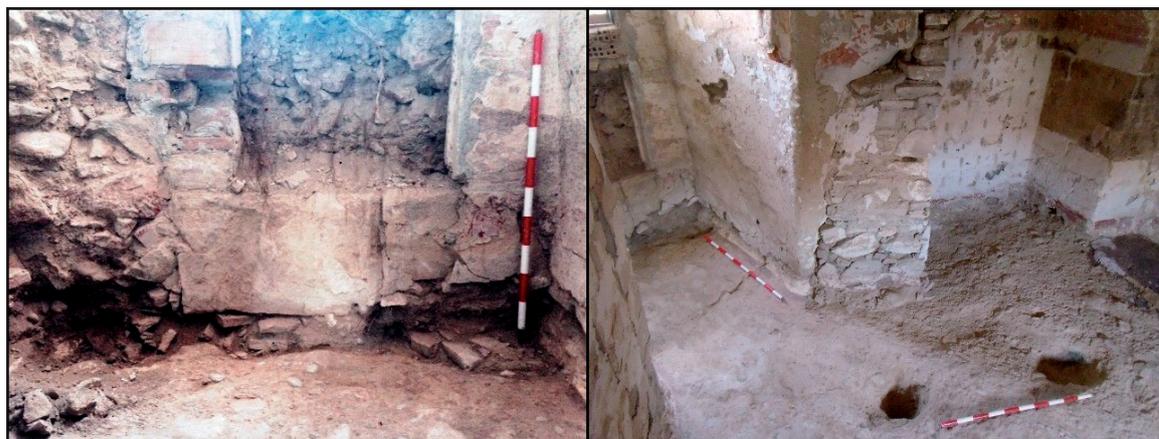
Fig. 11. Detalle de la evolución estratigráfica de la puerta desde el suelo original: derrumbe, umbral de piedra y colmatación del vano (izda.). Vista cenital de las huellas de hogar y pilar sobre el suelo de tapial de la cámara (dcha.). (RODERO, 2015).

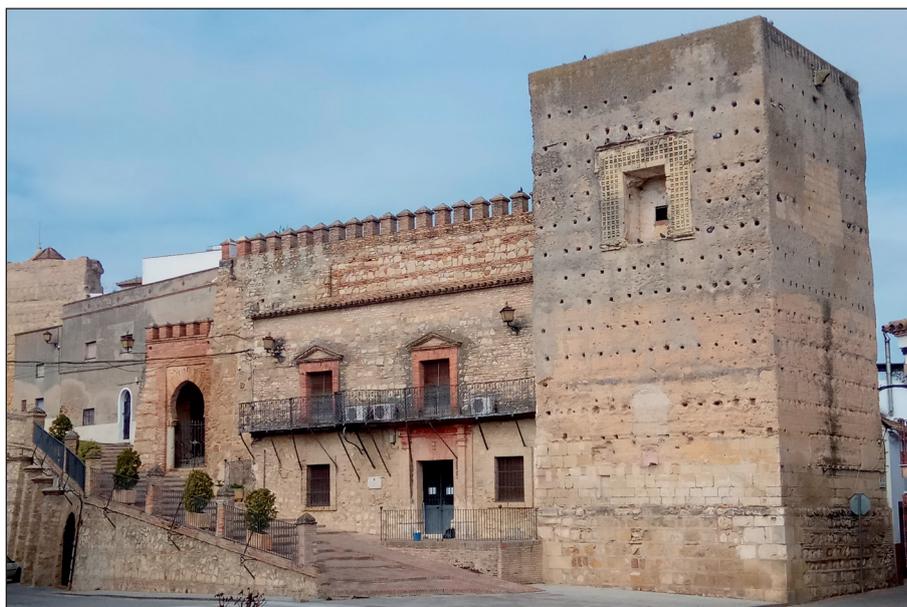
Fig. 12. Torre sureste del castillo de Santaella (Córdoba) previa a la intervención de 2018. (LÓPEZ, 2018a: 285).

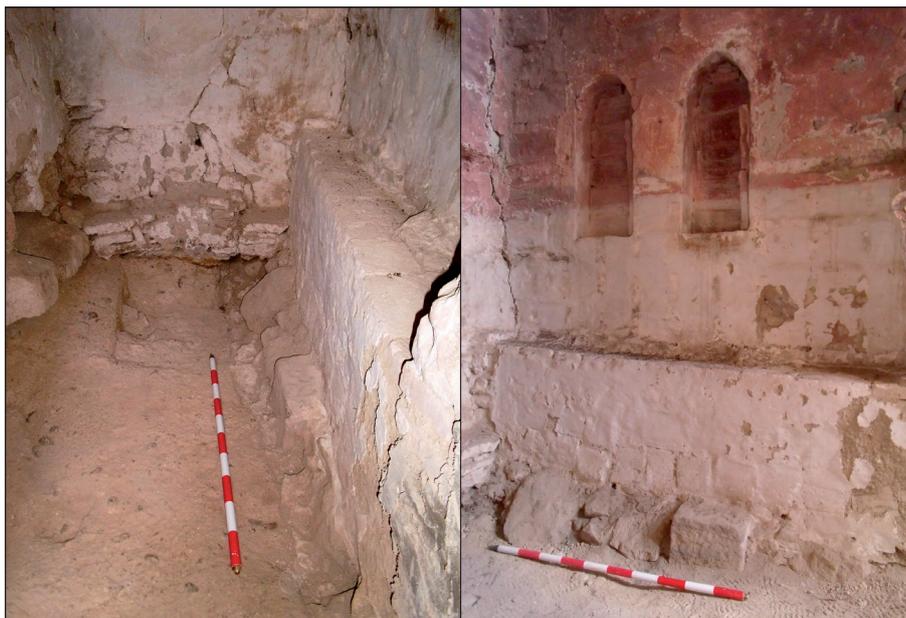
Fig. 13. Relaciones del forro de sillarejos y paramento oeste cortando la tapia tar-doislámica (izda.). Forro de sillarejos, rebanco y paramento oeste con doble ventana (dcha.). (RODERO, 2015).

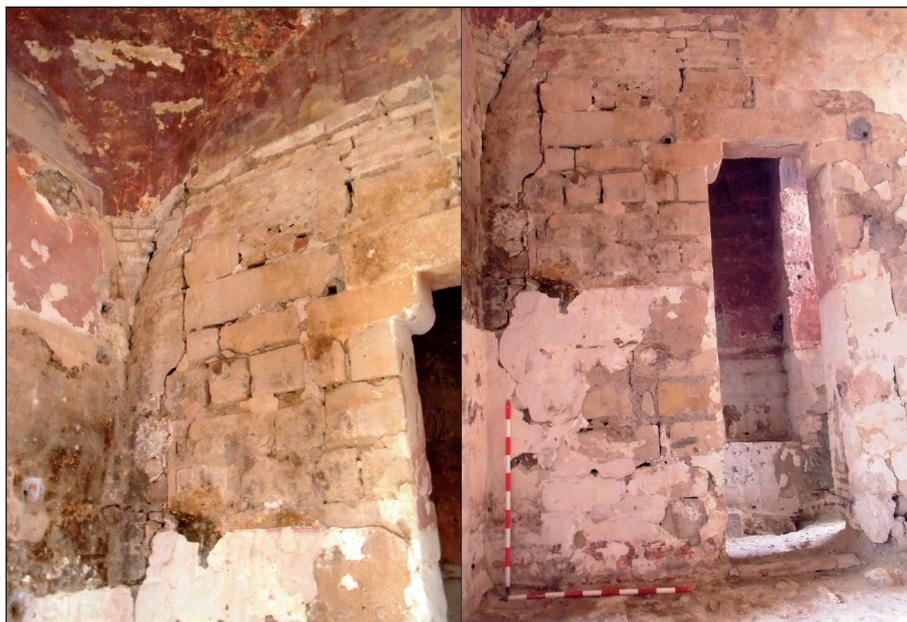
Fig. 14. Muro medianero de sillarejos escuadrados cortando la tapia tarδοislámica, rota también por la bóveda baída de ladrillos. (RODERO, 2015).

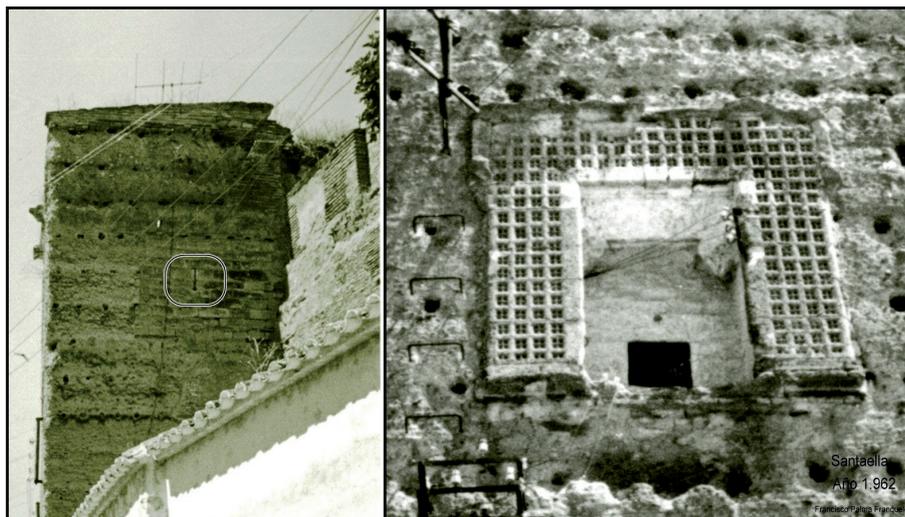
Fig. 15. Fotografía de 1962, donde se señala la saetera que había al exterior de la cara norte de la torre (izda.). Imagen de 1970 con detalle de las “galletas renacentistas” de la ventana recayente a la plaza de la cara sur de la torre (dcha.). (Fotografías de Francisco Palma Franquelo).

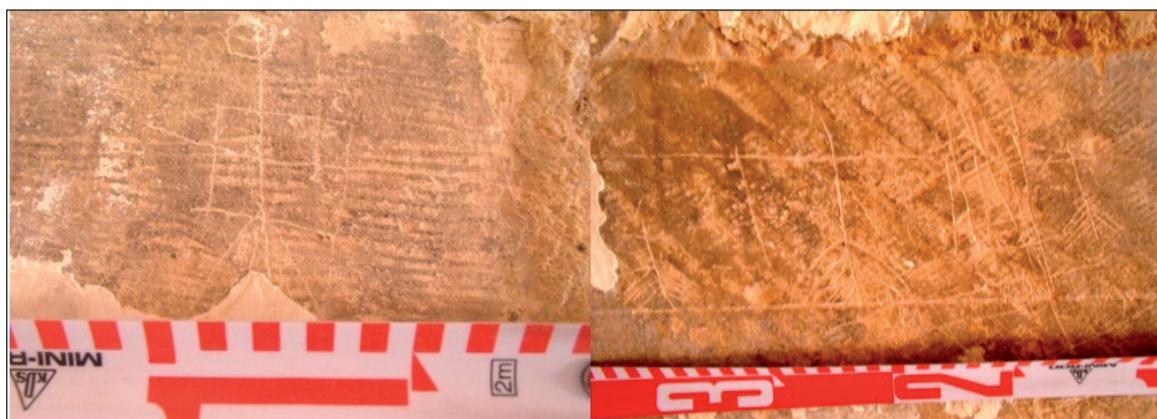
Fig. 16. Particular de los grafitis incisos localizados en la jamba derecha de la pared interior norte de la cámara. (RODERO, 2015).

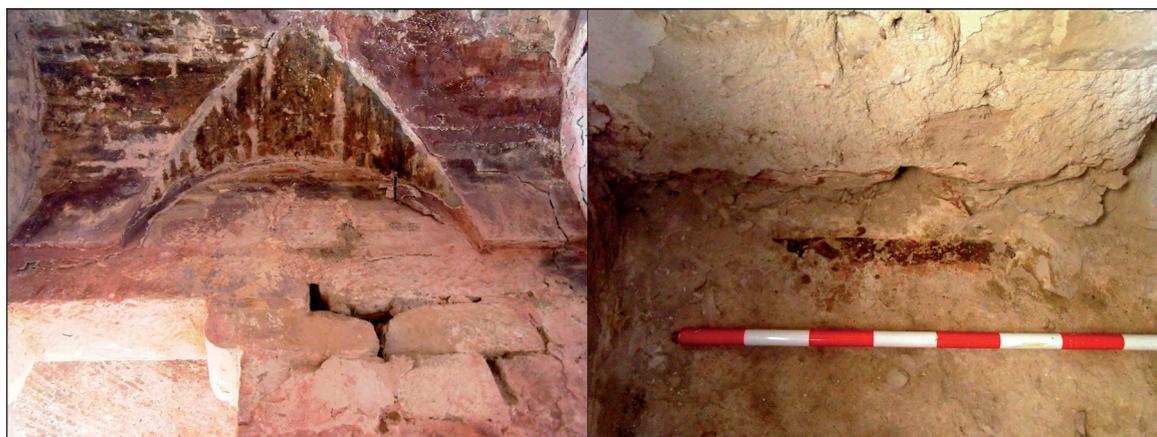
Fig. 17. Detalle de la bóveda de arista de la estancia menor apoyando sobre muro medianero de sillarejos (izda.). Detalle decorativo sobre el tapial tardoislámico a modo de “cinta de almagra” que definen el suelo original de la estancia (dcha.). (RODERO, 2015).

rior del muro sur (UEC 19), el intradós del arco del vano sur (EC 20) y un rodapié pintado por toda la estancia (ver fig. 17).

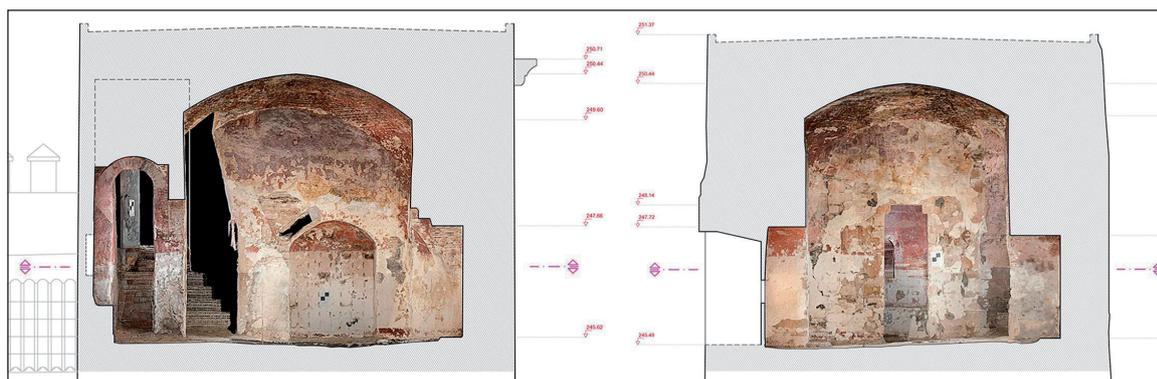
Fig. 18. Secciones de la cámara este-oeste (izda.) y norte-sur (dcha.) donde se puede apreciar el grosor de los muros de tapial originales y la bóveda mudéjar. (RODERO, 2015).

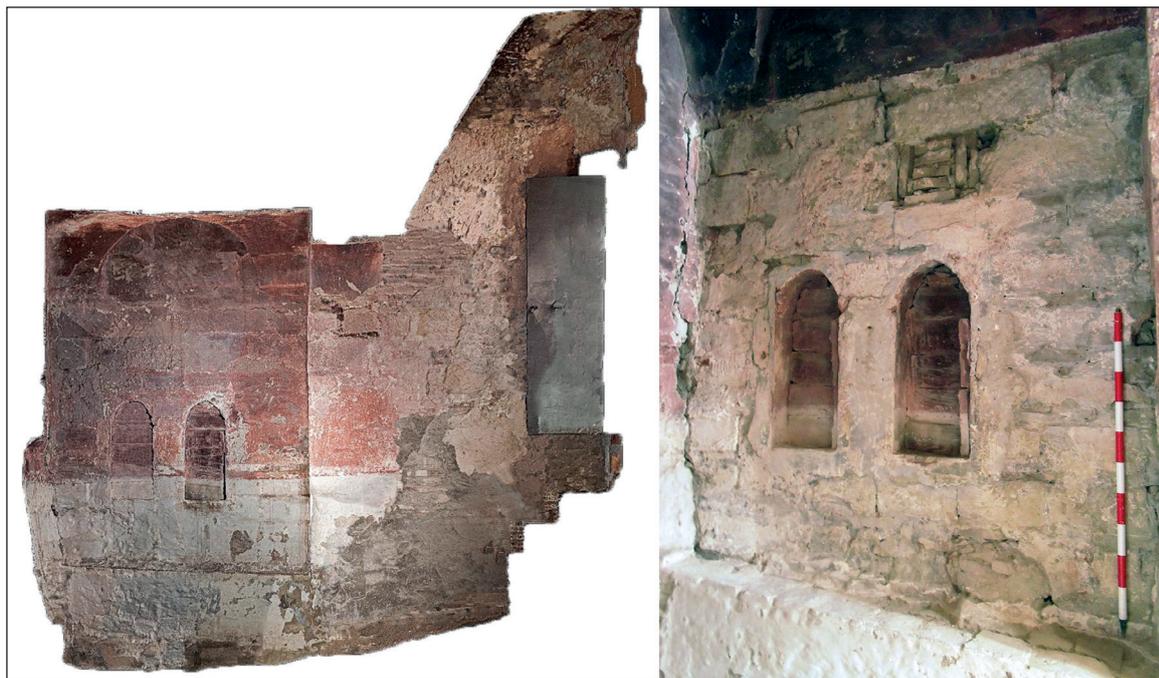
Fig. 19. Sección de la cámara desde el vano de acceso hacia el muro sur (izda.). Perspectiva de las ventanas geminadas de época contemporánea en muro UEC 13 (dcha.). (RODERO, 2015).
